**Oficio Nro. INPC-INPC-2019-0856-O****Quito, D.M., 02 de julio de 2019**

Asunto: Atención al Oficio No. SG 0239, Certificación del predio No.8068, ubicado en la Parroquia Mariscal Sucre, Barrio La Floresta.

INFORME TÉCNICO AL INMUEBLE CON PREDIO No. 8068, UBICADO EN LAS CALLES VIZCAYA Y VALLADOLID ESQUINA.

ASUNTO: INFORME TÉCNICO SOBRE INSPECCIÓN AL PREDIO No. 8068, UBICADO EN LAS CALLES VALLADOLID Y VIZCAYA ESQ.

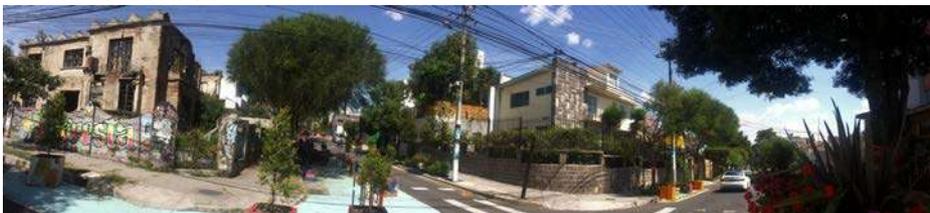
VISTA A – calle Valladolid

- **Entorno urbano natural**, se encuentra emplazado en un tramo heterogéneo formado por viviendas de baja altura así como edificaciones modernas de 4 o más pisos. Referente a la composición volumétrica, el inmueble, no se integra al tramo hacia la calle Valladolid debido a que los inmuebles aledaños, pertenecientes a la manzana, presentan otra tipología arquitectónica. Su puntuación es de **1 punto**.

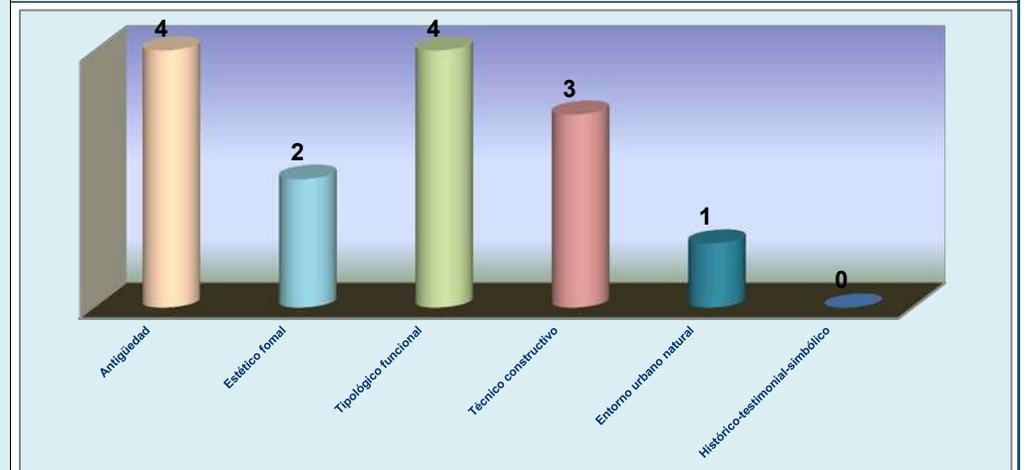
Gráfico de valoración: Diagrama de barras

Valoración	Grados de Protección	Puntuación	Resultados
Alto Valor Patrimonial	Absoluta	36 - 50	<p style="text-align: center;">14</p> <p style="text-align: center;">SIN VALOR PATRIMONIAL</p> <p style="text-align: center;">SIN PROTECCIÓN</p>
Valor Patrimonial	Parcial	26 - 35	
Interés Patrimonial	Condicionada	16 - 25	
Sin Valor Patrimonial	Sin protección	00-15
