# **Inspección técnica al predio 214214 por colapso estructural - 28.05.2020**

Informe Técnico

**Alcaldía de Quito, Mayo 2020**  
Asesoría en Riesgos

Primer Informe

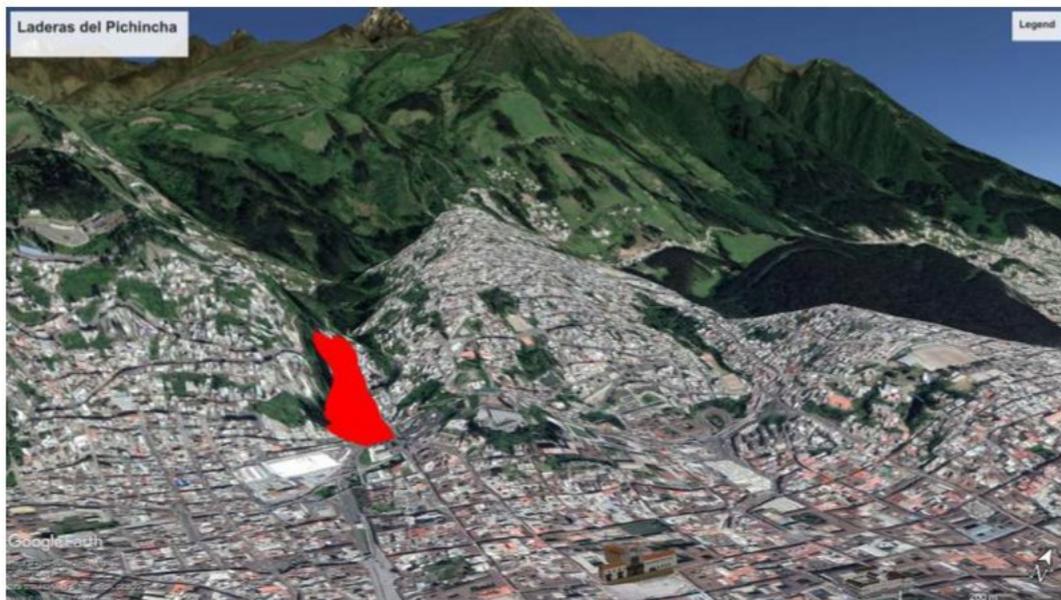
El área donde ocurrió el colapso estructural tiene una serie de particularidades que la hacen extremadamente vulnerable. Es un área que se desarrolla en los márgenes de la antigua quebrada de Jerusalén y que presenta un pronunciado desnivel topográfico, tanto en sentido longitudinal hacia el centro de la ciudad, como entre un margen y otro de la quebrada, al pie de la calle Vicente Rocafuerte, desde las laderas del Pichincha. La Figura 2 muestra el lugar del colapso (punto amarillo), la vía indicada y la antigua quebrada que desembocaba en el río Machangara. Esta quebrada fue canalizada y cubierta por la actual avenida 24 de Mayo. Si bien, con el tiempo, la quebrada desapareció, el problema es que su dinámica no lo hizo, dado que la morfología de la parte superior (hacia el oeste) se mantiene (Figura 1).

Figura 1: Vista de GoogleEarth de la microcuenca de la quebrada Jerusalén. El polígono en rojo representa el área de análisis próxima al colapso estructural.

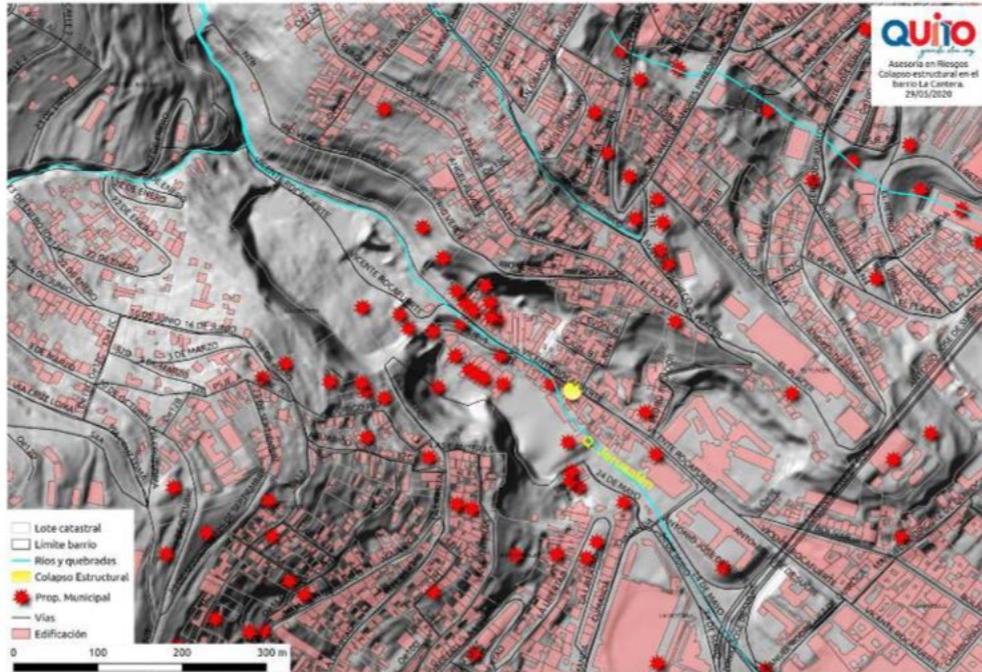
Un aspecto a resaltar de la zona es el elevado número de propiedades que figuran con titularidad municipal (Figura 3), entre ellas el propio lote donde ocurrió el colapso estructural. En esta misma imagen, en el modelo de sombras de 1 metro de resolución, también se aprecian las fuertes transformaciones que ha sufrido el entorno.

Figura 3: Distribución de propiedades catastradas con titularidad municipal en el sector San Roque y alrededores. El modelo de sombras muestra la profunda transformación antrópica de la zona por la explotación de las canchales.

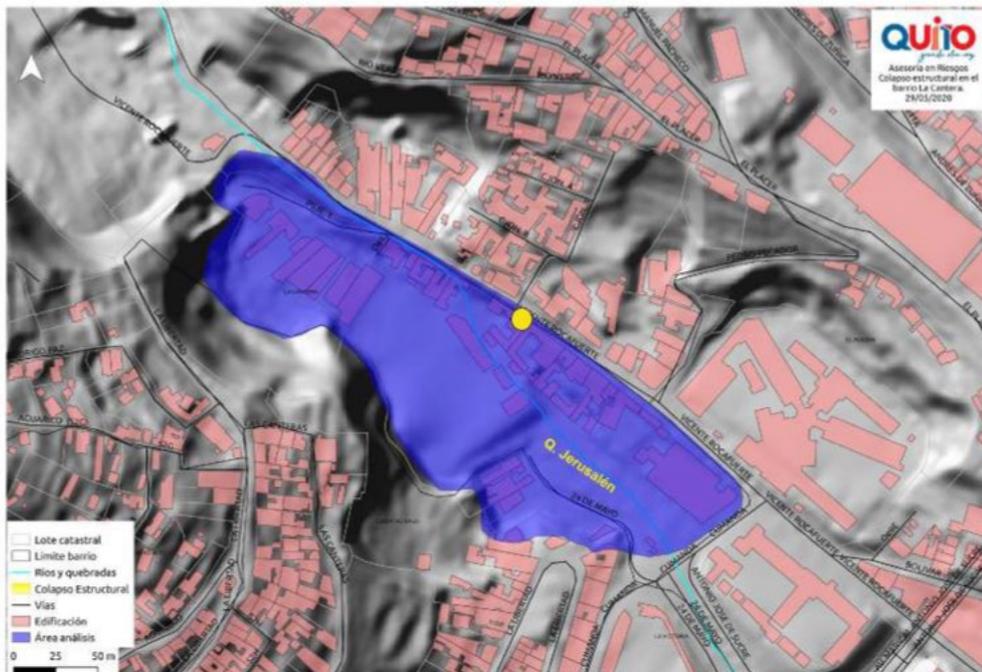
Como primer análisis se definió un área en torno al lugar del colapso para determinar los elementos expuestos a cualquier otro tipo de evento similar (Figura 4). La Tabla 2 muestra el resultado del análisis espacial efectuado con la herramienta de caracterización de unidades espaciales desarrollada. En ella se pueden ver los principales elementos que la integran, con una población estimada aproximada entre 120 y 300 personas, donde están incluidos 33 lotes con 94 construcciones (84 de ellas catalogadas como viviendas). El valor total construido equivale a unos 2 millones de \$USD, donde los predios con titularidad pública son 17, que equivalen a un 51 % del total presente en el área de análisis.

Figura 4: Área de análisis próxima al colapso estructural que corresponde a la zona topográficamente deprimida de fondo de canchal ocupada por el Municipio y los vecinos.

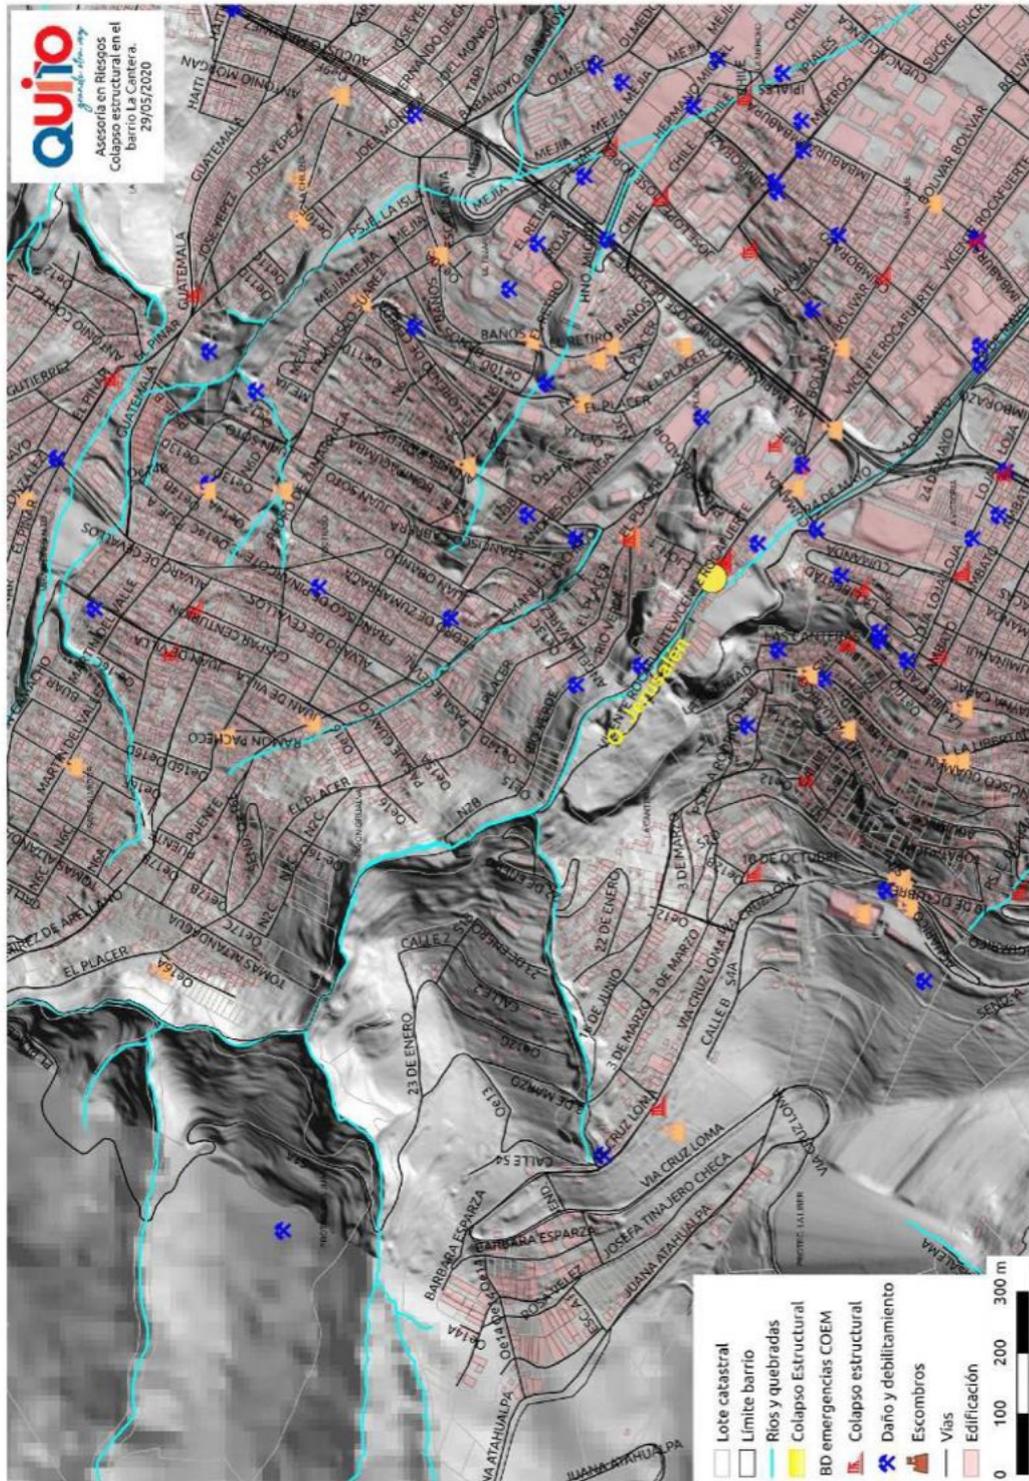
Los colapsos estructurales no son ajenos a la zona, según la base de datos del COE-Metropolitano, en 2017 ocurrió otro colapso en la propiedad contigua (Figura 5), así como numerosos eventos generados por lluvias intensas que requirieron la retirada de escombros en la zona. Punto a parte, hay que considerar que el problema de la quebrada de Jerusalén no está resuelto del todo en su cabecera, pese al muro de contención que se construyó, por lo que la zona sigue estando expuesta a inundaciones periódicas. Las pendientes de las principales calles incrementa la velocidad que puede alcanzar el agua de escorrentía. La Figura 6 muestra precisamente la pendiente expresada en grados de las vías de comunicación.

Figura 5: Relación de eventos de colpasos estructurales, daños y debilitamiento y retirada de escombros de la base de datos del COE-Metropolitano.

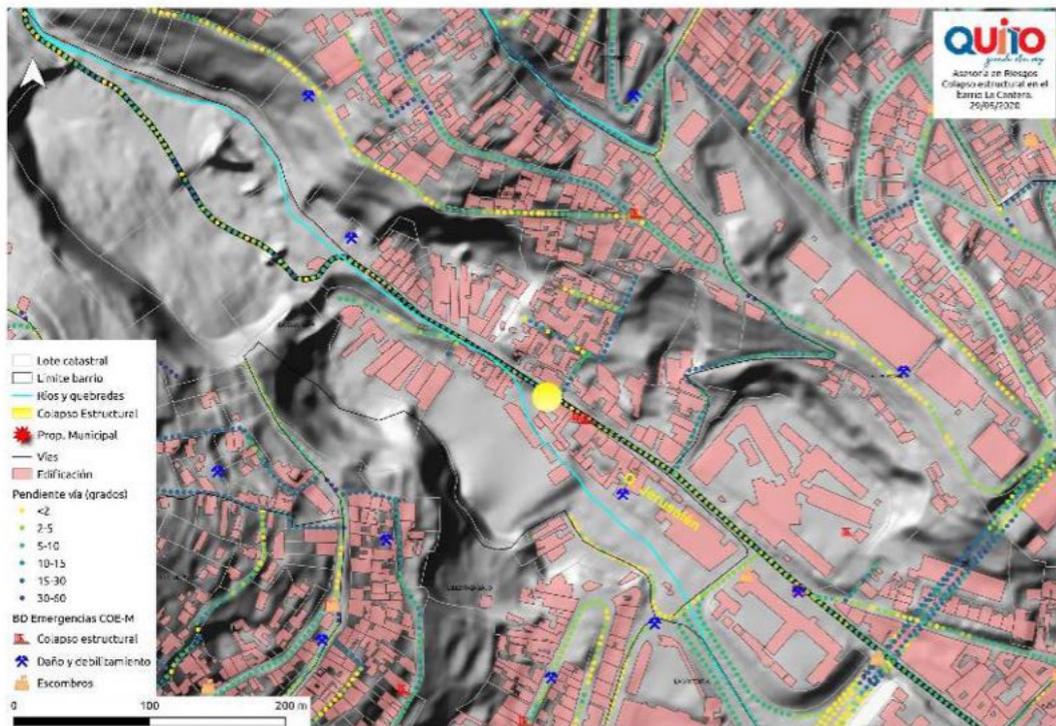
Figura 6: Relación de eventos de la base de datos del COE-Metropolitano con la pendiente de las vías de comunicación.
