BREVE RESEÑA HISTÓRICA DENTRO EL CONTEXTO URBANO

MEMORIA HISTÓRICA DEL PREDIO.-

MEMORIA HISTÓRICA DEL PREDIO, ANÁLISIS Y DIAGNOSTICO

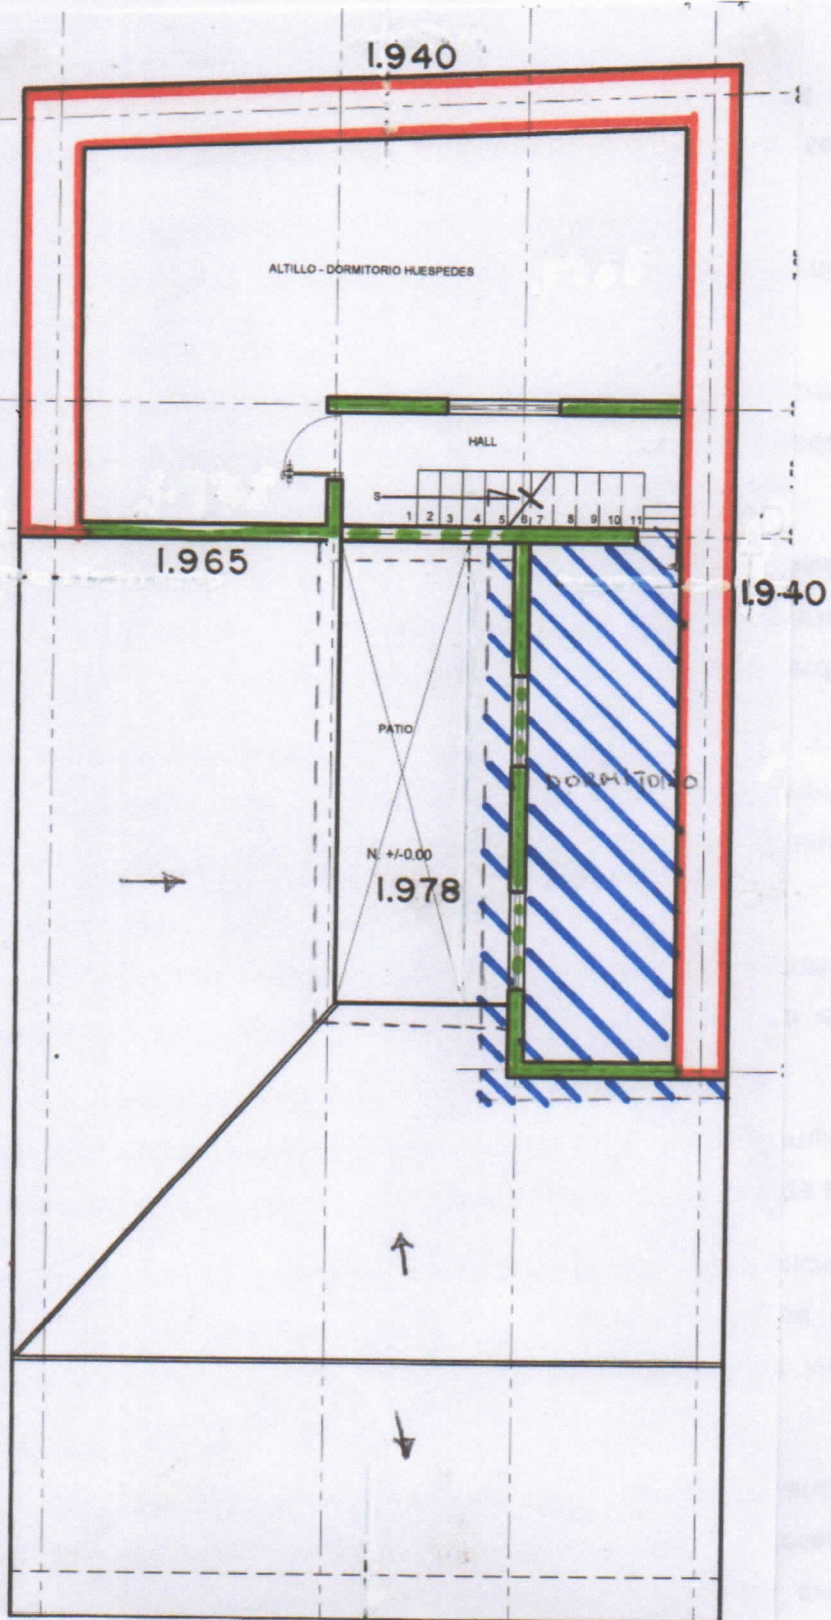
PLANTA BAJA - ESTADO ACTUAL
 ESCALA 1:100

- CONSTRUCCION EN ADOBE 1.940-1.955
- CONSTRUCCION EN BLOQUE 1.965-1.975
- CONSTRUCCION EN HORMIGON 1.978
- SOLO LOSA CUBIERTA (AÑADIDO)
