**FACHADA EN CONJUNTO INMUEBLE SR. LUIS ALMEIDA
CALLE PÉREZ QUIÑONES**

**REGISTRO FOTOGRÁFICO
ESTADO ACTUAL.- PATOLOGÍAS
CASA- SR. LUIS ALMEIDA
CALLE PEREZ QUIÑONEZ OE6-80 ENTRE BAHIA E IMBABURA**

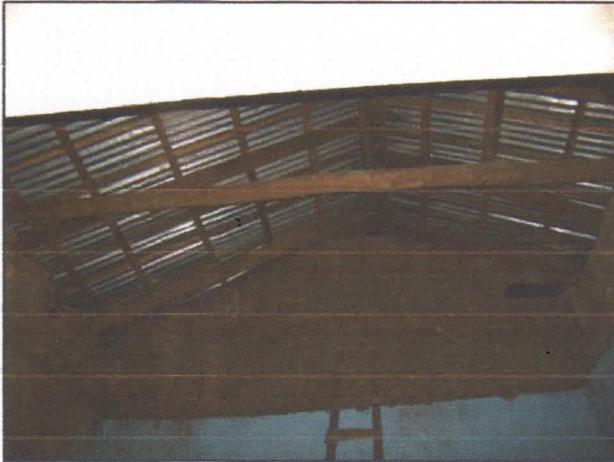
FOTO 28

En esta fotografía observamos la ubicación de lámina de zinc onda pequeña colocada sobre una estructura de madera (alfajías y tiras) para soportar la teja de arcilla cocida y formar los faldones de cubierta, crujía frontal.

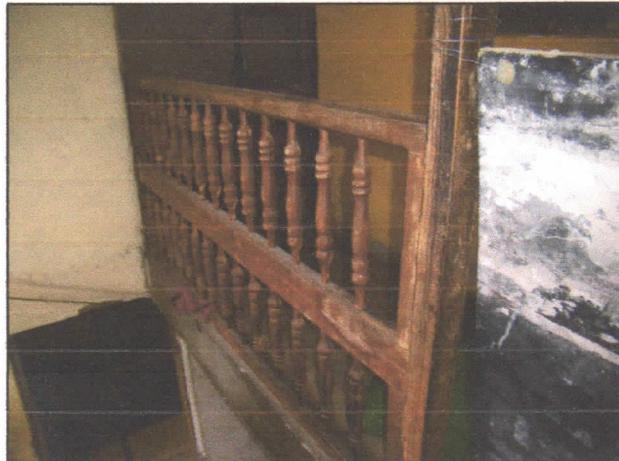
FOTO 29

Balaustrada en madera que sirve de pasamano en corredor segundo piso, acceso de planta baja hacia la alta en grada de hormigón armado formando un corredor interno y llegando a un hall de comunicación con ambientes de planta alta.

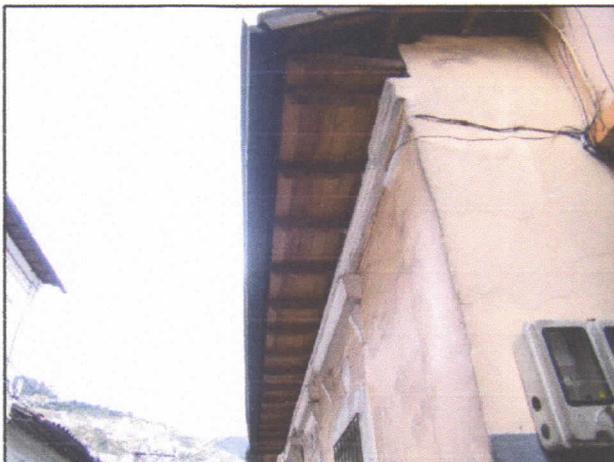
FOTO 30

Alero principal en fachada formado con canecillos y entablado con madera de duela de eucalipto 60cm de ancho que sobresale en la fachada.

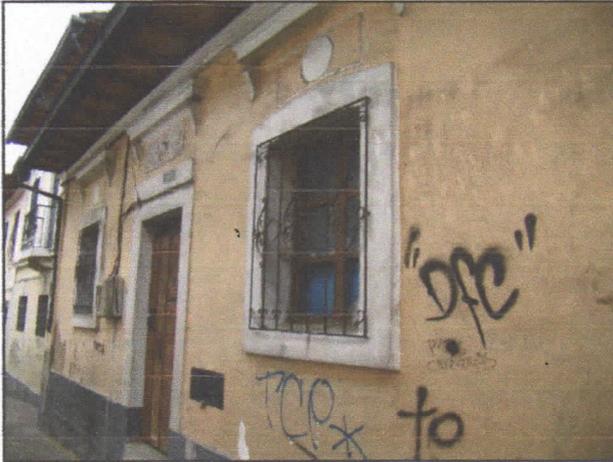
FOTO 31

Fachada principal a la calle Pérez Quiñones formada por elementos arquitectónicos simples (decoración), en ventanas y puerta enmarcado con elementos sobresalientes rectangulares.

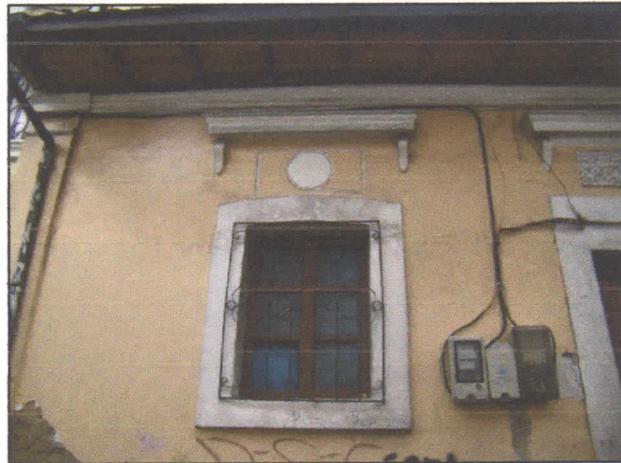
FOTO 32

Elementos sobresalientes en fachada estilo geométrico molduras rectangulares, circulares y un pequeño tarrajado sobre la ventana y coronando el muro superior de la fachada.

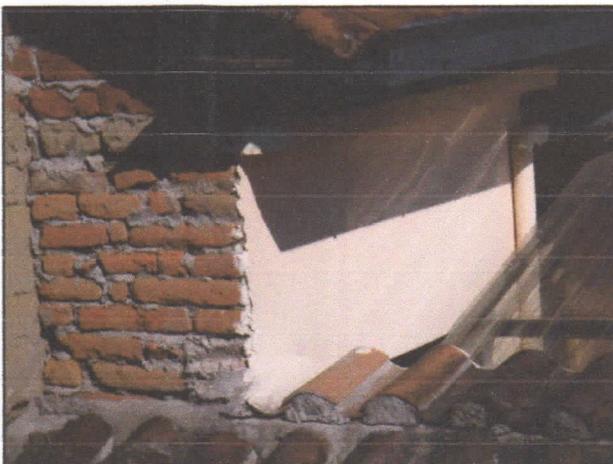
FOTO 33

Muro colindante lado izquierdo indicando la forma original del terreno.

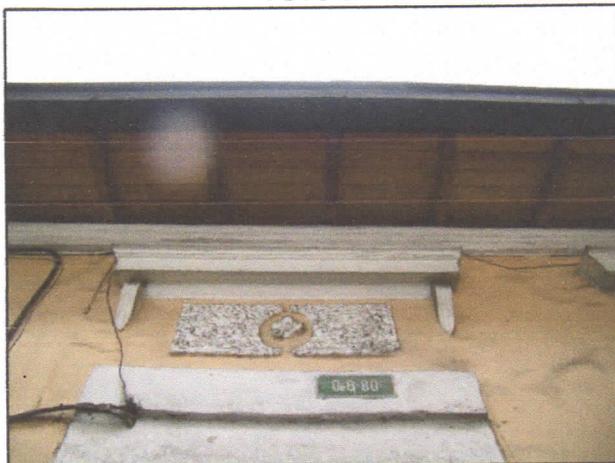
FOTO 34

Ubicación de canal junto al alero frontal
recolector de aguas lluvias, faldón hacia
la calle Pérez Quiñones.

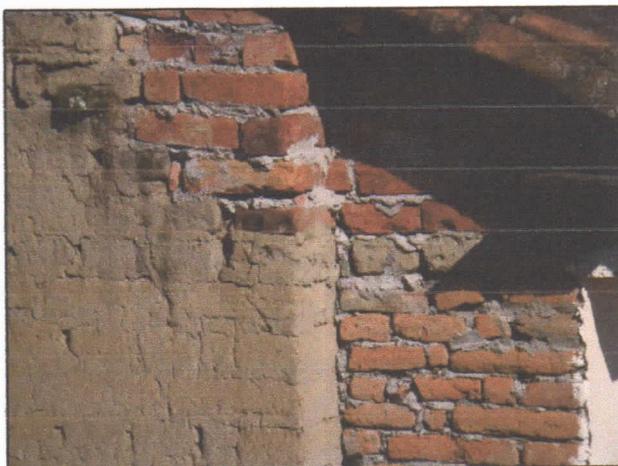
FOTO 35

Vista parte superior lado izquierdo de
colindante con vecino, ubicación
perimetral del terreno.
