5. a) Memoria historica del predio.

b) Memoria Técnica Descriptiva.

c) Memoria fotográfica.

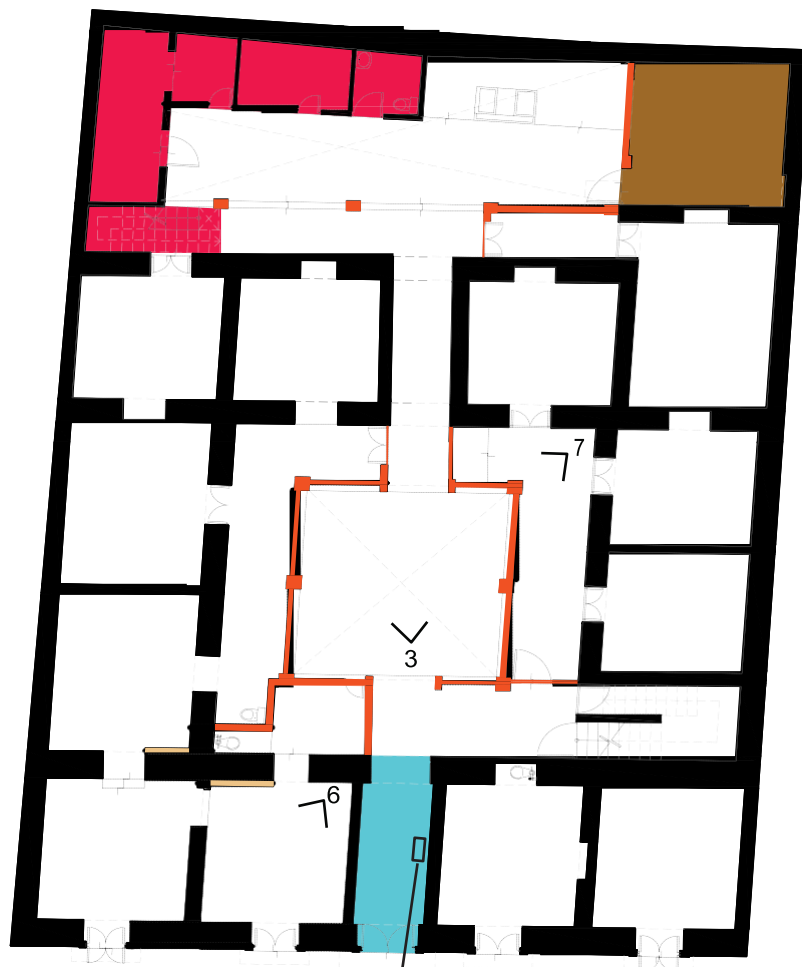
Planta Baja - Estado actual

En la vivienda original se desarrollaba la función de escuela, sin embargo con el correr del tiempo se adaptó su uso a viviendas y locales comerciales, por lo que en el levantamiento realizado se han detectado diversos añadidos al edificio original:

- Cerramientos perimetrales en torno a los patios: antepechos con mampostería de bloque cementicio e:10cm., carpinterías metálicas y planchas de madera en la parte superior. Columnas de hormigón.
- Muros divisorios internos realizados con mampostería de bloques cementicios.
- Sustitución de una parte de la cubierta original por placas de fibrocemento.
- Incorporación de muros de bloques de cemento delante de muros de adobe en la planta baja.
- Superposición sobre piso del paso de acceso mediante relleno de tierra y baldosas. (ver foto 1)
- En el patio posterior se adhirieron dos bodegas y un baño junto una escalera secundaria realizada en hormigón.
- Tampoco responden a la tipología original dos habitaciones (una en planta baja y la otra en el primer nivel) sobre la medianera sur ya que la pared divisoria es de bloque cementicio.

En síntesis, la construcción se conserva parcialmente, la distribución de casi todas sus habitaciones, el patio central y el patio secundario de menor tamaño en la parte posterior del predio es la original.

El predio en cuestión, muestra la edificación en un estado de deterioro por lo que se hace necesario e imprescindible la rehabilitación inmediata.
