**Informe Técnico Nro. GADDMQ-IMP-DIP-2021-0025-IT**

**Quito, D.M., 22 de marzo de 2021**

**Asunto:** Informe de desvinculación del predio N°780501

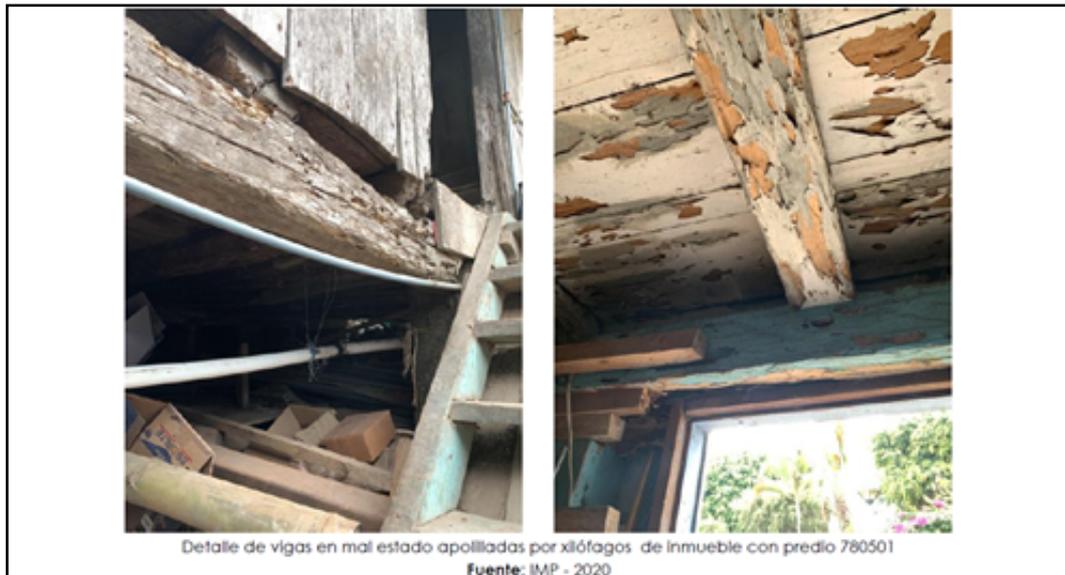
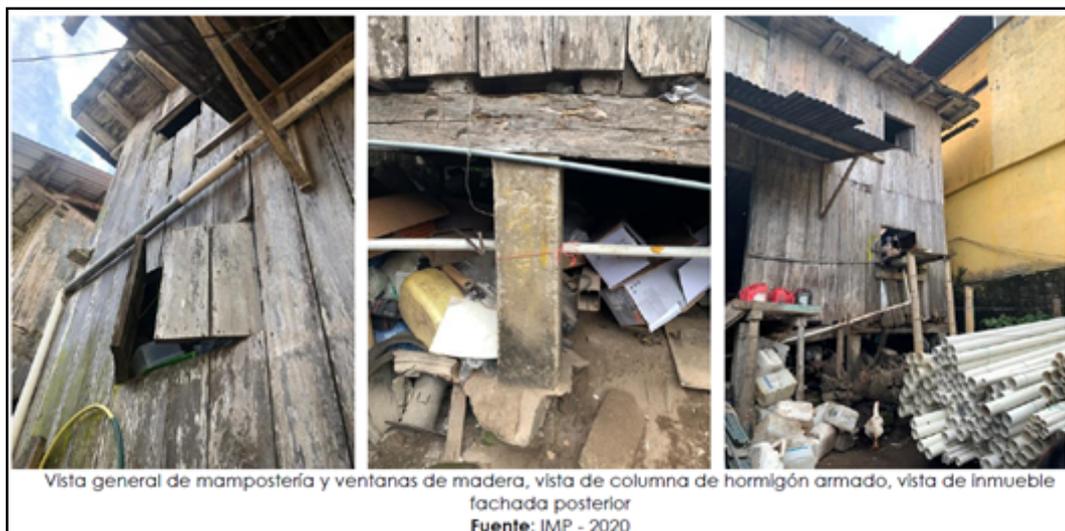
La edificación se encuentra en un tramo heterogéneo, no se integra al tramo debido a que se encuentra rodeado de edificaciones con diferentes alturas, tipomorfologías, técnicas constructivas, en donde se han utilizado materiales e influencias arquitectónicas contemporáneas, como se puede observar en el tramo de la calle Chontapambita únicamente se encuentran dos edificaciones patrimoniales deterioradas. Por lo tanto
