MEMORIA HISTÓRICA

Eco Museo Biblioteca
Quito (Ecuador)

María del Cisne Aguirre Ullauri

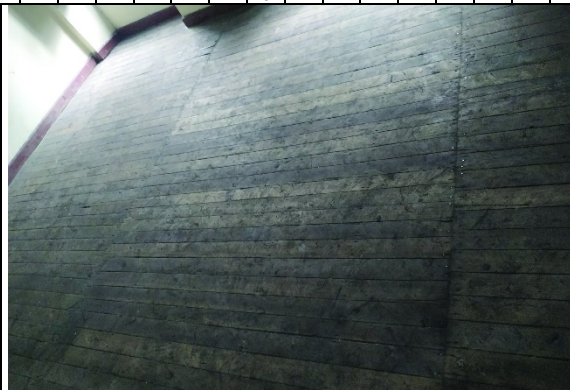
05

Para la conservación y el estado de la madera se debe considerar la norma ecuatoriana CPE INEN-NEC-SE-MD 26-7 (05). Los cielos rasos son de zinc con recubrimiento de pintura de esmalte, yeso carrizo, madera con recubrimiento de pintura y el enchacleado con pintura solvente en agua o similar. Las puertas y ventanas y demás materialidad se encuentran analizadas patológicamente en fichas de D.2 Planos de patologías.

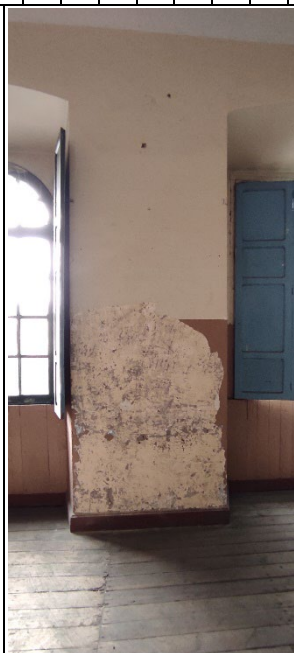
08

La segunda planta alta se estructura, de manera similar a la planta anterior, es decir ladrillo cerámico como elemento de soporte propio y de la planta de cubierta. Al igual que la planta baja las dimensiones de esta materialidad no llevan consigo uniformidad. Como en la planta anterior se debe revisar la norma NTE INEN 293 y 297 para ladrillos la normativa ecuatoriana con la que se debe trabajar para un análisis de cargas y cumplimiento de la misma. De igual manera, se debe considerar las normas NTE INEN 247 y 248 de cal empleada en mampostería de ladrillo. Los enlucidos de las paredes interiores son realizados con morteros de cemento y se deben revisar la norma NTE INEN 2563:2011. En esta planta los enlucidos y acabados finales de paredes interiores se encuentran en algún grado en mejor estado que la primera planta baja, y de manera similar, la materialidad varía desde morteros de cal y arena, morteros de cemento (08).

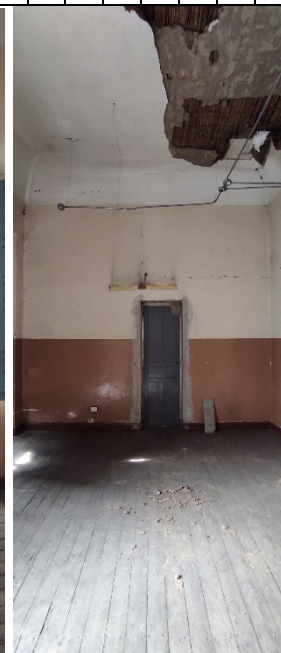
09

Los pisos son de madera en su mayoría y cerámicos en un cuarto que servía como baterías sanitarias. Para la conservación y el estado de la madera se debe considerar la norma ecuatoriana CPE INEN-NEC-SE-MD 26-7 (09). Los cielos rasos en esta planta es su totalidad es de enchacleado con pintura solvente en agua o similar. La característica de es este cielo raso es que se estructura en madera para nivelación y se coloca el carrizo para luego colocar barro como superficie posterior al recubrimiento final.

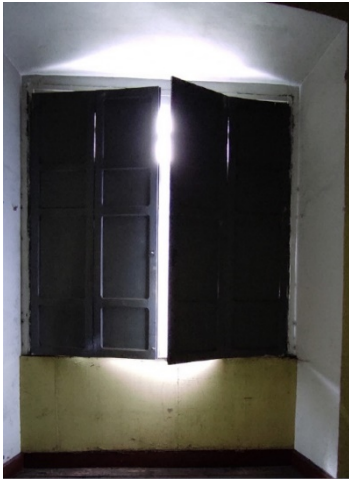
Figura 37: Ventanas y contraventanas interior.

En el primer caso se tratan de carpinterías en el primer y segundo nivel (Figura 38). En planta baja no se descarta la existencia de ejemplares de igual factura, actualmente desaparecidos. Las características de estas ventanas, a más de su materialidad, es incluir una contraventana en cada vano (Figura 37). Además, se adaptan a la forma del vano.
