PLANTA BAJA
ESCALA: 1:100

PRIMERA PLANTA NV:+3.38
ESCALA: 1:100

REHABILITACION :					
RESIDENCIA ORELLANA					
CLAVE CONSTRUC. 40101-13-001			PRECIO: 64181		
LOCALIZACION: CALLE QUIENNA Y GALAPAGOS, SECTOR SAN JUAN, PARROQUIA SAN JUAN, QUITO.					
CONTIENE : PLANTA BAJA, PLANTA ALTA.					
ESTADO ACTUAL DE LA ESTRUCTURA.					
ANALISIS Y DISEÑO ESTRUCTURAL:			PROYECTAR:		
ING. IBC- DIEGO W. NAVARREZ TAPIA			SR. ORELLANA GONZALES RIVERO		
L.P. 104025, SENECTOP-104025-50252556			C.I. 02939292-5		
ESCALA: TECNICA		DIBUJO: N.T.		HOJA: E-01/2	
INDICACIONES: ABRIL 2022					
SELLOS :

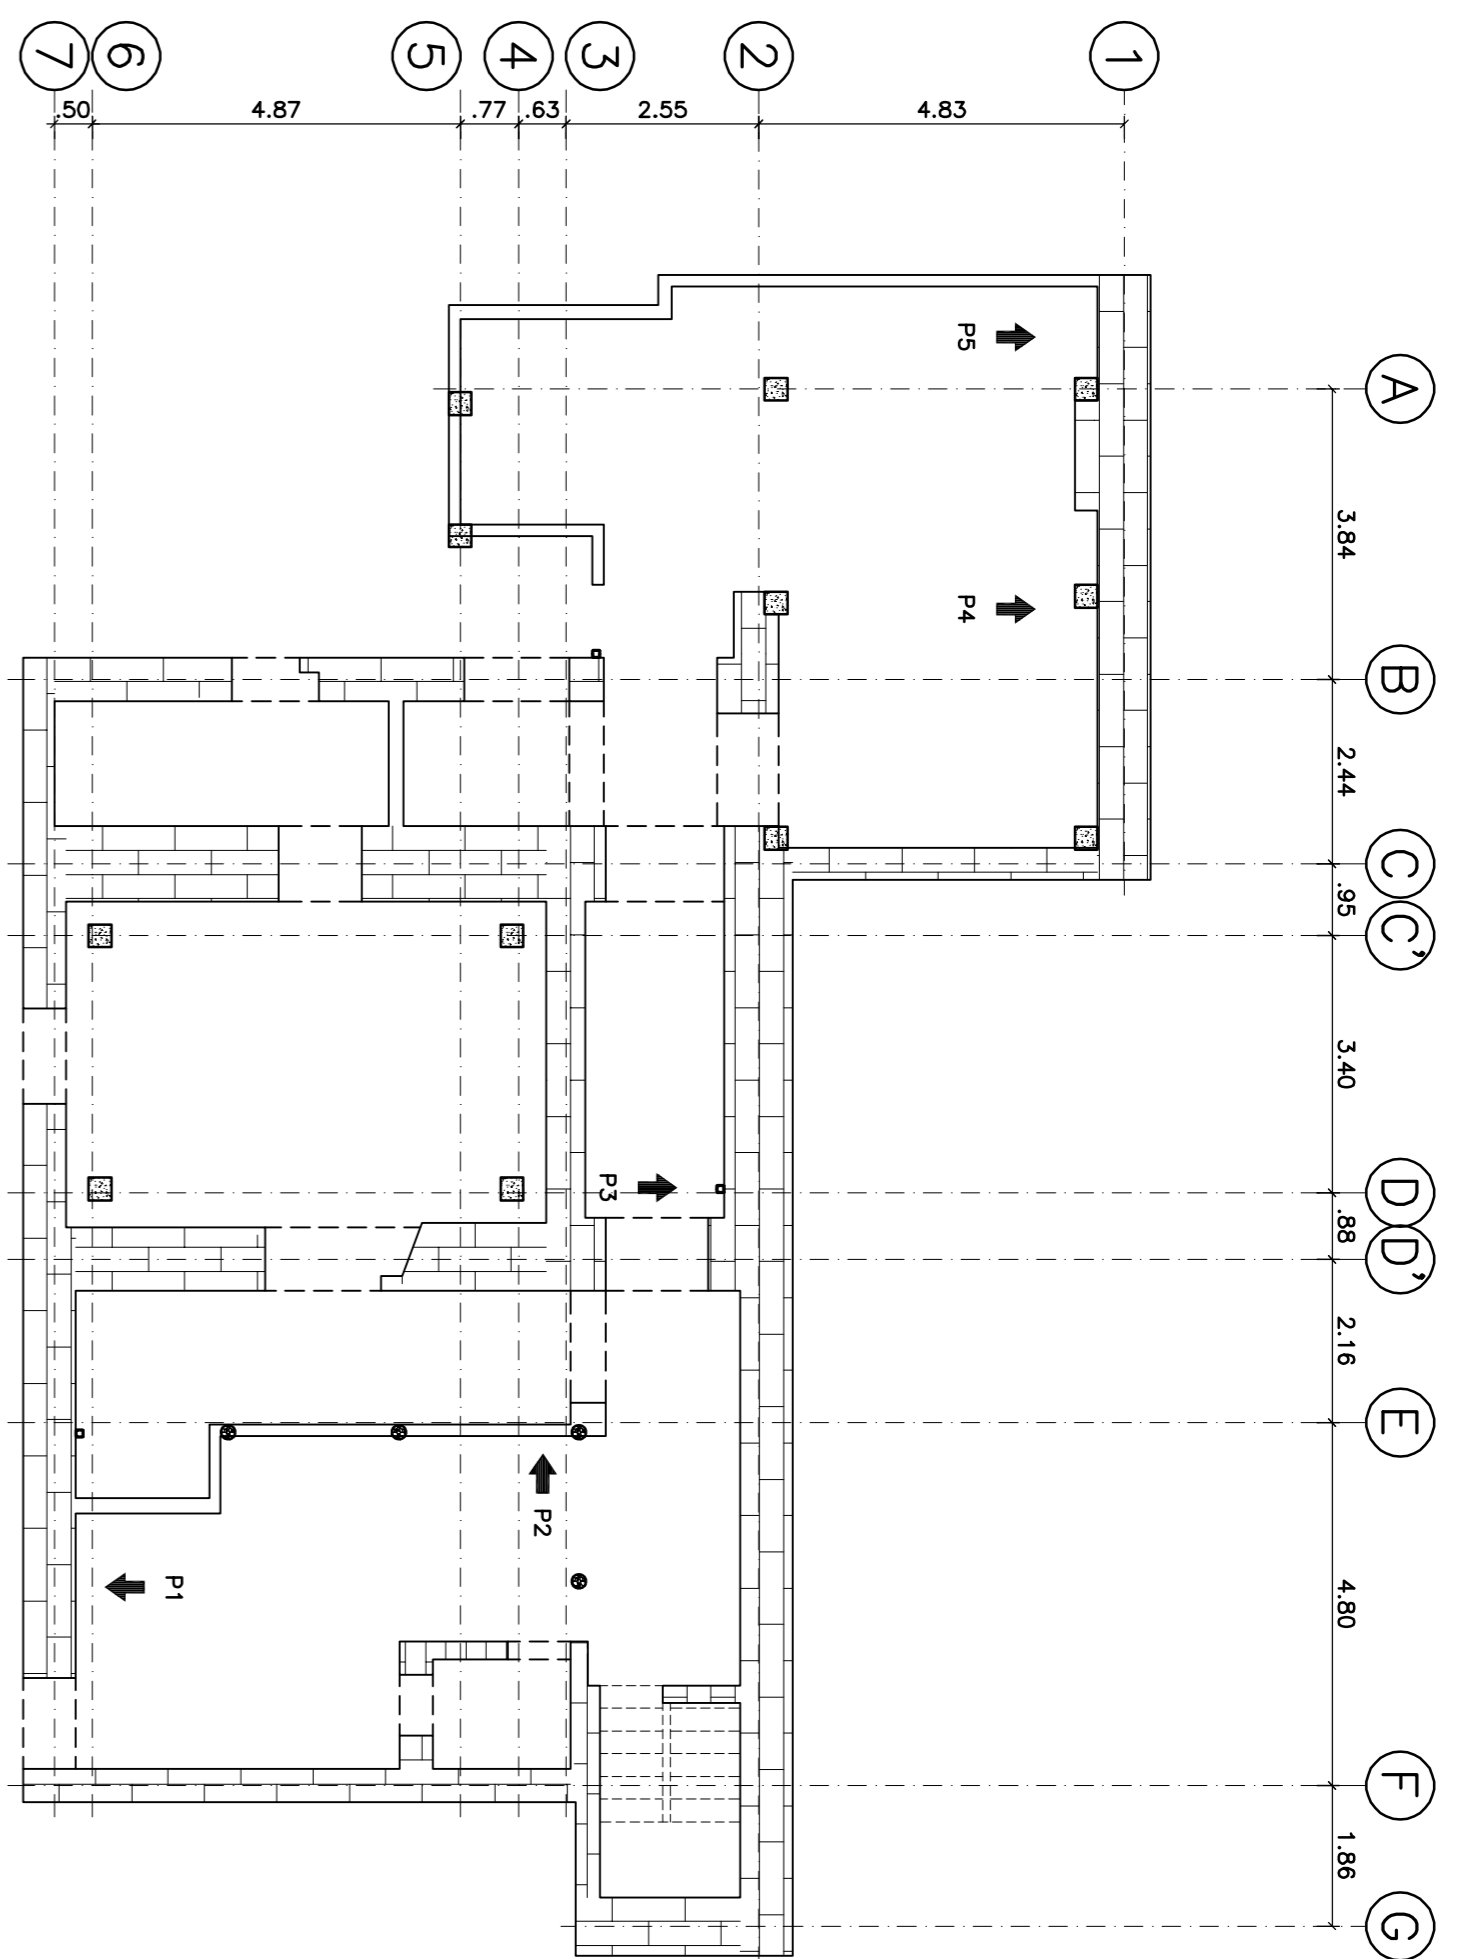
P1
Estado: Deterioramiento de pared de adobe para montaje de columna metálica.
Efecto: Disminución de la resistencia del muro.
Correctivo: - Realizar un recado con ladrillo manabán en la zona afectada. - De ser el caso de recomendarse reforzar la zona interna y externa del muro, las cuales deben ser unidas con varillas de acero.

P2
Estado: Desgaste de las paredes de ladrillo.
Efecto: Disminución de la resistencia del muro.
Correctivo: - Realizar reparación de las paredes con las mismas materiales. - Colocar un deducido reforzamiento con hormigón y encofrado.

P3
Estado: Deterioramiento de pared de adobe para montaje de columna metálica.
Efecto: Disminución de la resistencia del muro. Los elementos columna metálica y muro de adobe trabajan independientemente.
Correctivo: - Realizar un recado con ladrillo manabán, y anclar las mismas a los muros adyacentes. - Realizar un deducido reforzamiento con ladrillo manabán. - Se recomienda reforzar la zona reparada interna y externa del muro, las cuales deben ser unidas con varillas de acero.

P4
Estado: Construcción de columna de hormigón.
Efecto: Disminución de la resistencia del muro, falta de unión entre elementos columnas y muros.
Correctivo: - Reparar las cavidades y porosidades del muro. - Utilizar columnas o muros con el uso de anclajes. - Realizar el reforzamiento de los muros con malla electrosoldada y enchapes de hormigón.

P5
Estado: Exposición de losas y deck metálico con pérdida de adobe.
Efecto: Inhomogeneidad de sistemas constructivos y materiales.
Correctivo: - Construir un elemento vinculante como ladrillo manabán. - Vigas metálicas con enchapes. - Realizar un recado con ladrillo manabán colar un deducido reforzamiento.

P6
Estado: Deterioro de las vigas de madera en primer piso.
Efecto: La pérdida puede ser genero por la presencia de hongos, lo que genera el deterioro de la madera. El olor mofado y fétido al toque de las vigas.
Correctivo: - Cambio de sistema de elemento de madera o uno nuevo de acero en el caso de encontrar elementos que estructuras se los deberá conservar.

P7
Estado: Deterioro de las vigas de entripiso en la primera planta, y soporte de la losa.
Efecto: Aplazo deformaciones, y enfriamiento en vigas.
Correctivo: - Cambio de sistema de entripiso o uno nuevo de madera, en el caso de que se encuentren en malas condiciones estructurales se los deberá conservar.

P8
Estado: Soldadura y uniones en estructura metálica existente.
Efecto: Disposición de la capacidad en uniones entre elementos, lo que puede provocar inestabilidad en la estructura.
Correctivo: - Realizar una verificación y correctivos de soldaduras y otros efectos de fatiga. - Reemplazar o reforzar los elementos en el caso de ser necesario.

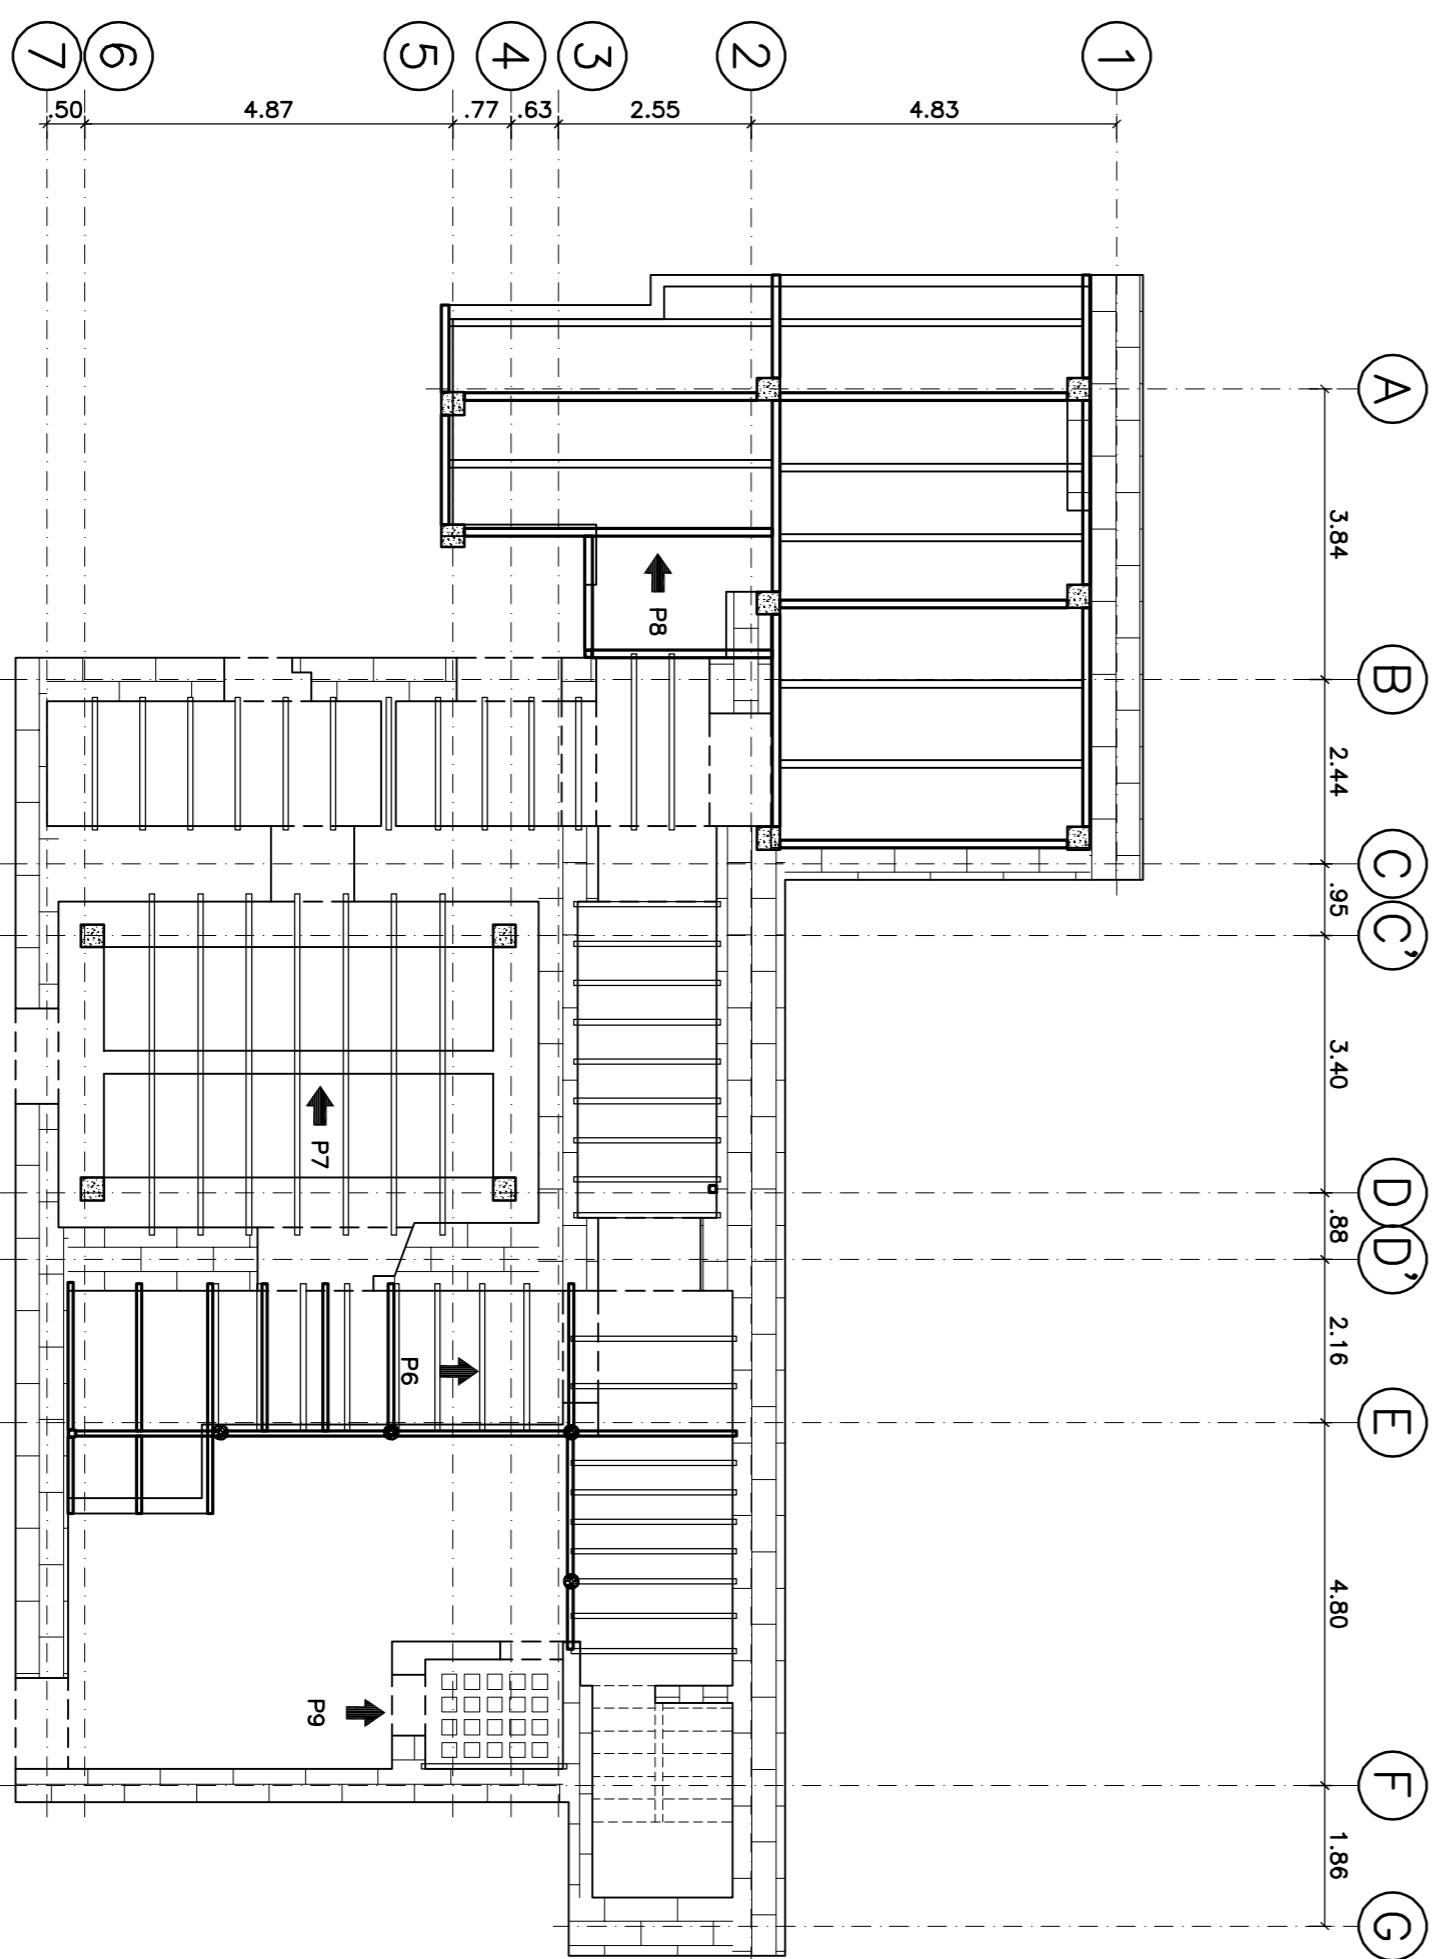
P9
Estado: Deterioro de loseta en baño y bodega.
Efecto: - Peligro al caminar o la caída. - Corrosión de los elementos de hierro.
Correctivo: - Reemplazo de este sistema constructivo con uno nuevo, enchape con malla electrosoldada o acero de refuerzo.
