#### **5. IDENTIFICACIÓN DE AGENTES DEGRADANTES DE LA ESTRUCTURA EDIFICADA**

## 6. PATOLOGÍAS

RESABILITACION: RESIDENCIA ORELLANA

PROPIETARIOS: SR. ORELLANA OCAÑA KLEVER VINICIO  
C.I. 170879642-8

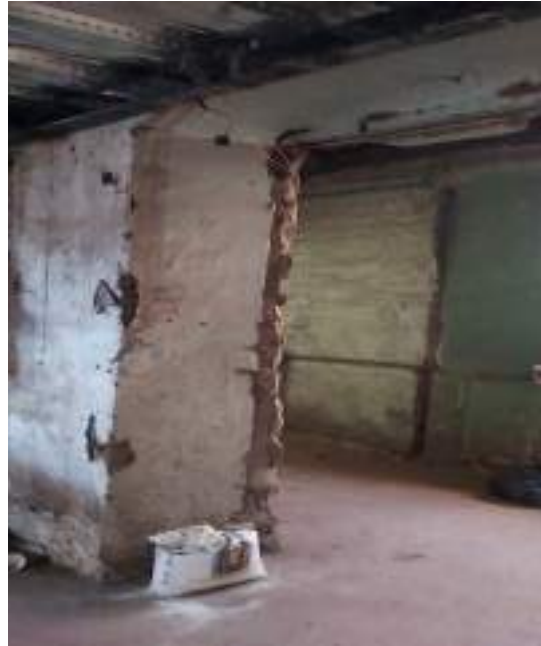
FOTO 29

PATOLOGIA DESPRENDIMIENTO DE ENLUCIDO.

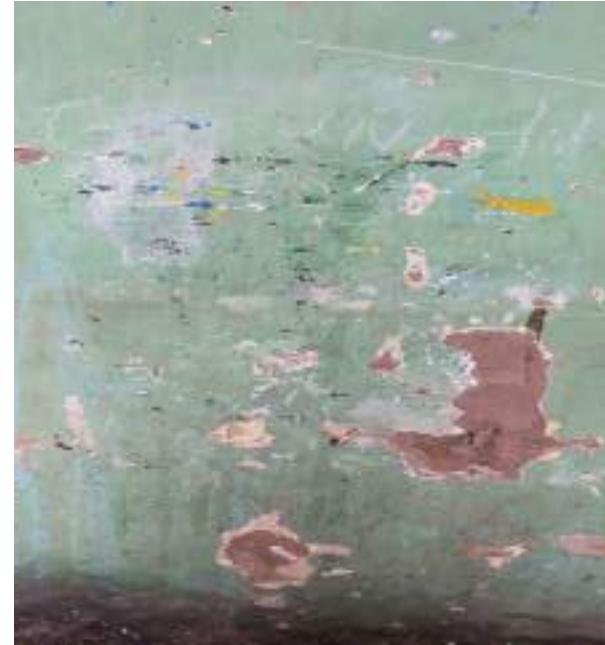
**FOTO 37**

PATOLOGIA DESPRENDIMIENTO EN PARTE TANTO DE ENLUCIDO COMO DE PINTURA.

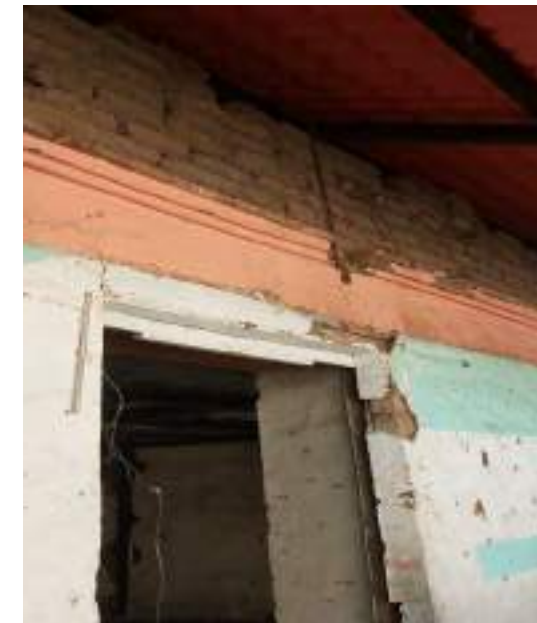
**FOTO 40**

5PATOLOGIA DESPRENDIMIENTOS DE ENLUCIDO CORNISA MOLDURA EN VANO DE PUERTA.

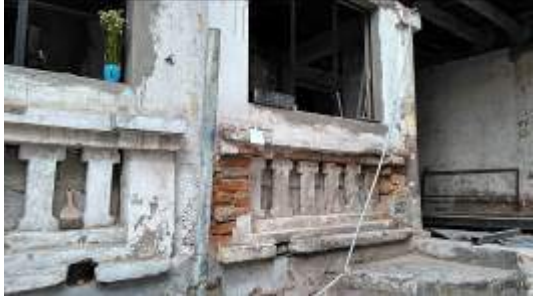
<b>Patología:</b> P2		<b>Ubicación:</b> Planta baja

<b>Descripción:</b>	Desgaste de las paredes de ladrillo.	
<b>Posibles causas:</b>	Efectos del paso del tiempo y humedad.	
<b>Tratamiento:</b>	<ul style="list-style-type: none"> <li>- Realizar reposición de las paredes con los mismos materiales.</li> <li>- Colocar un adecuado reforzamiento con malla electrosoldada y enchape de hormigón.</li> </ul>

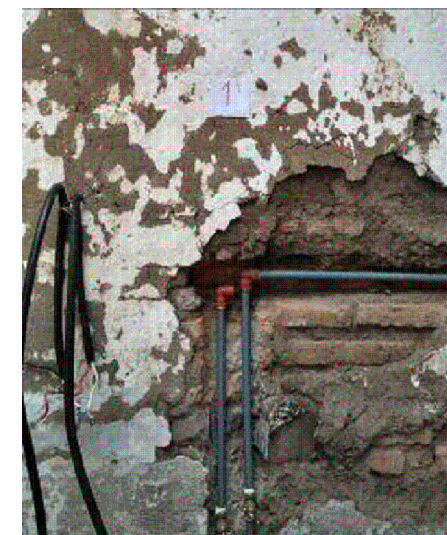
**P1**  
**Estado:**  
Derrocamiento de pared de adobe para montaje de instalaciones de agua potable.  
**Efecto:**  
Disminución de la resistencia del muro.  
**Correctivo:**  
- Realizar un recocido con ladrillo mambón en la zona afectada.  
- De ser el caso se recomienda reforzar la zona reparada con malla electrosoldada en la zona interna y externa del muro, los cuales deben ser unidos con varillas de acero.

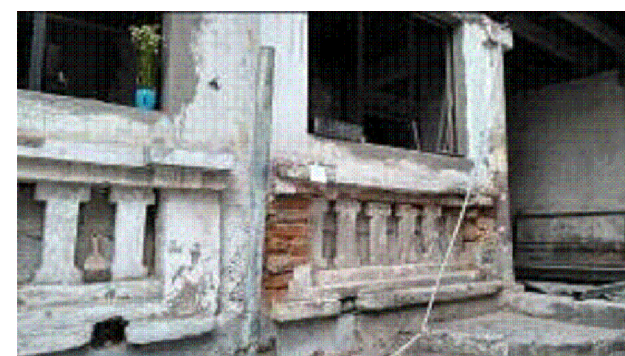
**P2**  
**Estado:**  
Desgaste de las paredes de ladrillo.  
**Efecto:**  
Disminución de la resistencia del muro.  
**Correctivo:**  
- Realizar reposición de las paredes con los mismos materiales.  
- Colocar un adecuado reforzamiento con malla electrosoldada y enchape de hormigón.

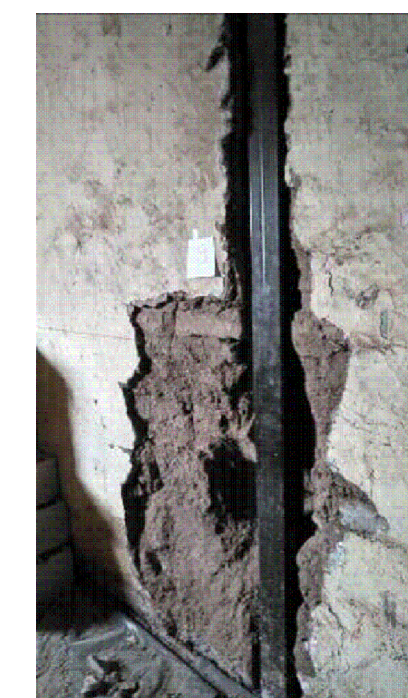
**P3**  
**Estado:**  
Derrocamiento de pared de adobe para montaje de columna metálica.  
**Efecto:**  
Disminución de la resistencia del muro. Los elementos columnas metálicas y muro de adobe trabajan independientemente.  
**Correctivo:**  
- Encamisar las columnas metálicas con hormigón, y anclar las mismas a los muros adyacentes.  
- Reponer parte del muro de adobe con ladrillo mambón.  
- Se recomienda reforzar la zona reparada con malla electrosoldada en la zona interna y externa del muro, los cuales deben ser unidos con varillas de acero.

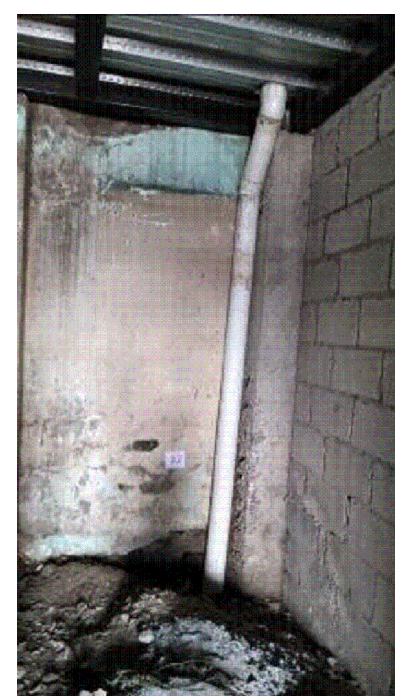
**P4**  
**Estado:**  
Construcción de columnas de hormigón.  
**Efecto:**  
Disminución de la resistencia del muro, falta de unión entre elementos columnas y muros.  
**Correctivo:**  
- Reparar las cavidades y porosidades del hormigón en columnas con grout.  
- Unir columnas a muros con el uso de anclajes.  
- Además, realizar el reforzamiento de los muros con malla electrosoldada y enchape de hormigón.

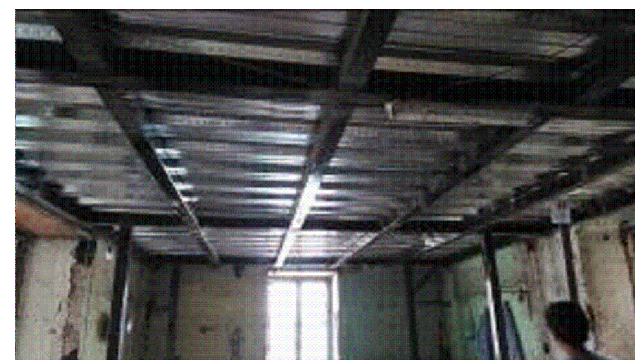
**P10**

<b>Descripción:</b>	No se forman pórticos en estructura metálica de la segunda planta.
<b>Posibles causas:</b>	Defectos de fabricación y montaje.
<b>Tratamiento:</b>	<ul style="list-style-type: none"> <li>- Formar pórticos uniendo las columnas con perfiles metálicos nuevos.</li> <li>- Verificar uniones y soldaduras de los elementos.</li> </ul>

**Estado:**  
No se forman pórticos en estructura metálica de la segunda planta.

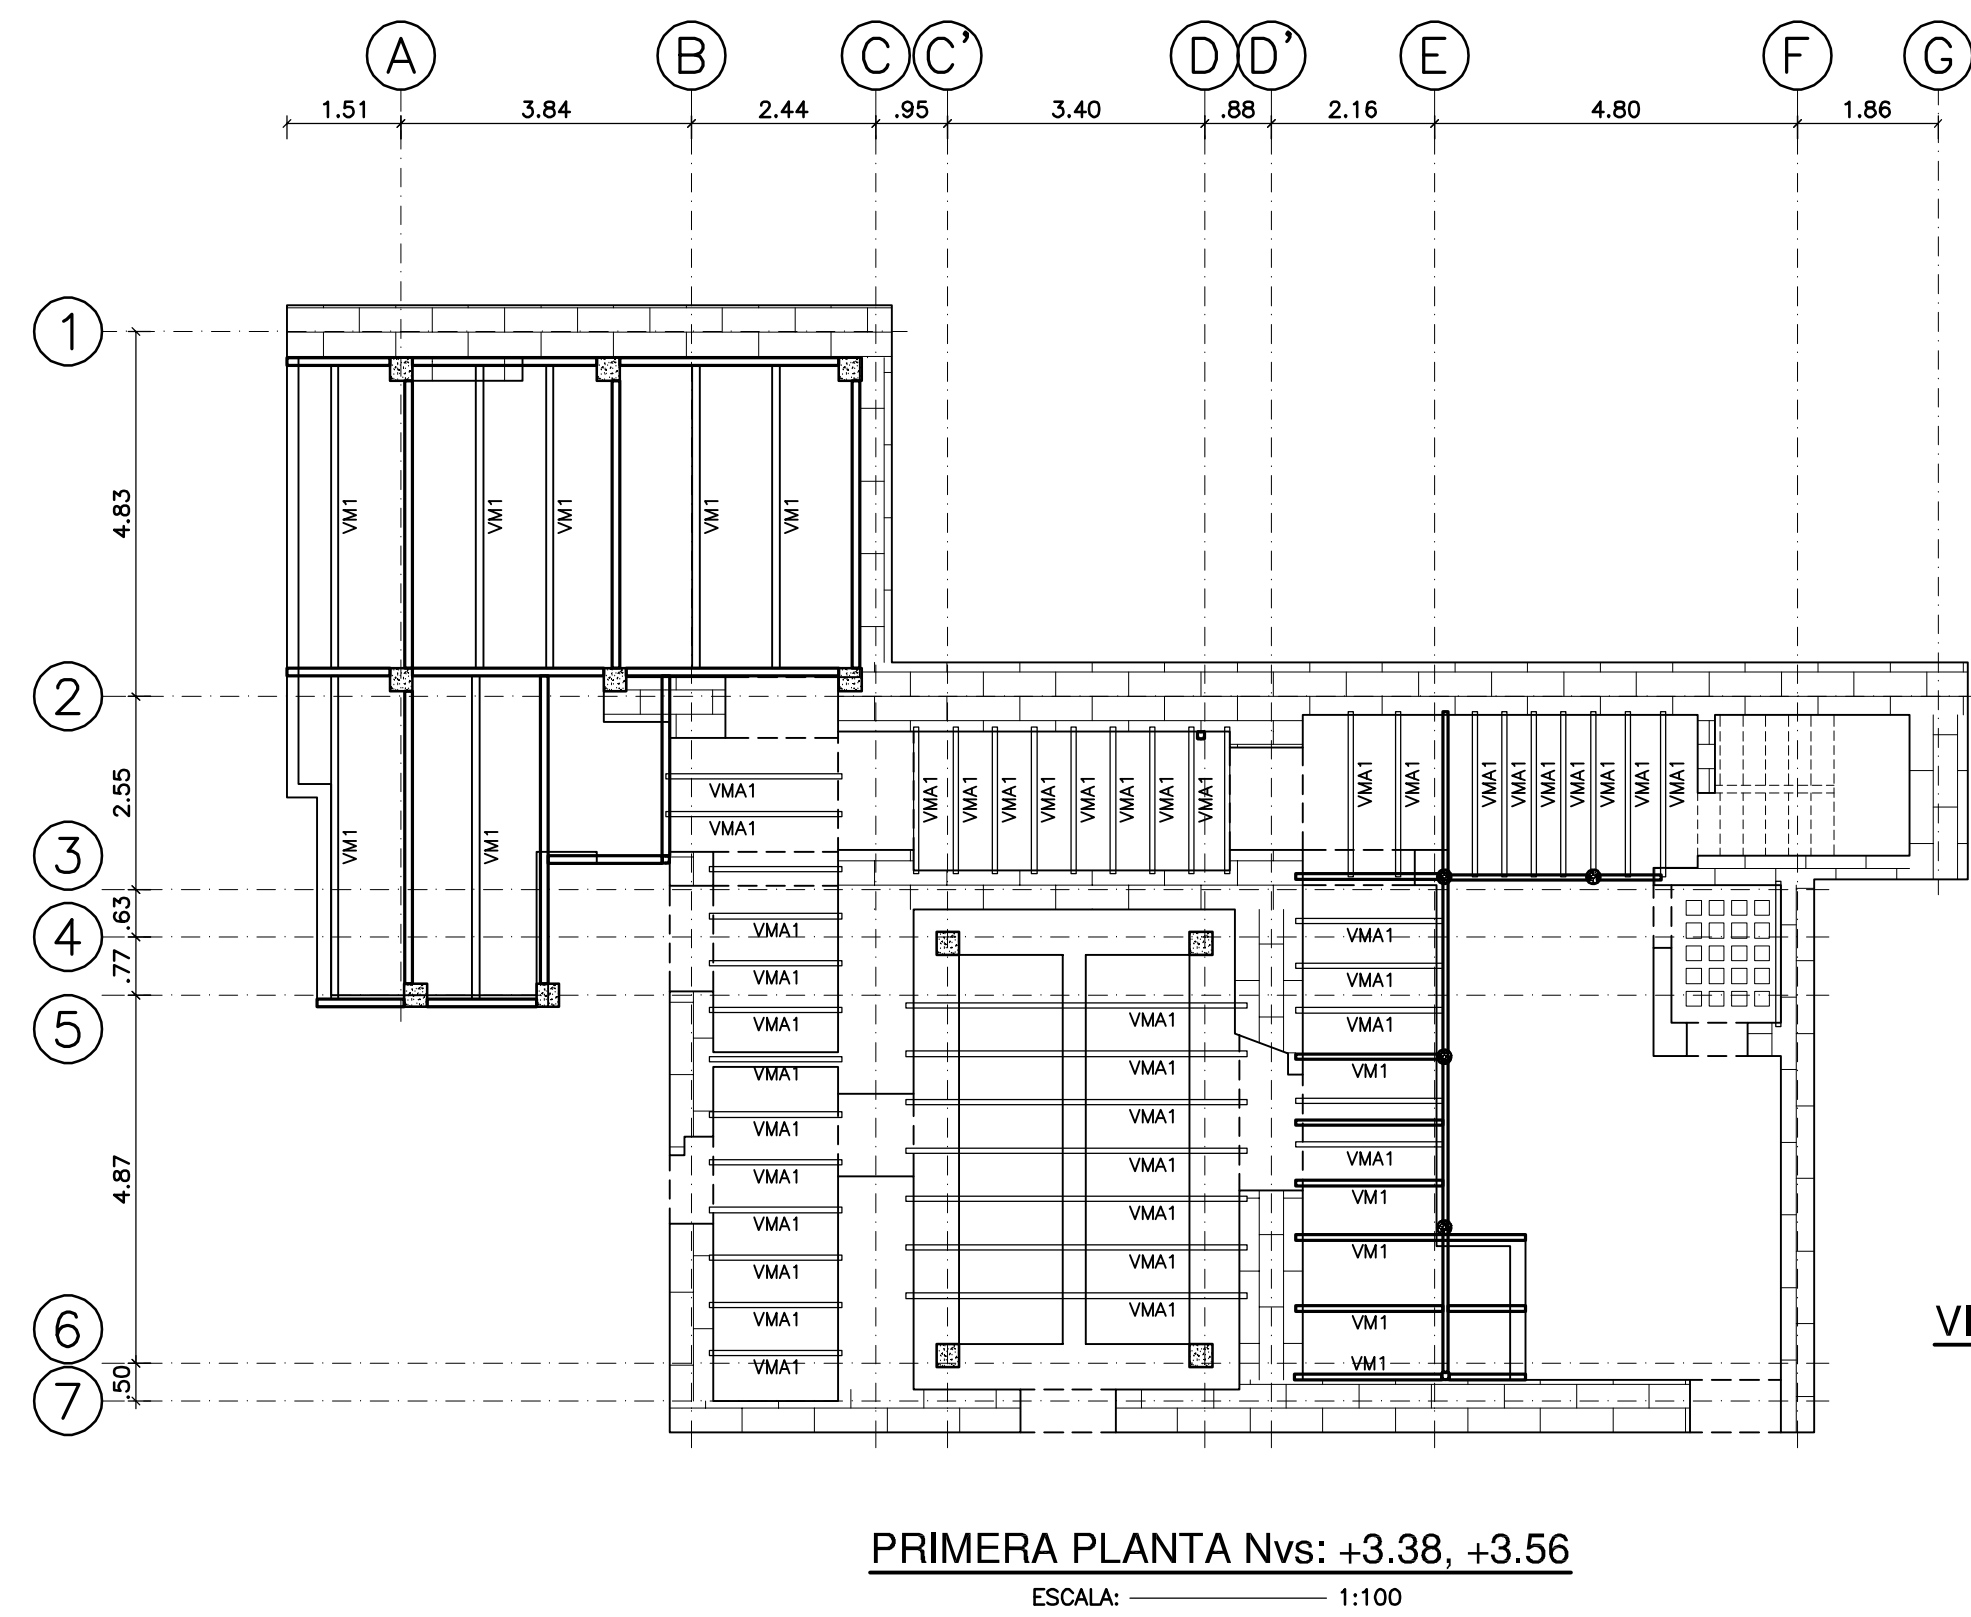
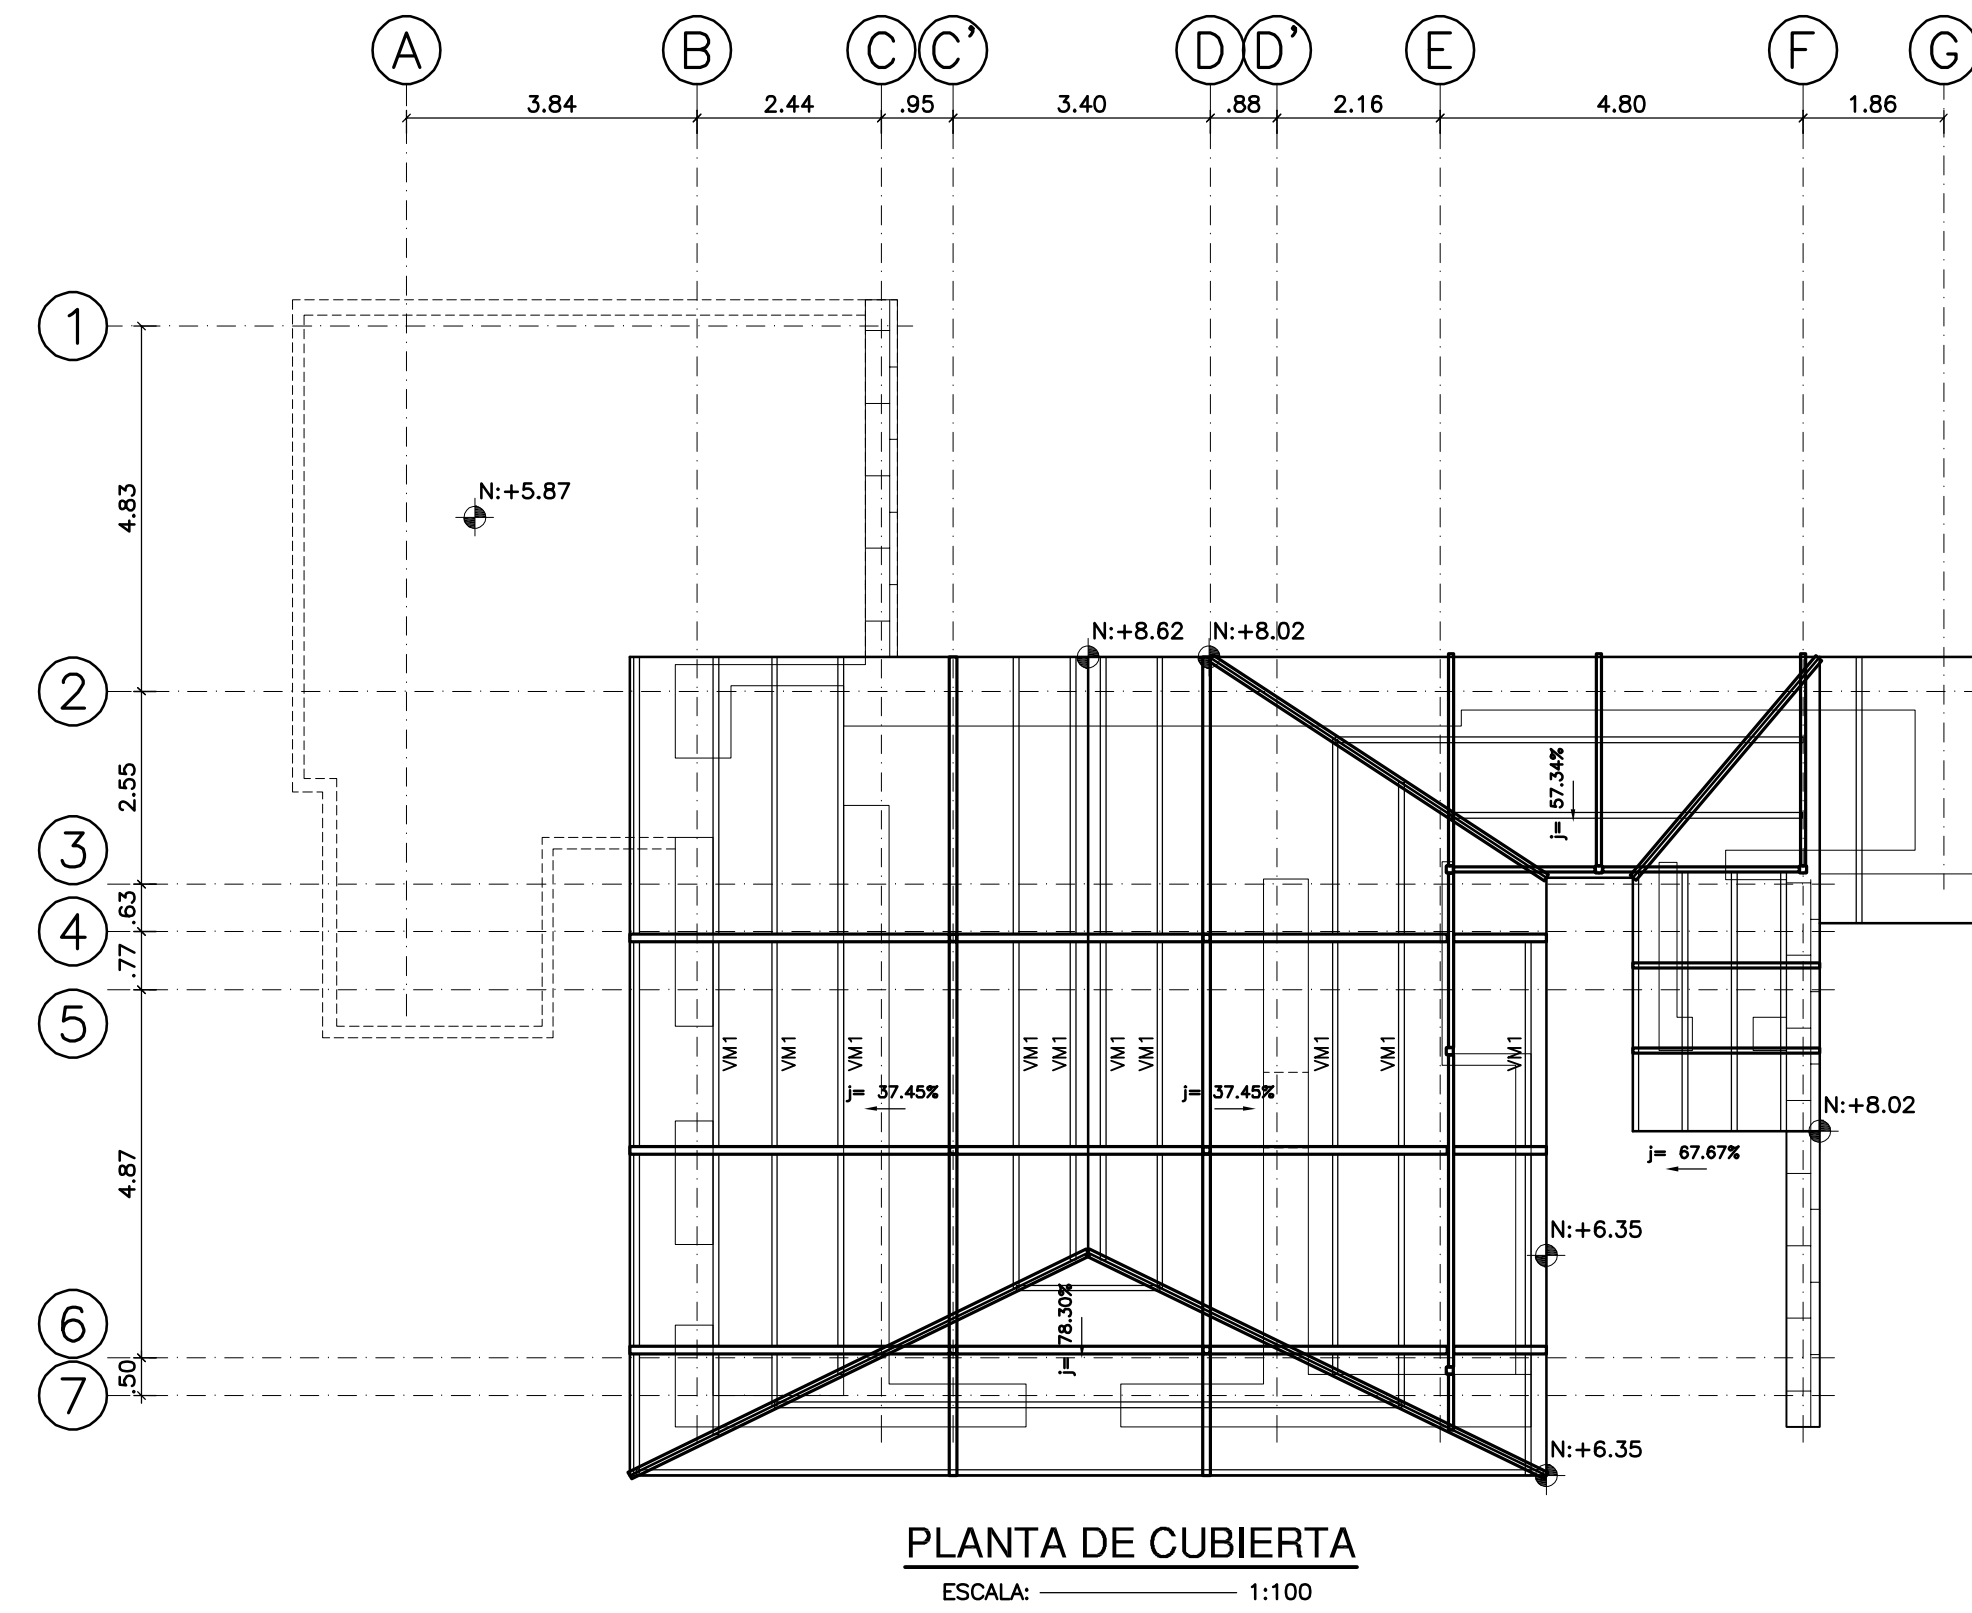
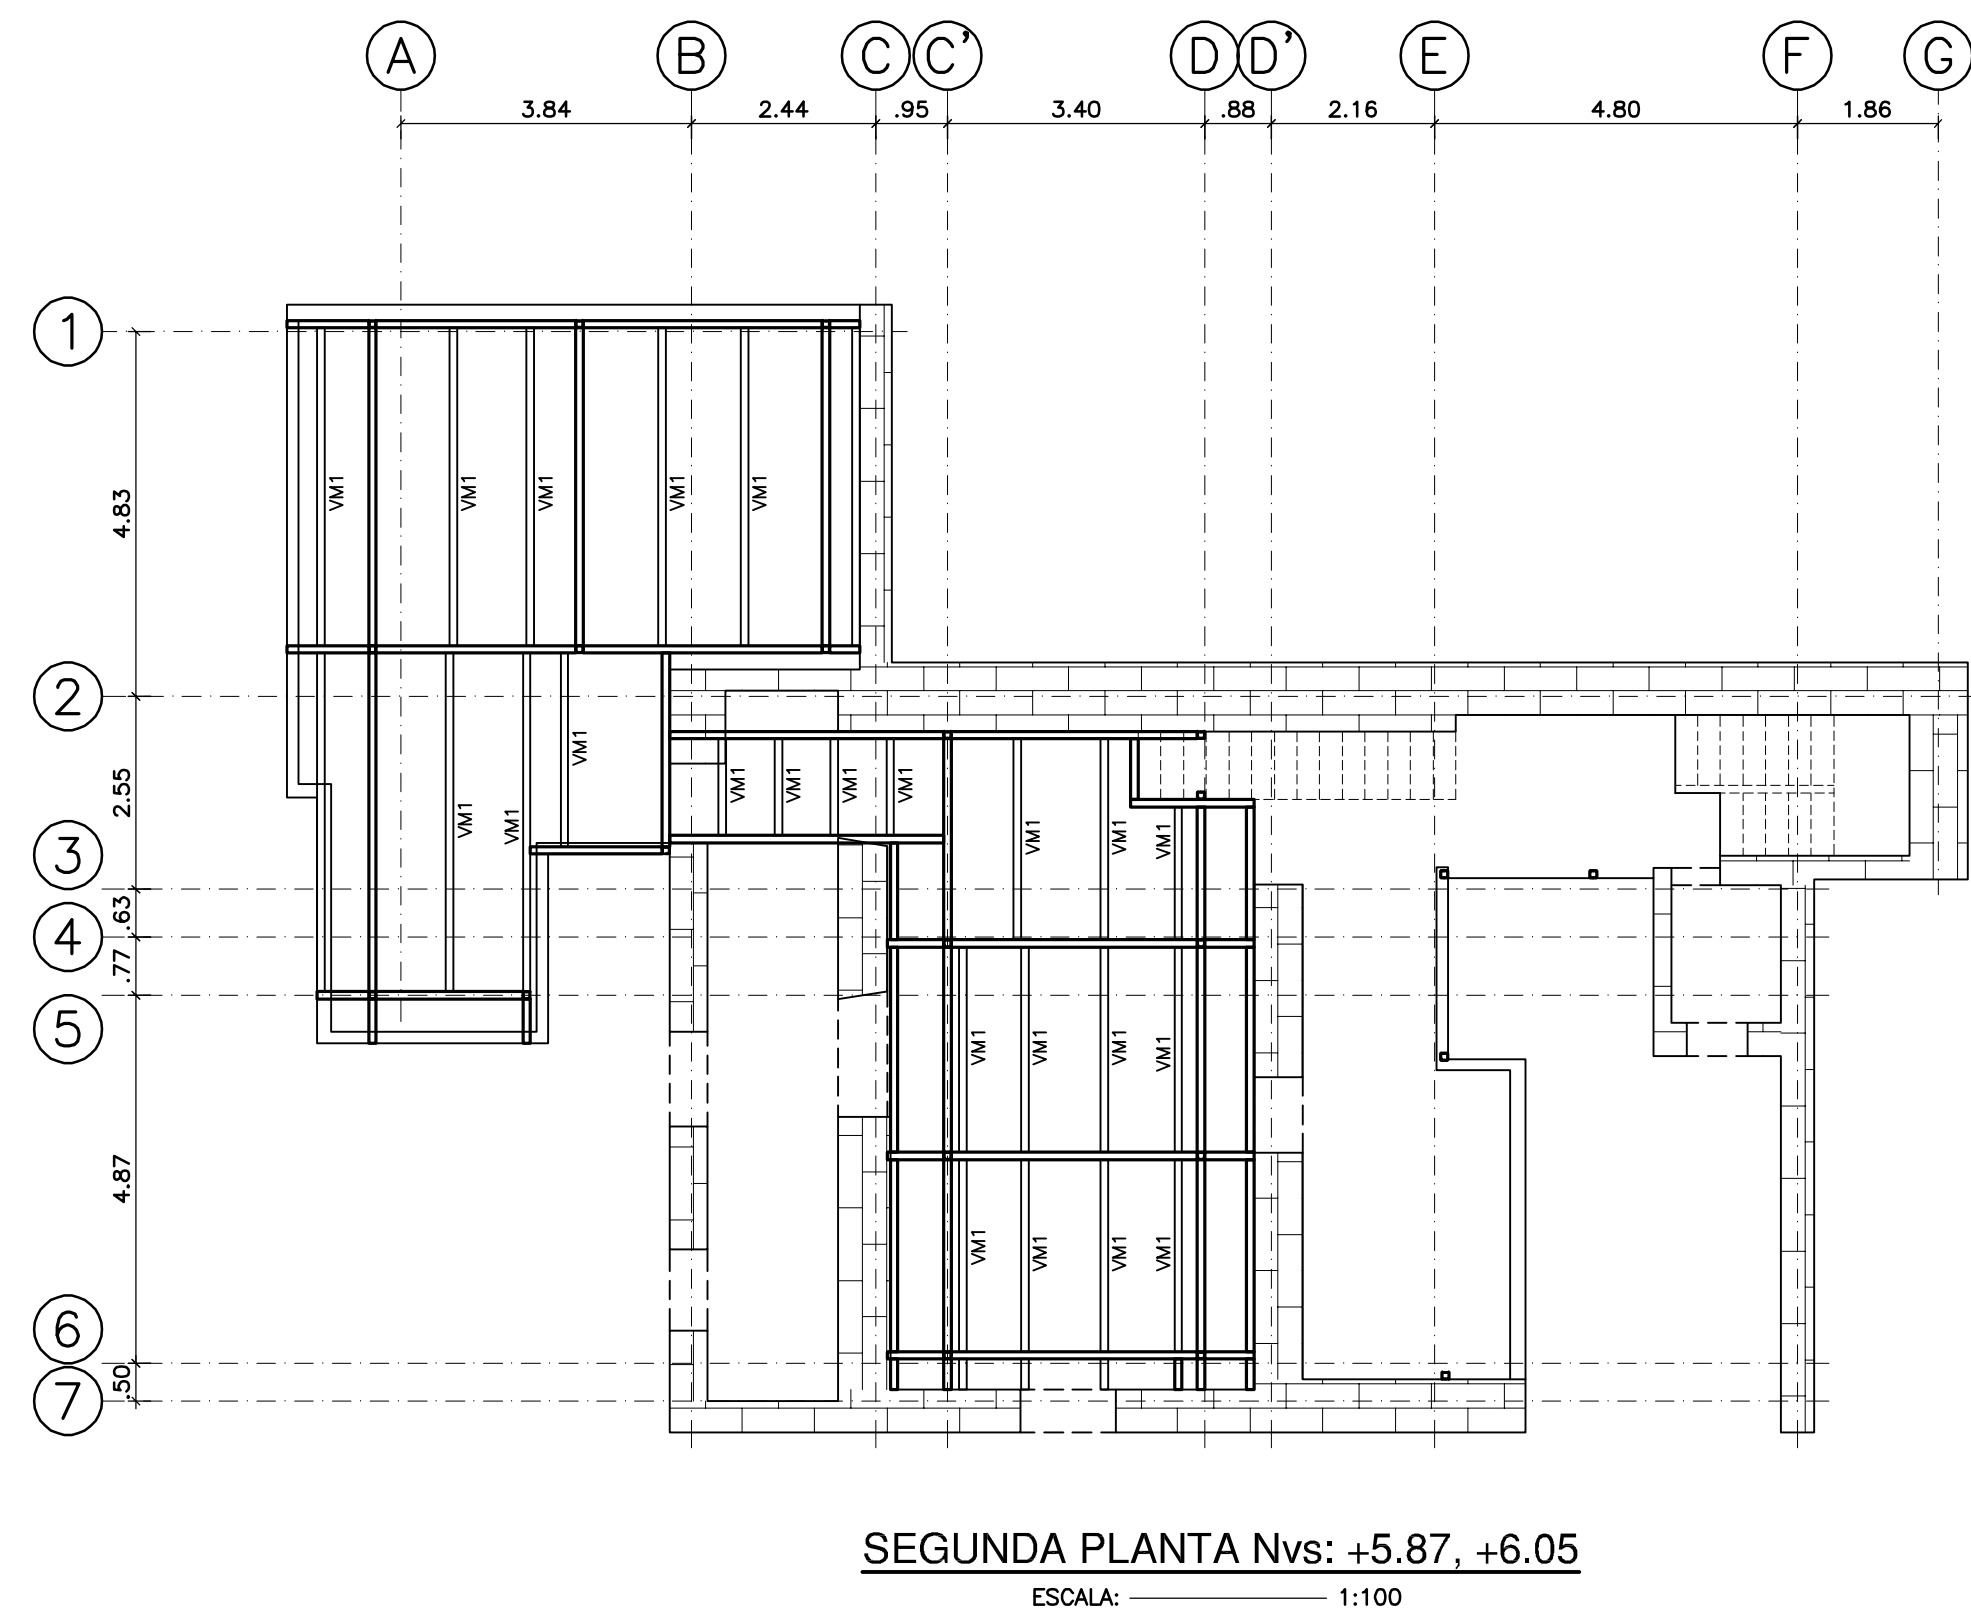
1. Muros lesionados en la primera planta alta y segunda planta alta.
2. La estructura de la cubierta existente es metálica no muestra elementos de arriostramiento y elementos horizontales que reparten las cargas puntuales, que además estabilicen a las cabezas de muro lo que ha causado grietas verticales en los muros.
