**PROYECTO DE
REMODELACIÓN COMUNIDAD MARISTA
MEMORIA DESCRIPTIVA ESTRUCTURAL
DE EDIFICACIONES EXISTENTES**

GAR & Ings. Cía. Ltda.

27 DE ABRIL DE 2022

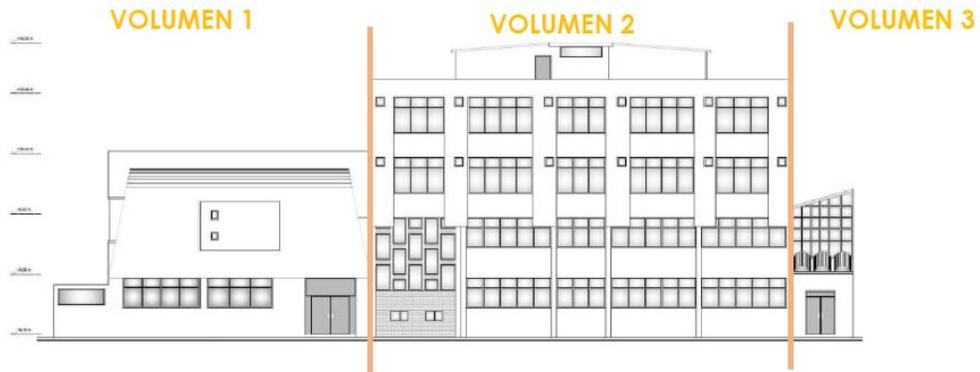
Ilustración 37: Bloque 4, fachada: volúmenes.

Al realizar la inspección del Bloque 4, de sus Volúmenes 1, 2 y 3, **no se evidencian** fisuras ni roturas en elementos estructurales, hundimientos diferenciales, cuarteamientos en paredes portantes, ni estructuras expuestas, a la intemperie.

Las juntas constructivas entre los 3 volúmenes están bien marcadas y no se evidencian daños por desplazamientos.

Se puede concluir que la supraestructura del Bloque 4 se encuentra en **buenas condiciones de servicio**, y no representa un riesgo para sus ocupantes.

Bloque 4: División de volúmenes
