INTERVENCIÓN EN CUBIERTAS DEL INMUEBLE

UBICACIÓN DE LAS CUBIERTAS INTERVENIDAS: CUBIERTAS

X. RESUMEN DE LAS INTERVENCIONES

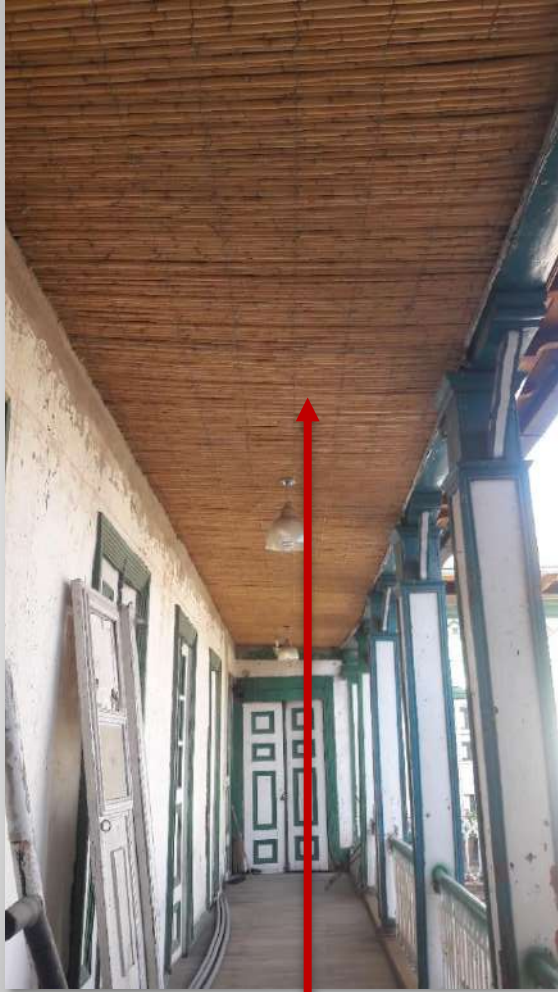
Cielo raso de carrizo en pasillo

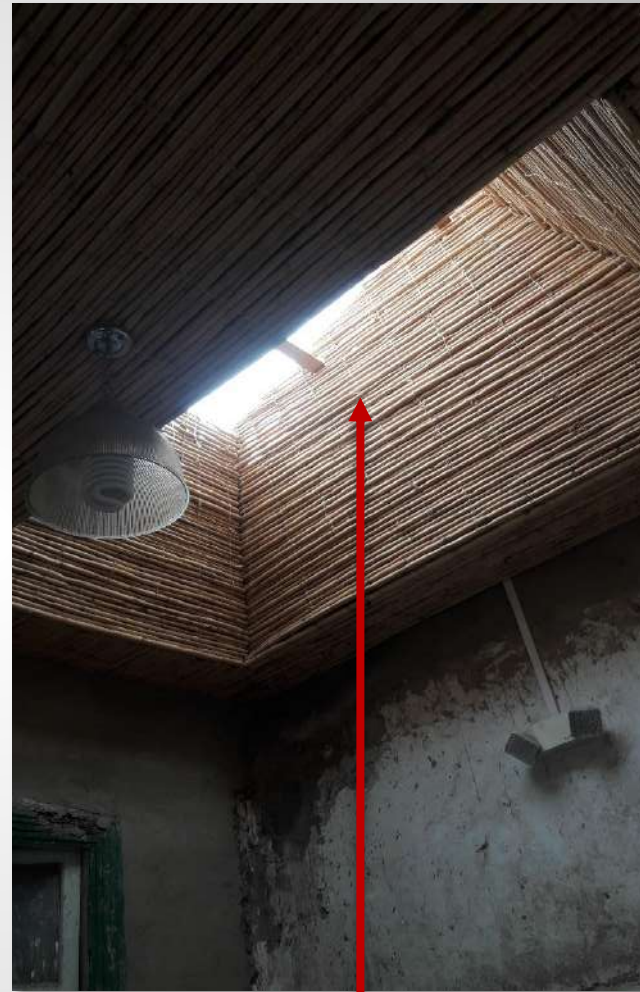
Claraboya de carrizo visto y vidrio gradas-
Planta Alta.

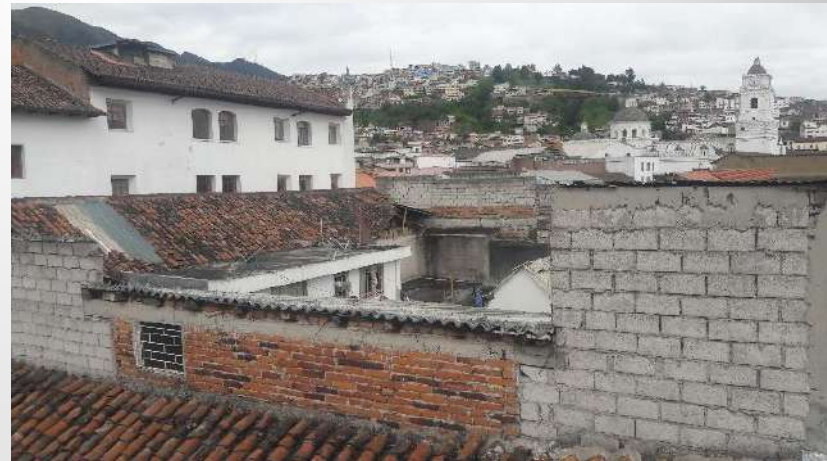
TEJA- FIBRO CEMENTO Y ZINC. OXIDADO.

TEJA-ZINC Y FICROCEMENTO DETRIORADO
