### **III. PRESUNCIÓN DE CONSTRUCCIONES DEL INMUEBLE**

## TERRAZAS DEL INMUEBLE en 3RA y 4TA PLANTA

## IV. INTERVENCIONES EN CANALIZACIÓN Y CAJAS DE REVISIÓN

## **V. SEGUNDA INTERVENCIÓN DE EMERGENCIA EN CUBIERTAS**

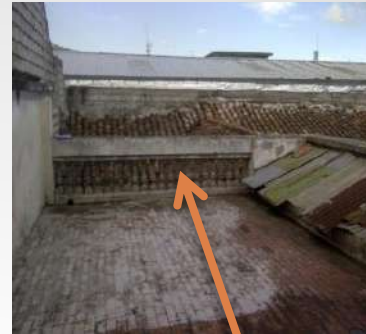
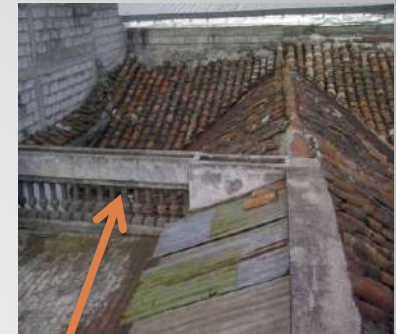
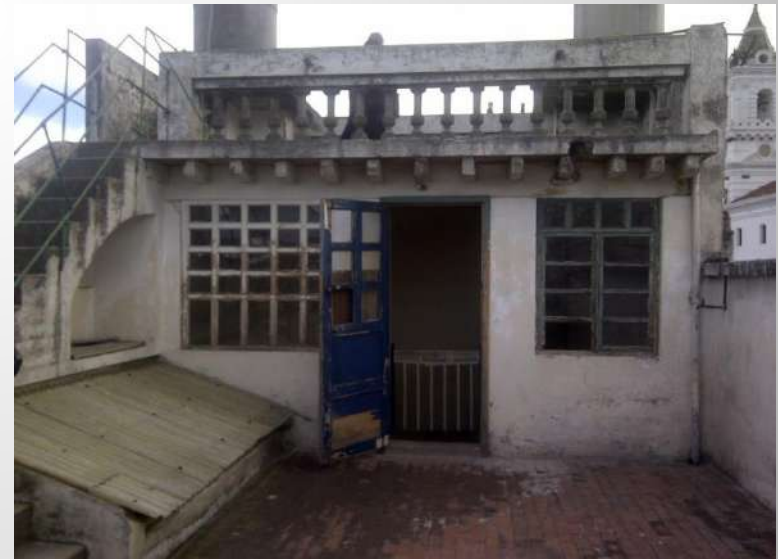
**Balaustres**

Existe la presunción de que esta terraza no es del diseño original, por la utilización de materiales que no corresponden a la época colonial. Losa de hormigón sustentada en los muros soportantes de ADOBE, en la parte estructural, pero se constata que tanto en los antepechos como en balaustres son elementos decorativos de la época.

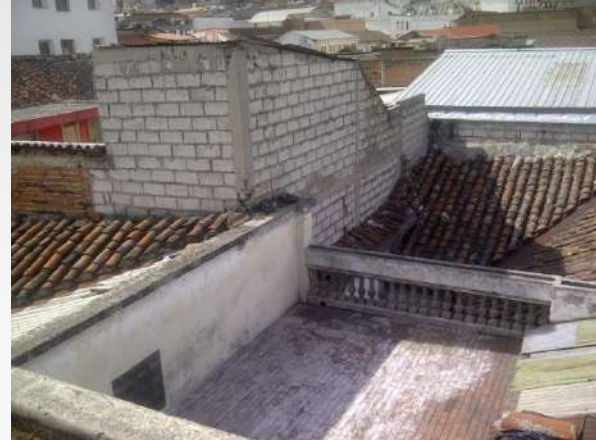
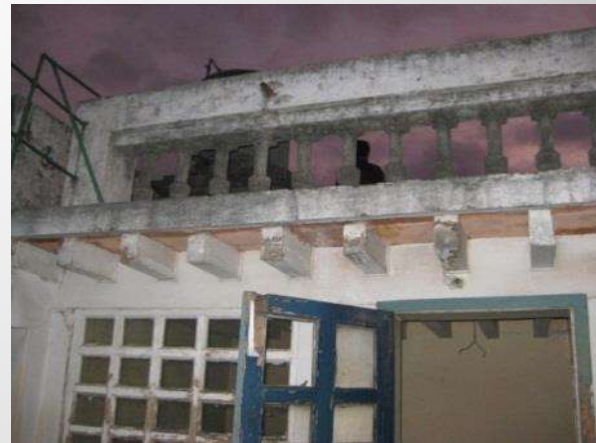
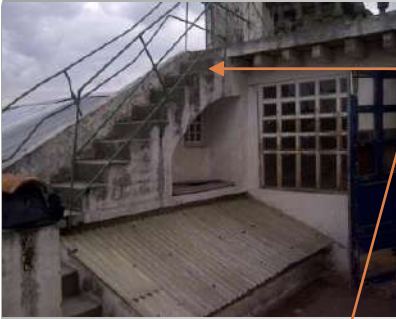
Específicamente al describir esta terraza que a su vez tiene acceso por medio de una escalera de hormigón a otra pequeña terraza fundida un hormigón sobre una **cama de ladrillo** como se puede observar en las fotografía señalada, sobre el cual se han instalado **dos tanques** de reserva de asbesto-cemento sobre estructuras exclusivas mediante una pilastra de ladrillo sobre losetas de hormigón, para elevar en altura y permita que todo el inmueble quede abastecido por gravedad de líquido vital, cuidando de la seguridad de las personas mediante las balaustradas que se han construido en el perímetro de la terraza pequeña, puedo determinar que no ha alterado el concepto original del estilo consolidado en todo el inmueble.

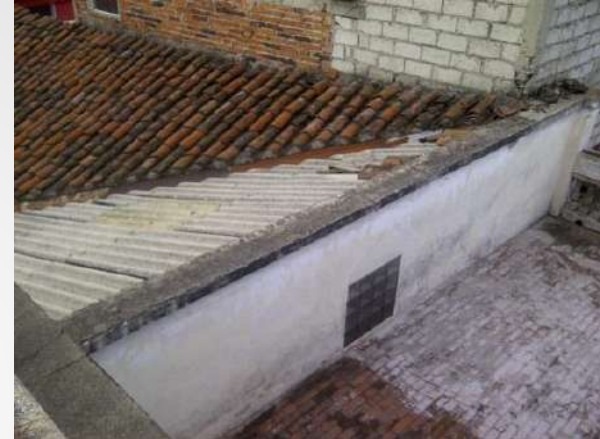
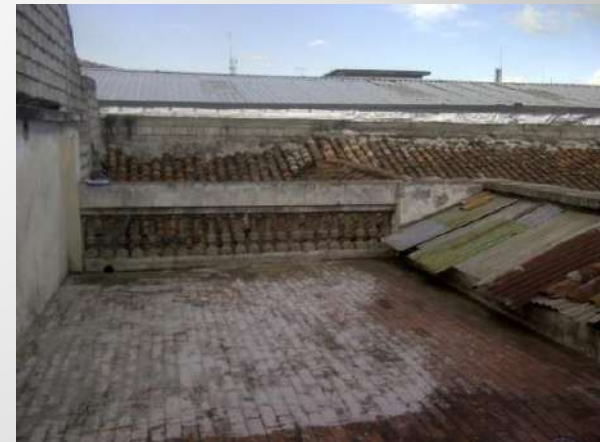
**SIMILITUDES CON EL VECINO DEL INMUEBLE ADOSADO A LADO OCCIDENTE: SR. MARCELO JURADO**

Existen grandes similitudes con el vecino occidente en cuanto se refiere específicamente a la terraza.

En la fotografía se puede apreciar que los dos inmuebles tienen el mismo estilo y tipología de terraza: consta de balaustres y grada angosta metálica a diferencia de la otra que es grada de hormigón angosta.

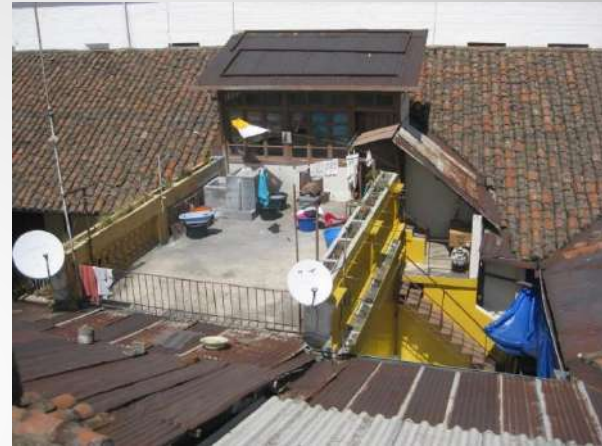
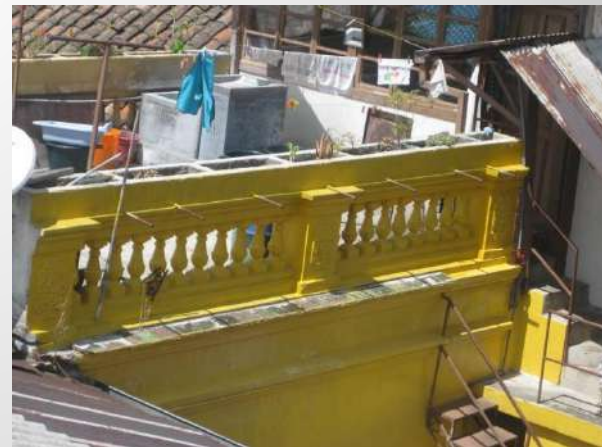
En los dos inmuebles observamos que las terrazas son áreas de transición a otro nivel, en el caso del inmueble en estudio a otra terraza más pequeña y en el caso del vecino a un cuarto cerrado conservando la cubierta inclinada pero de zinc. →

Las intervenciones de las dos edificaciones ha sido la sustitución de la teja por planchas de zinc. Esto se debe a que esta sustitución parece que se la realizaba de una manera más rápida y más conveniente económicamente.

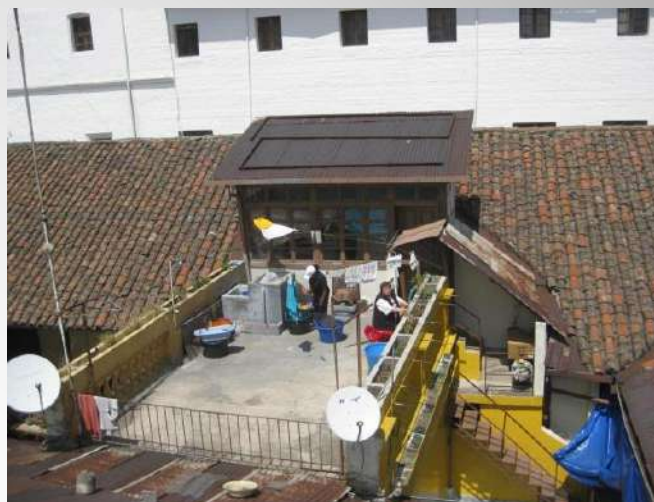
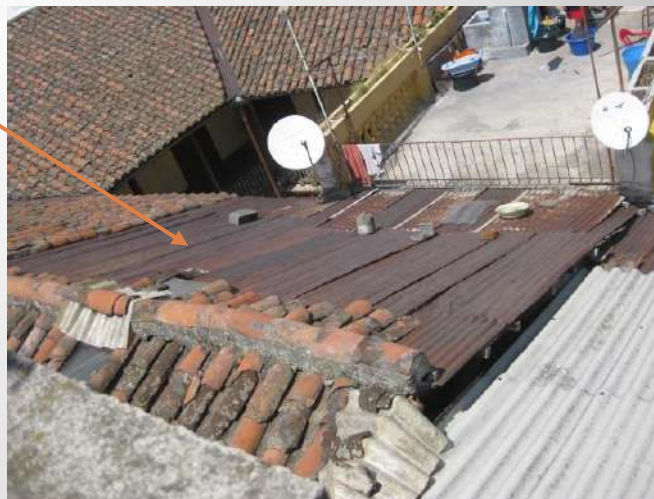
## REFERENCIA DE OTRO VECINO

Observamos ampliación de hormigón armado , en la cual no tiene ninguna referencia tipológica similar a las dos edificaciones anteriores.

El estado de deterioro es tan evidente que los materiales se van sustituyendo por materiales de esta época,

Estos aditamentos no corresponden al estilo general y morfología del Centro Histórico , lo que no sucede con los dos inmuebles que tienen su terraza cada una y que armonizan con el conjunto arquitectónico del inmueble.

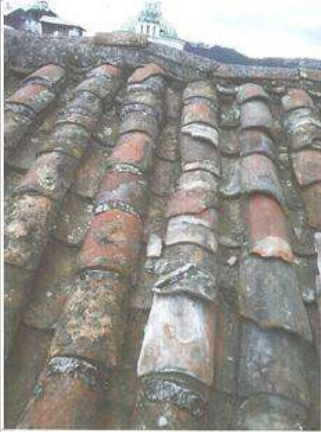
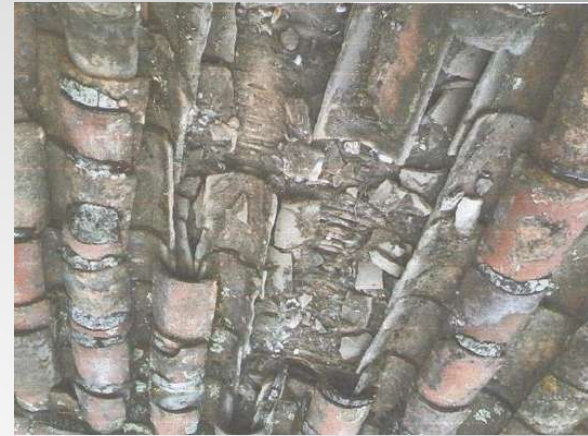
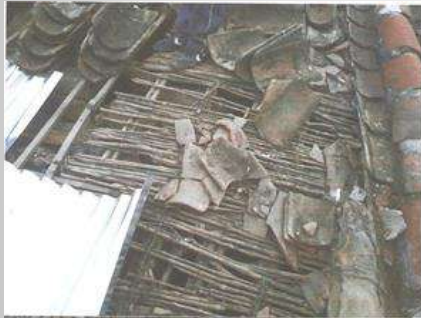
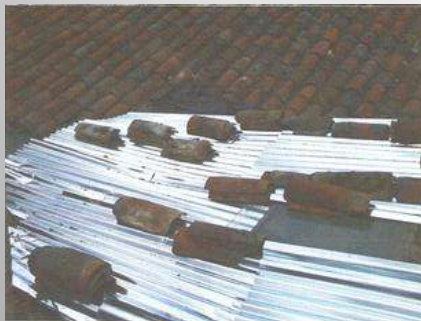
Octubre del 2012

Deterioro de las cubiertas en el mes de octubre del 2012, mismas que se pretenden rehabilitar completamente con el programa de Inversión y Rehabilitación del inmueble propiciada por el Instituto Metropolitano de Patrimonio.

Intervención emergente.....

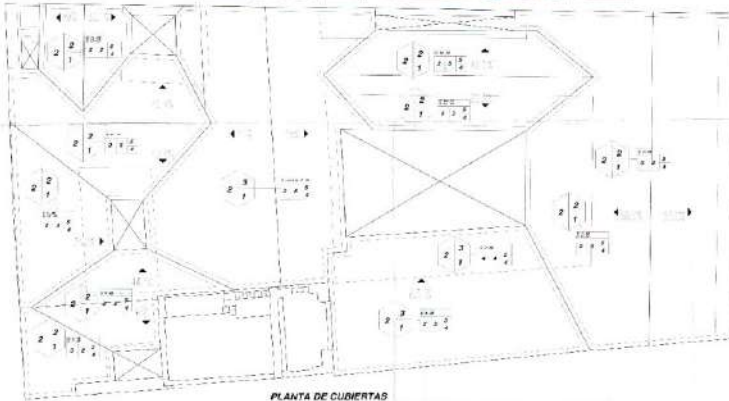
PLANTA DE CUBIERTAS  
ESC. 1:50

PATOLOGÍAS Y LESIONES					
SÍMBOLO	CÓDIGO	CAUSA	EFECCIÓN	%	LOCALIZACIÓN
C E L	1	Humedad	Manchas	10	Interior, Fachada
	2	Alumbramiento	Agrietamiento	15	Interior, Fachada
	3	Alumbramiento	Alumbramiento	10	Interior, Fachada
	4	Alumbramiento	Alumbramiento	10	Interior, Fachada
	5	Alumbramiento	Alumbramiento	10	Interior, Fachada
