INFORME TECNICO SOBRE LA EVALUACIÓN DE DAÑOS EN EL CENTRO HISTÓRICO QUITO DEBIDO A PROTESTAS DEL 3 DE OCTUBRE 2019

INFORME TÉCNICO SOBRE LA EVALUACIÓN DE DAÑOS EN EL CENTRO HISTÓRICO DE QUITO

Fecha actualización: 8 de Octubre de 2019

Fecha actualización: 10 de Octubre de 2019

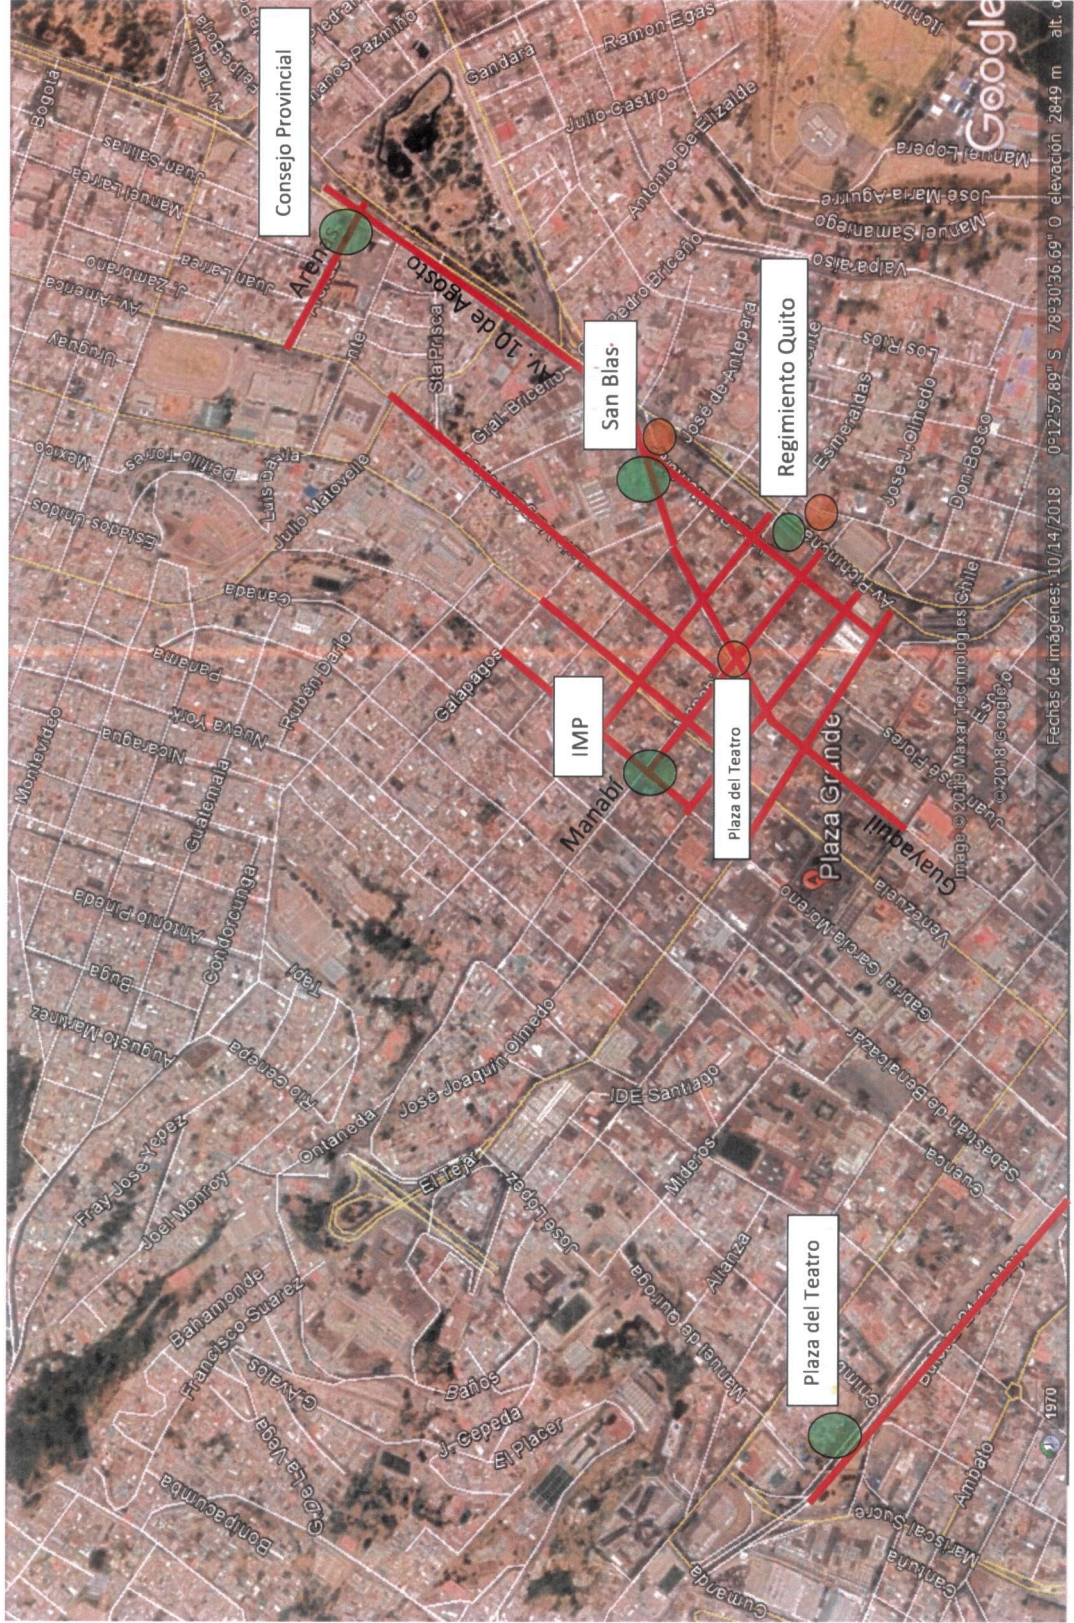
- Las instalaciones del Instituto Metropolitano de Patrimonio ubicado en la esquina de las calles García Moreno y Manabí fue blanco de escombros y piedras ocasionando la rotura de varias tejas de la cubierta.
