MEMORIA HISTÓRICA DE LA EDIFICACIÓN

Residencia Manuel Chisaguano

ENERO - 2023

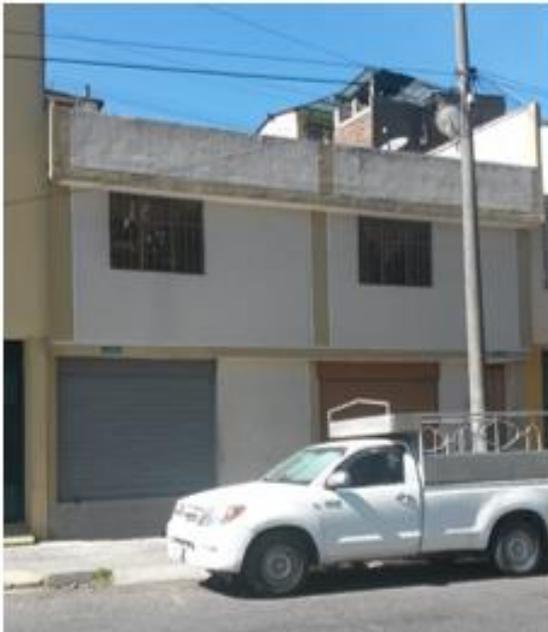
Fachada Frontal Calle Sucre Foto # 1

El bloque 1 en la actualidad cuenta con una construcción estilo moderno, con losas de hormigón armado e incluso tiene una suite en la terraza que no se adapta con la arquitectura existente, ya que no posee cubierta tradicional y el bordillo de las ventanas es diferente.

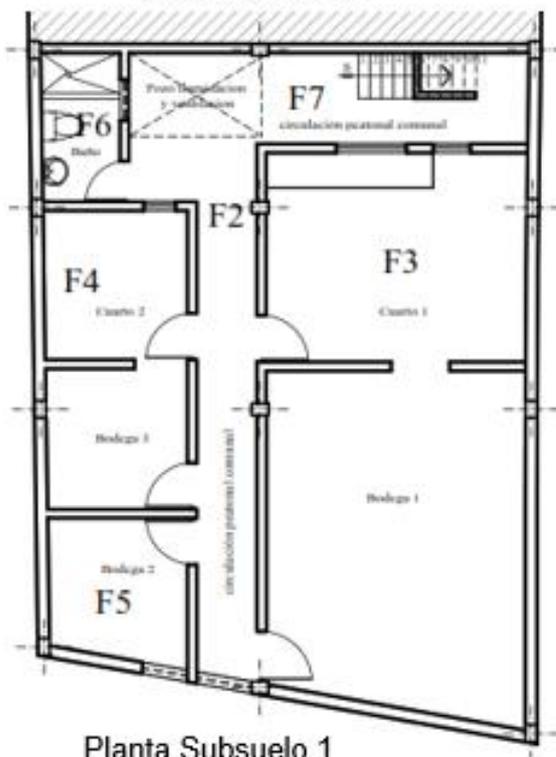
Planta Subsuelo 1

Las principales características negativas del subsuelo, es la falta de iluminación y ventilación, debido a que no posee ventanas y el ducto existente es muy pequeño para abastecer a todos los espacios, a su vez existen demasiadas divisiones con muros lo que ocasiona espacios oscuros, húmedos y poco ventilados, esto ocasiona eflorescencias salinas, desgaste en la madera y la oxidación del metal en barandillas

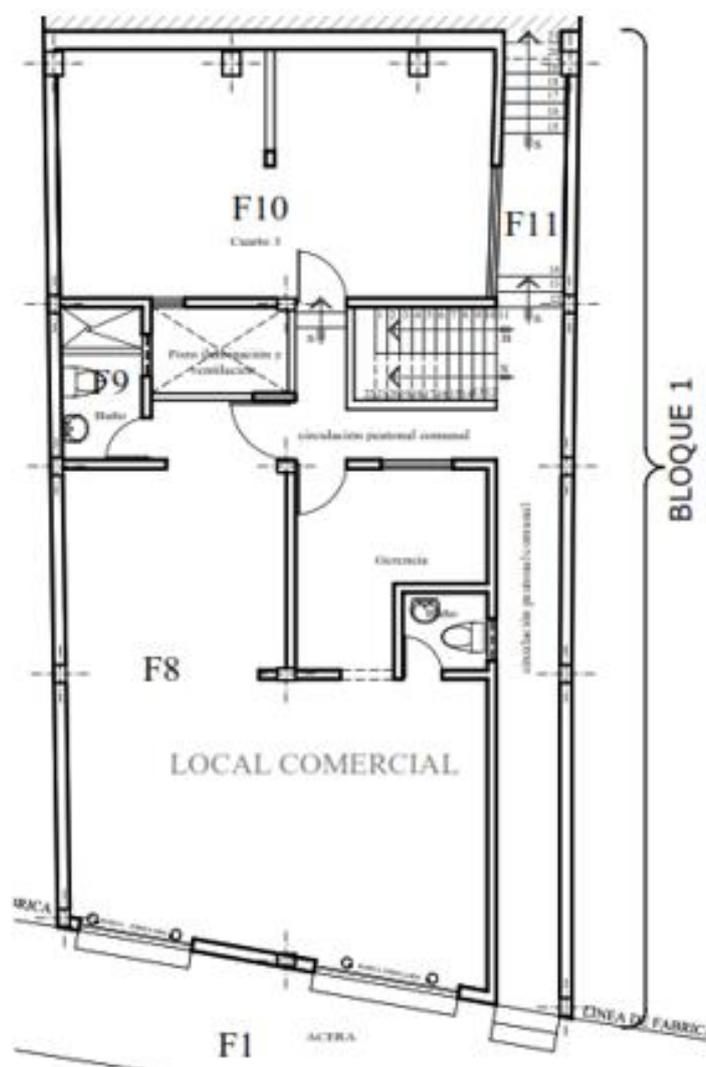
Las principales características negativas del subsuelo, es la falta de iluminación y ventilación, debido a que no posee ventanas y el ducto existente es muy pequeño para abastecer a todos los espacios, a su vez existen demasiadas divisiones con muros lo que ocasiona espacios oscuros, húmedos y poco ventilados, esto ocasiona eflorescencias salinas, desgaste en la madera y la oxidación del metal en barandillas, por último el acceso al Local comercial y a la circulación se lo da mediante unas gradas que invaden la acera.

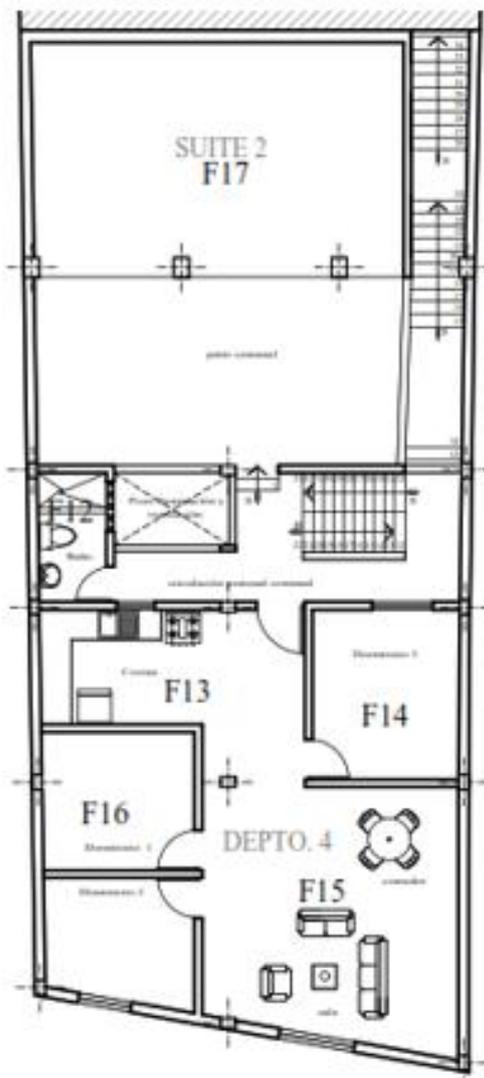
Las principales características negativas de la planta alta 1, es la circulación peatonal vertical, ya que esta circulación tiene una longitud ineficiente, adicional a ello se plantea seguir con el ducto de ventilación y mover el baño mejorando la distribución arquitectónica en el bloque 1, en la parte posterior se derroco la construcción existente para dar una nueva distribución arquitectónica al espacio existente de la Suite 2.

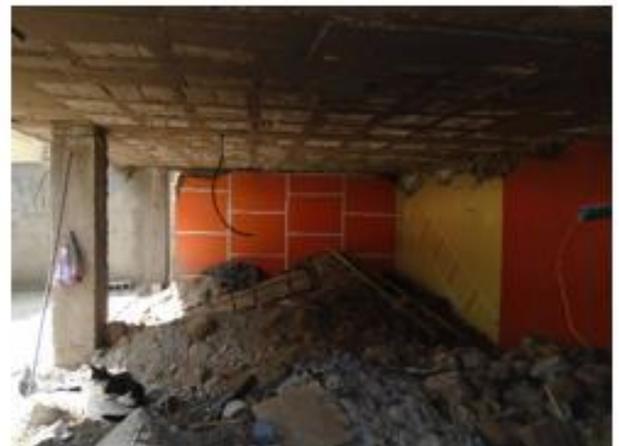
SUITE 2 - 1PA Foto # 17

Actualmente la Suite 2 fue derrocada para proceder con la nueva edificación existente (foto 17)

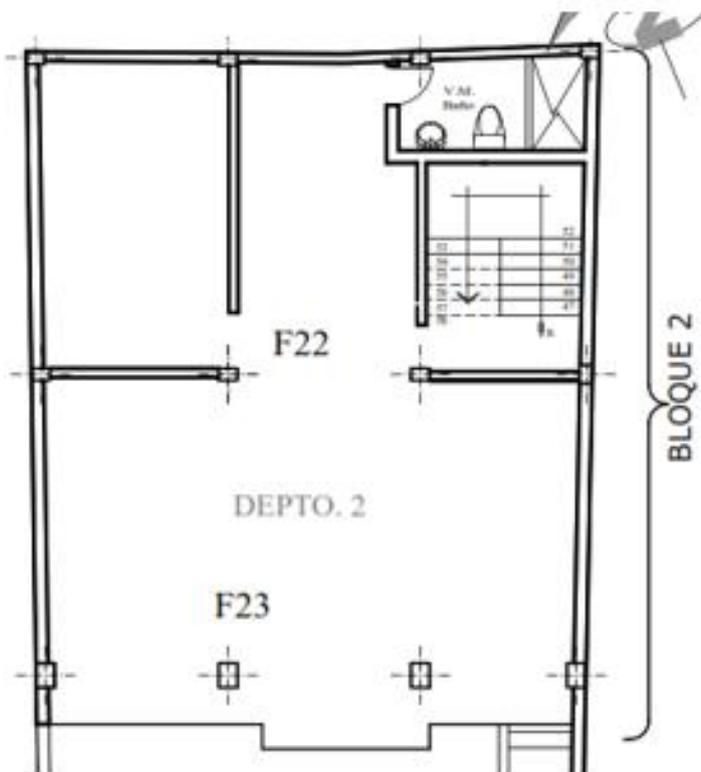
En este Nivel actualmente se encuentra en obra gris se planteaba remodelar la construcción existente con un diseño que cumpla con normativa y garantice la correcta iluminación y ventilación de los espacios existentes, predomina la materialidad de bloque y hormigón armado.
