1. DATOS DE IDENTIFICACION

Denominación: CASA GARCÍA MORENO
Clave catastral: 3010104001 Registro Nº: 000233
Nombre propietario: MUNICIPIO DEL DISTRITO METROPOLITANO DE QUITO

Provincia: PICHINCHA Cantón: QUITO Ciudad: QUITO
Parroquia: CENTRO HISTORICO Urbana: Rural: Mz. 04
Calle principal: ROCAFUERTE Nº: Oe1- Intersección: GUAYAQUIL (ESQUINA)
Recinto: Comunidad: Sitio:

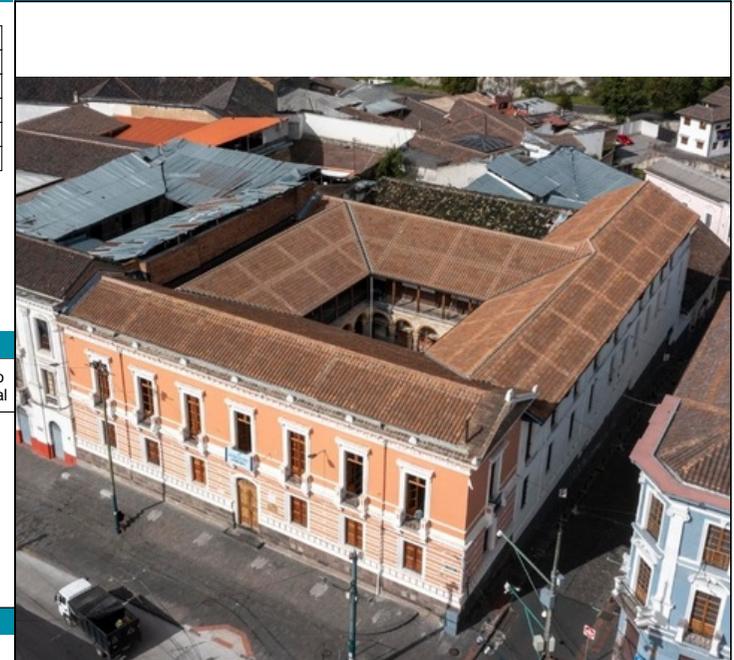
7. FOTOGRAFÍA

Evaluación de la edificación	Sólido	Deteriorado	Ruinoso	Estado General
Cubierta	X			
Fachadas	X			
Pisos -entrepisos		X		
Acabados		X		
Esp. Exteriores		X		
Escaleras		X		
Instalaciones		X

Descripción: Se recomienda se realice mantenimiento permanente al inmueble, así como la consolidación de elementos estructurales.
