I-0067-ECR-AT-DMGR-2022

<b>ÁREA:</b>	Estudios y Análisis Técnicos
<b>FECHA:</b>	5 de agosto de 2022.
<b>TEMA:</b>	Inspección de identificación de riesgos
<b>LUGAR:</b>	Barrio Pacaypamba (789337 m E, 9962536 m S, 2628 m.s.n.m.)

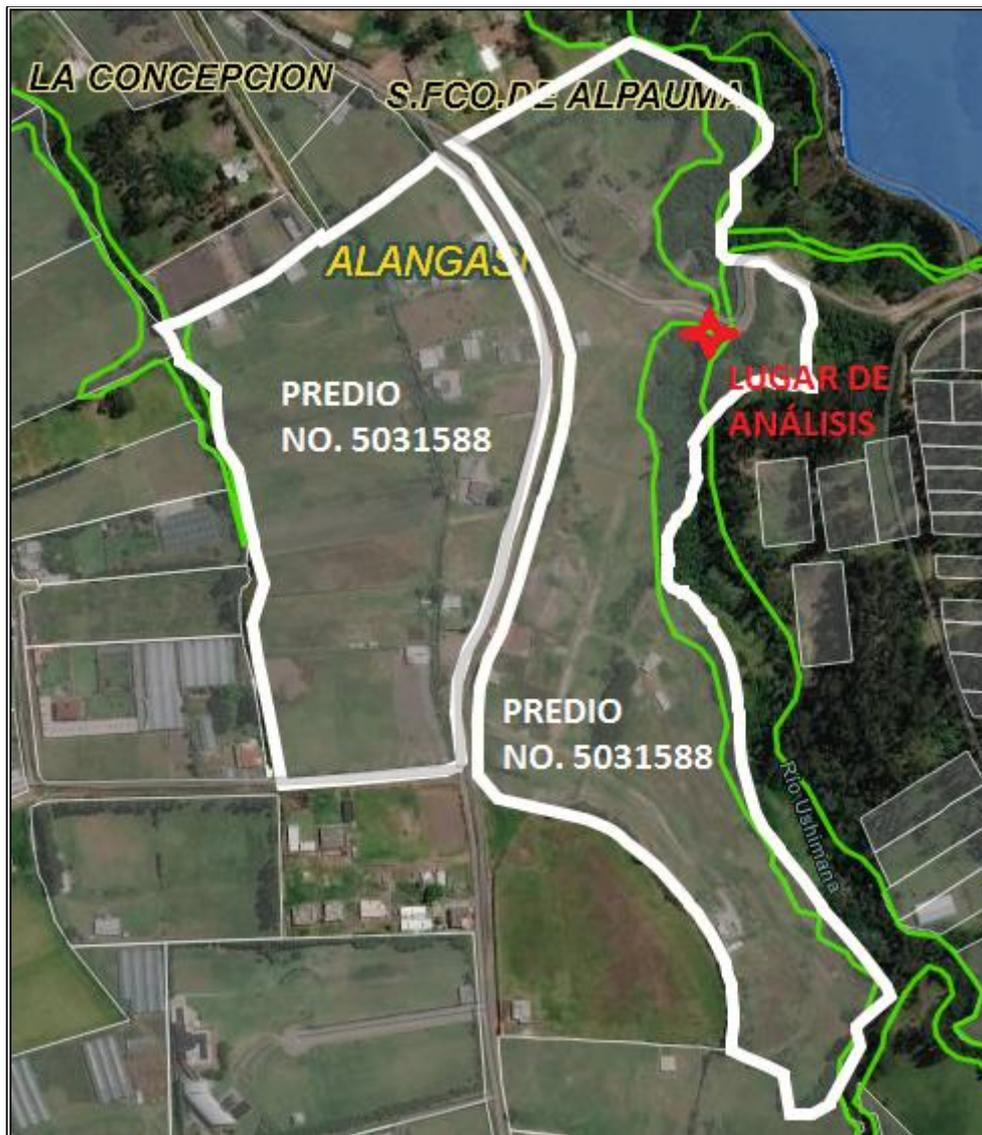
Diagrama 1.

Según la información de la Dirección Metropolitana de Catastro de la Secretaría de Territorio, Hábitat y Vivienda, el sector analizado corresponde al predio No. 5031588 que tiene como propietario al Sr. Alquianga Chasipanta Carlos Enrique.

Por lo tanto, el sector corresponde a un predio particular y para la vía en mención se solicita a la Administración Zonal Los Chillos se verifique la existencia del trazado vial.
