**INFORME TÉCNICO
ALCANCE AL INFORME No. 002-UERB-Q-SOLT-2018**

Asunto: Alcance y criterio de Informe de Riesgos del AHHYC "Blanqueado La Balvina"

INFORME TÉCNICO
Evaluación de Riesgo: Solicitud UERB
Fecha de actualización: 20/04/2018

| Coordenadas WGS 84/UTM 17S | Administración Zonal | Parroquia | Nombre del barrio |
|--|---|---|---|
| X: 773377; Y: 9966497 Z: 2916 msnm aprox. | QUITUMBE | QUITUMBE | EL BLANQUEADO LA BALVINA |

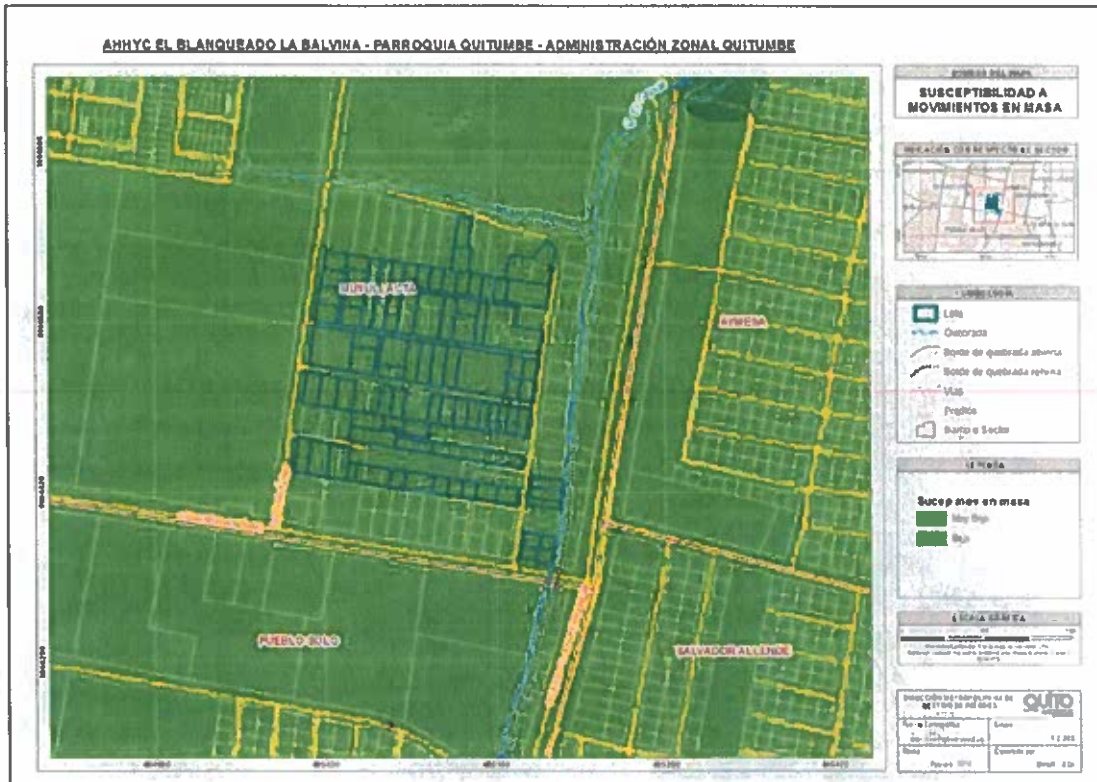
8.2.2 Susceptibilidad a Movimientos en Masa

- **Riesgo por movimientos en masa:** el AHHYC "El Blanqueado La Balvina" en general presenta un Riesgo Bajo Mitigable frente a movimientos de remoción en masa. Esto debido a que no se observaron condiciones físicas en el terreno que representen amenaza, ni tampoco condiciones de exposición, para que ocurran movimientos en masa que puedan ocasionar daños o pérdidas.
