INFORME SOCIO - ORGANIZATIVO N° 007 – UERB-AZCA-2017

ASENTAMIENTO HUMANO DE HECHO Y CONSOLIDADO DE INTERÉS SOCIAL  
DENOMINADO: BARRIO EL MIRADOR, A FAVOR DE SUS COPROPIETARIOS

**INFORME LEGAL No. 007-UERB-AZCA-2017 REFERENTE AL  
ASENTAMIENTO HUMANO DE HECHO Y CONSOLIDADO DE INTERÉS SOCIAL  
DENOMINADO: BARRIO EL MIRADOR**

## INFORME TÉCNICO N° 007- UERB-AZCA-2017 BARRIO EL MIRADOR A FAVOR DE SUS COPROPIETARIOS

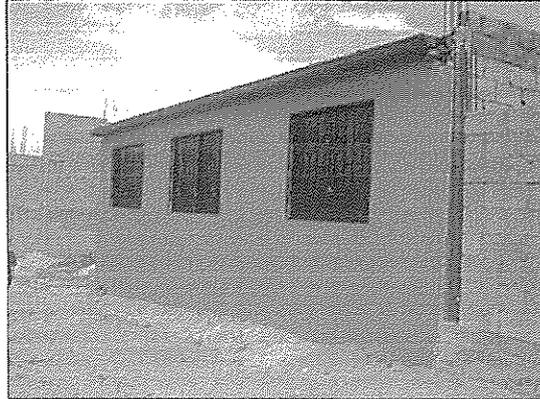
- 8.1.3 Edificaciones conocidas como "mediaguas", columnas de hormigón armado, cubierta con correas de madera y planchas de fibrocemento.

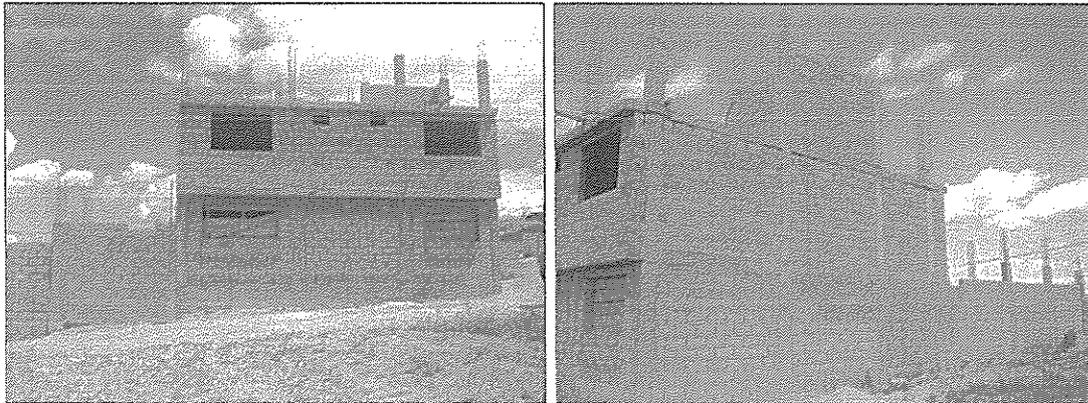
- 8.1.4 Edificaciones de dos plantas conformadas con sistemas de pórticos de hormigón armado

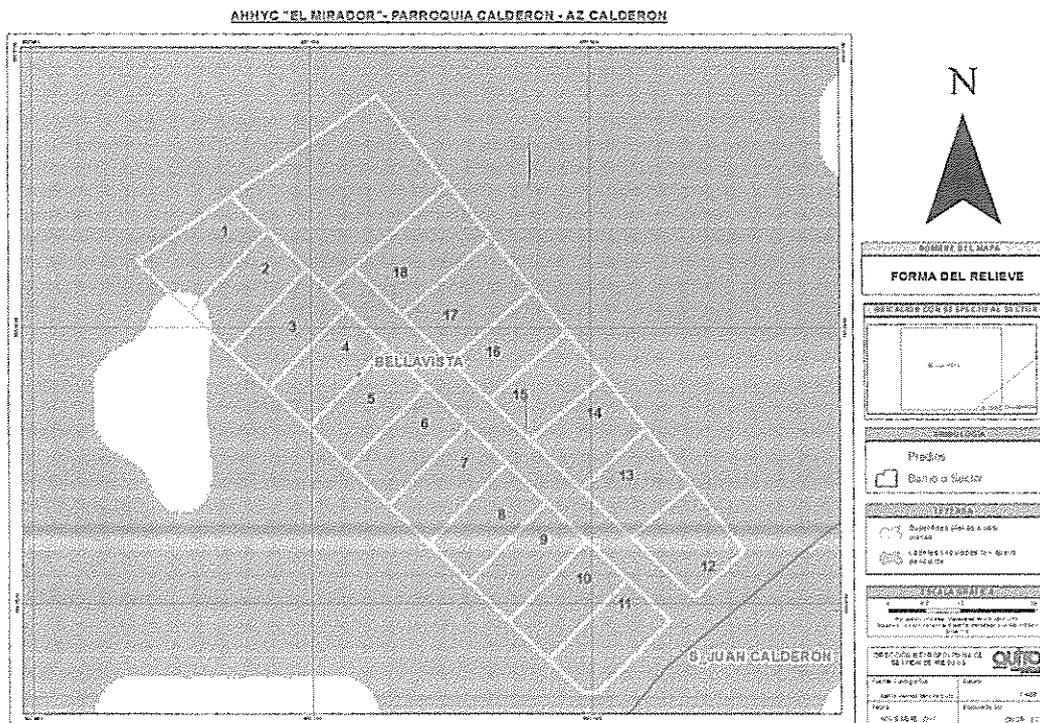
**8.2.2 Forma del relieve y pendientes**

El AHHYC "El Mirador" de la Parroquia Calderón está ubicado en una meseta de origen tectónico, asociada a la acción del Sistema de Fallas de Quito. Al tratarse de una meseta, la pendiente del terreno es muy baja aunque en el límite occidental de la meseta existe un cambio de pendiente debido a la presencia de una loma con inclinaciones de hasta 10° aproximadamente. Respecto a la litología representativa de la zona, se identificó superficialmente una secuencia piroclástica de cenizas y lapilli de pómez (tefras), cuya potencia varía entre 1.5 a 2.0 metros, que está relacionada con el último periodo eruptivo del volcán Pululahua (~2.500 años Antes del Presente). Debajo de esta secuencia piroclástica se asume la presencia de la Formación Cangahua con varios metros de potencia, y más abajo, subyaciendo a la Formación Cangahua, se presume que existen depósitos piroclásticos (tefras), brechas volcánicas y sedimentos lacustres que se originaron en diferentes procesos volcánicos y sedimentarios más antiguos. Estas presunciones se describen con base a observaciones y descripciones geológicas realizadas en afloramientos aledaños, ya que en el asentamiento humano evaluado solamente se observó la secuencia piroclástica superficial del Volcán Pululahua.
