Asunto: Emisión de Informe de Calificación de Riesgos del AHHYC "Comité Pro mejoras del barrio San Pablo"

Al respecto, me permito remitir el informe técnico I-0028-EAH-AT-DMGR-2021, el mismo que contiene la calificación de riesgos del Asentamiento Humano de Hecho y Consolidado denominado "Comité Pro mejoras del barrio San Pablo", así como conclusiones y recomendaciones para que sean consideradas.

INFORME TÉCNICO
Evaluación de Riesgo: Solicitud UERB

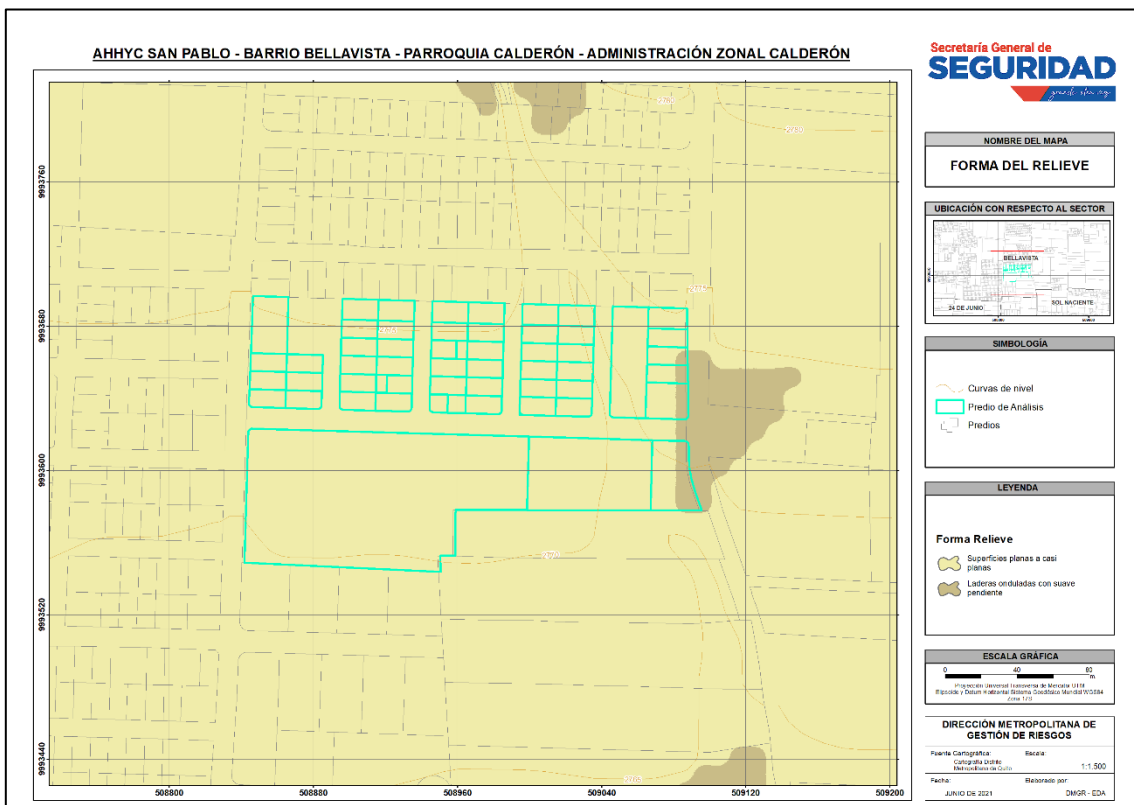
10.1.4 Pendiente

Localmente, el terreno presenta pendientes bajas (5 grados), por lo que la pendiente es plana a casi plana. Debido a las pendientes donde se ubica el AHHYC "Comité Pro mejoras del barrio San Pablo", no existen excavaciones o cortes del terreno que han generado taludes. Con esta información se define que la **Amenaza por Movimientos en Masa es Baja** en el AHHYC "Comité Pro mejoras del barrio San Pablo".
