INFORME DE RIESGO DE LA DMGR

I-0017-ECH-AT-DMGR-2021

INFORME TÉCNICO
Evaluación de Riesgo: Solicitud UERB

INFORME DE TRAZADO Y REPLANTEO VIAL

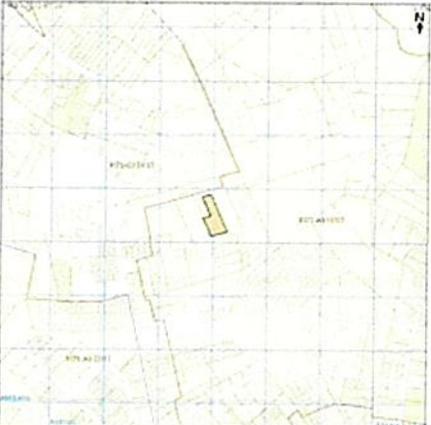
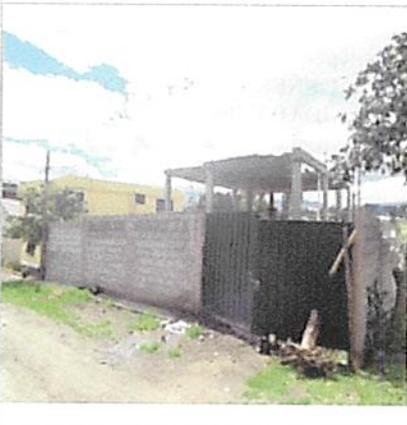
ANEXOS	
Ubicación geográfica en el plano DM Quito	Inspección

CALLE OE8C: Actualmente según trazado vial del sector de 8.00m de ancho de vía total, medido a 4.00m desde el eje a línea de fábrica, determinándose que no existe afectación a esta vía.

CALLE S/N: Actualmente según trazado vial del sector de 10.00m de ancho de vía total, medido a 5.0m desde el eje a línea de fábrica, determinándose una afectación promedio de 1.00m de fondo, por todo el frente a esta vía.
