Asunto: Solicitud del informe de definición y replanteo vial del Asentamiento Humano de Hecho y Consolidado denominado Mirador del Quinde

Asunto: Informe de Definición y Replanteo vial, para el Asentamiento Humano de Hecho y Consolidado de Interés Social Denominado COMITÉ PRO-MEJORAS DEL BARRIO "MIRADOR DEL QUINDE"

Asunto: Solicitud de Alcance de Informe de Riesgos correspondiente al asentamiento humano de hecho y consolidado de interés social denominado Comité Pro mejoras del Barrio "Mirador del Quinde"

Asunto: Alcance y criterio de Informe de Riesgos a AHHYC "Mirador del Quinde"

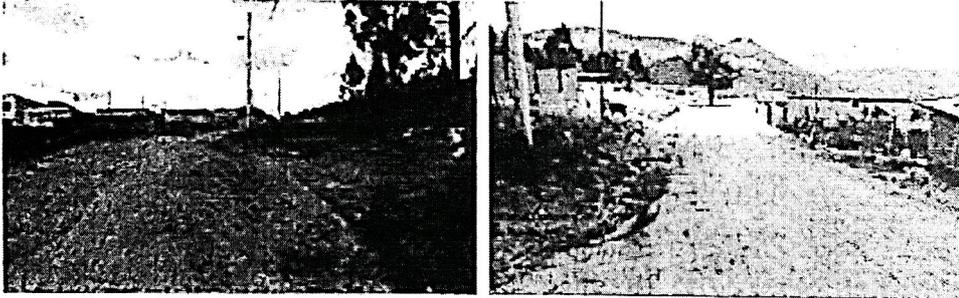
8.1.1 Entrada al AHHYC "Comité Pro-Mejoras del Barrio Mirador del Quinde" de la Parroquia El Condado.

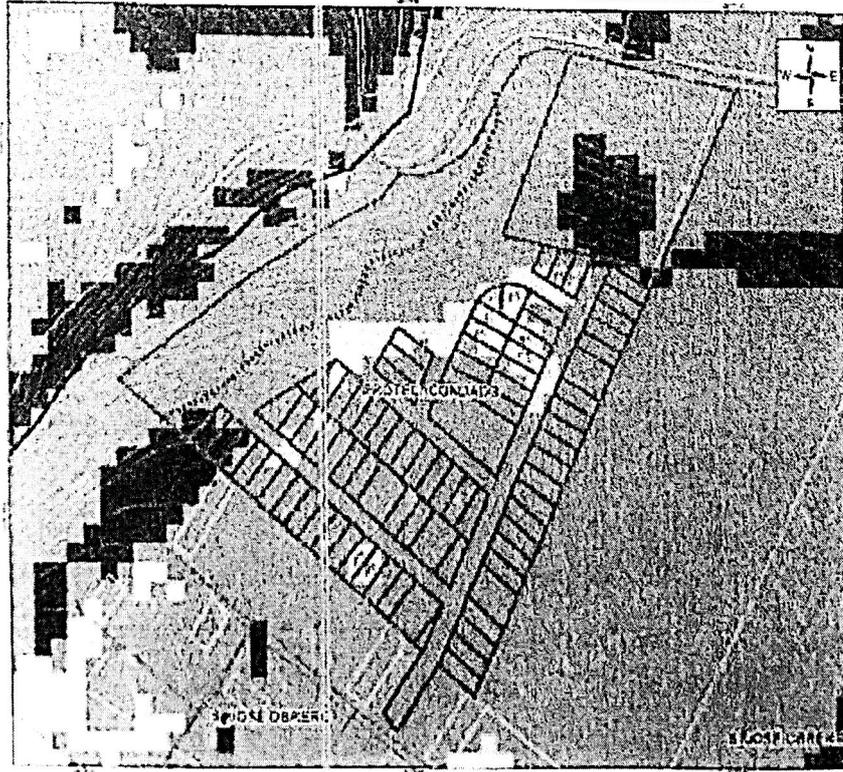
8.2.2 Susceptibilidad a Movimientos en Masa

SUSCEPTIBILIDAD A MOVIMIENTOS EN MASA	No LOTES	%
BAJA	2	0.88%
MODERADA	7	2.93%
ALTA	71	77.74%

Nota: El área verde y el área de vías se encuentra en susceptibilidad Alta pero en el gráfico las áreas verdes se encuentran subrayadas en color verde para una mejor comprensión de las zonas.

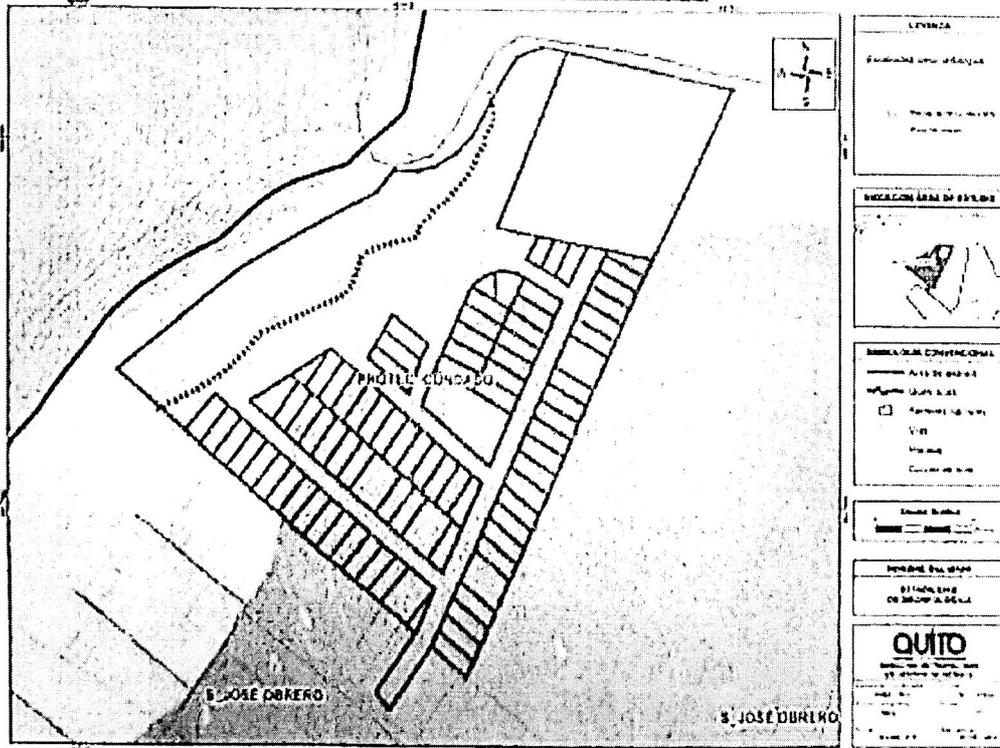
8.2.4 Estabilidad Geomorfológica

Altura del talud	Inclinación de ladera- talud	Longitud de pendiente	Estado del talud	Tipo de Caudal	Estabilidad	Agua / Suelo
1	0-5°	< 10 m	No tallado	Seco	Estable	No/Seco X
2	5-10°	10-50 m	Regular	Ocasional X	Poco estable	Humedecido
3	10-20°	50-100 m	Escarpado	Permanente	Inestable	X Anegamiento
4	> 20°	> 100 m	Fisurado	X Cracks	Crítico	Sí/Saturado

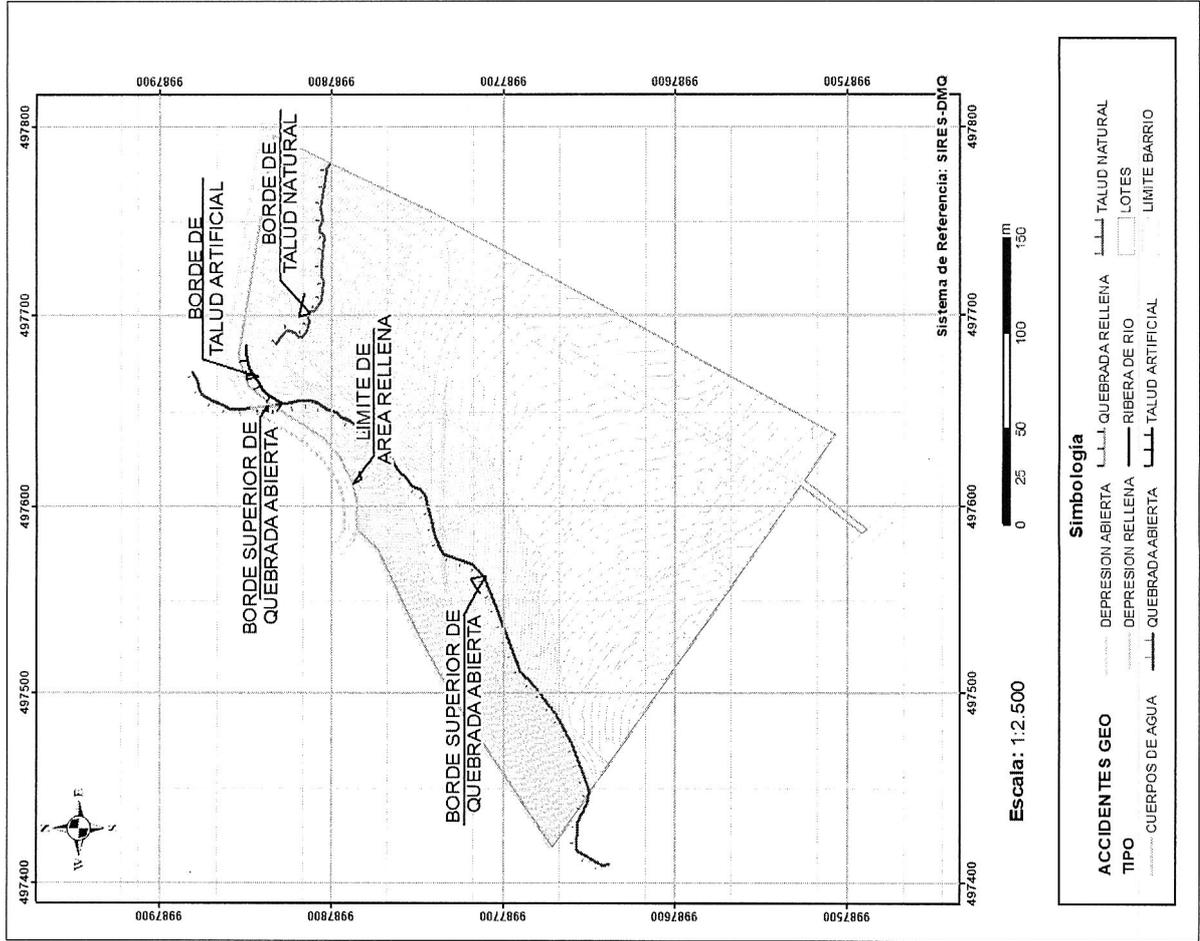
STHV-DMC-USIGC-2021-219-M

DATOS TÉCNICOS		ANGULO DE INCLINACIÓN / PENDIENTE	OBSERVACIÓN
Quebrada (BQ)			
Abierta	X	58° (CINCUENTA Y OCHO GRADOS)	
Rellena	X		
Talud (T)			
Natural	X	80° (OCHENTA GRADOS)	
Artificial	X	80° (OCHENTA GRADOS)	
Depresión (D)			
Abierta			
Rellena			
Ribera de Río			
Ribera de Río			
Cuerpo de Agua			
Laguna			
Embalse			
Cuenca Hidrográfica			
Acuíferos			
Otros
