INFORME TÉCNICO
Informe de Calificación de Riesgos - Adjudicación
Predio No. 649329, Sin Nombre 17, Turubamba
Administración Zonal Quitumbe
Fecha de inspección: 09/03/2020

1 UBICACIÓN E IDENTIFICACIÓN

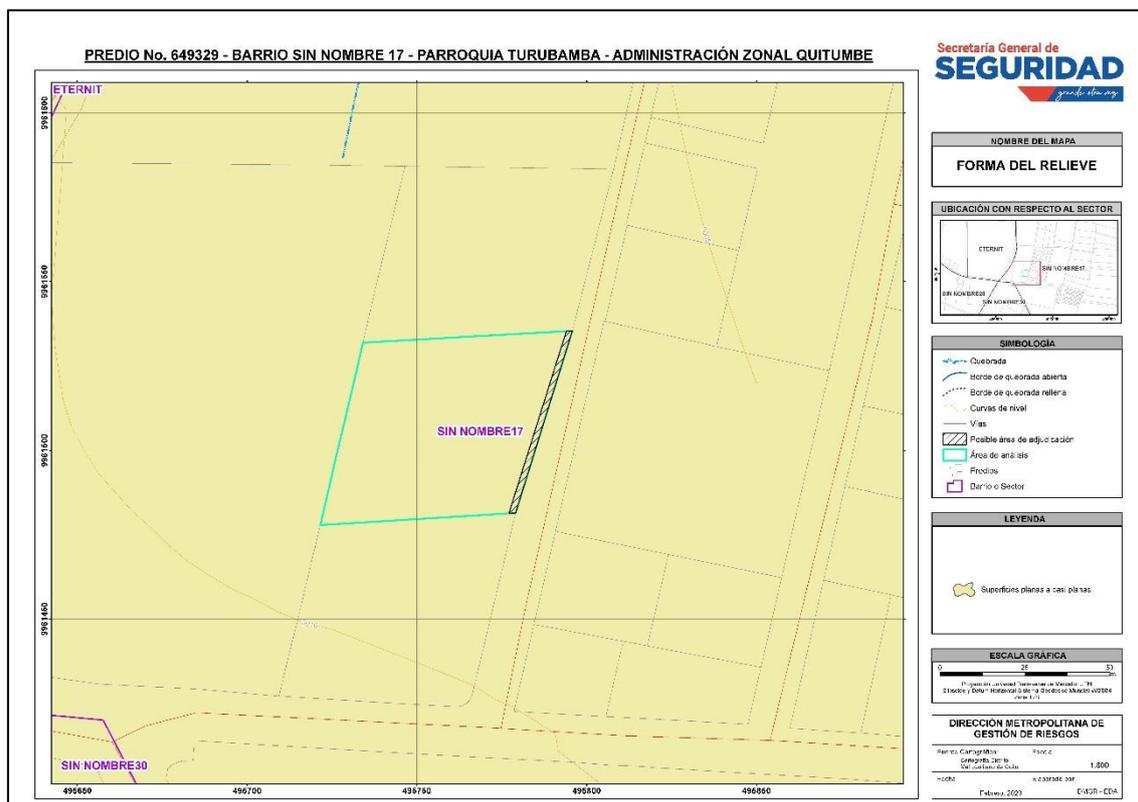
5.2 Mapa de Pendientes

2.2. Observaciones	<p>CARACTERÍSTICAS DEL TERRENO</p> <p>El predio está ubicado en la parroquia Turubamba, al sur del Distrito Metropolitano de Quito asentada sobre el sistema hídrico de la cuenca Sur, el cual está constituido por el río Machángara que fluye de sur a norte, formando parte del río Guayllabamba. Además, existen una serie de quebradas que descienden por las faldas occidentales de volcanes Pichincha y Atacazo que en su mayoría fluyen hacia los ríos Machángara y Monjas (Mapa 5.1).</p> <p>El predio inspeccionado en su totalidad se encuentra sobre superficies planas a casi planas que comprenden las inclinaciones del 5 al 10 % (6°) sobre la superficie terrestre. (Mapa 5.2).</p> <p>Litológicamente este sector pertenece a la formación Cangahua, la misma que se encuentra cubierta por material coluvial, producto de los deslizamientos. Los materiales que afloran en el río Monjas son lentes de arenas, las capas de conglomerados y tobas de color café amarillento cubiertos por una espesa capa de Cangahua. Dado las características granulares de estas formaciones los taludes de la quebrada son parcialmente estables y no soportan taludes verticales, estos son fácilmente erosionados por vientos y acción hídrica.</p> <p>DESCRIPCIÓN DE AMENAZAS:</p> <p><u>Movimientos en Masa</u></p> <p>El peligro por fenómenos de inestabilidad de terrenos está relacionado con el tipo de pendientes, la litología y la frecuencia de ocurrencia de deslizamientos (antiguos y recientes), entre otro tipo de movimientos en masa como son deslizamientos, caída de bloques, flujos de lodo en períodos de lluvia intensa, etc.</p> <p>Con base a la información observada en el sitio y según la cartografía disponible en la DMGR: litología, morfología del sector e intervención antrópica (desbanque) se ha determinado para el</p>

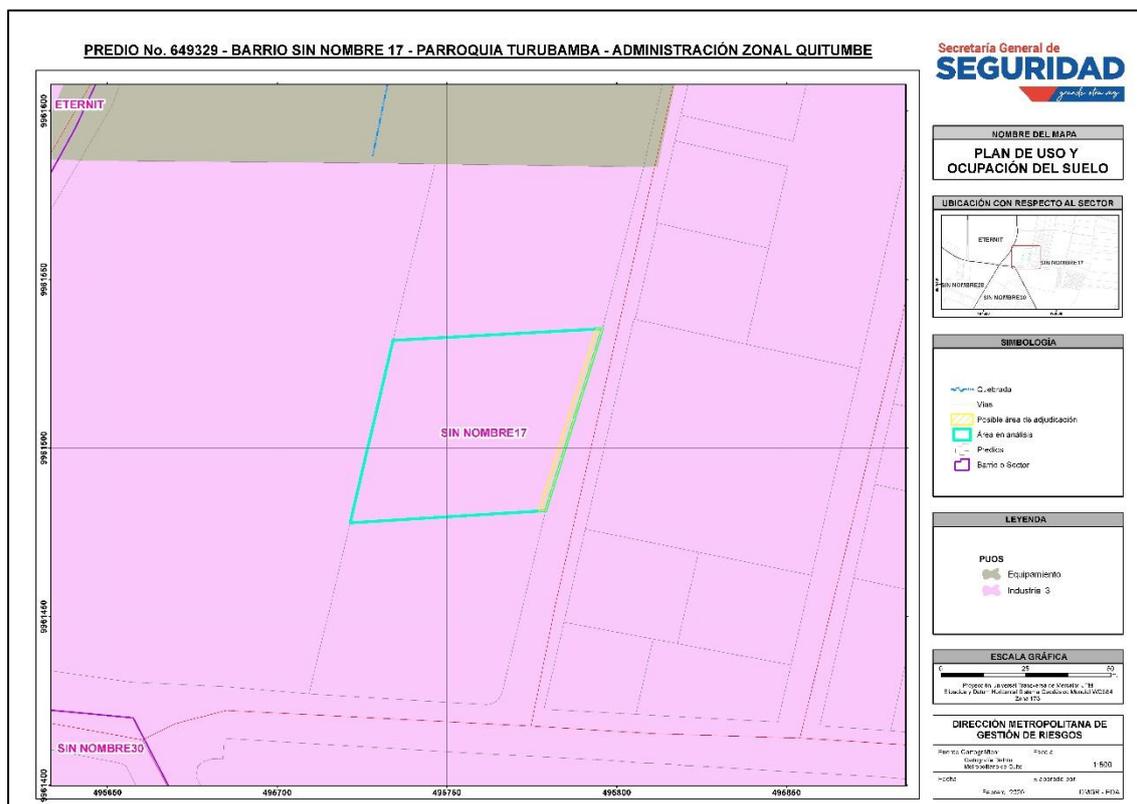
5.4 Plan de Uso y Ocupación del Suelo

<p>2.2. Observaciones</p>	<p>predio un nivel de amenaza baja frente ante movimientos en masa. (Mapa 5.3).</p> <p>Además, cabe indicar que, de acuerdo a datos del Registro de eventos adversos disponible en la DMGR, entre los años 2005 y 2018, no se han reportado eventos de movimientos en masa e inundaciones en un radio de 200 metros alrededor del predio, tales como: desprendimientos de bloques, deslizamientos e inundaciones.</p> <p><u>Amenaza Sísmica</u></p> <p>El territorio del DMQ está expuesto a los efectos negativos de terremotos que pueden ser originados en distintas fuentes sísmicas como la zona de subducción frente a la margen costera y fallas geológicas corticales al interior del territorio continental de Ecuador. Debido a su proximidad, el Sistema de Fallas Inversas de Quito (SFIQ) es considerado como la fuente sísmica de mayor peligrosidad para el DMQ. Este sistema de fallas está conformado por algunos segmentos a lo largo de aproximadamente 60 km de longitud, en sentido Norte-Sur, desde San Antonio de Pichincha hasta Tambillo, con un buzamiento promedio de 55° hacia el Occidente. Por tal motivo el sector presenta un nivel de amenaza Moderado frente a sismos.</p> <p><u>Amenazas volcánicas</u></p> <p>En lo concerniente a amenazas volcánicas el predio está expuesto a potenciales fenómenos de caída de piroclastos (ceniza y/o lapilli) de los centros volcánicos activos ubicados cerca del Sur del DMQ como es el caso de los volcanes Guagua Pichincha y Cotopaxi.</p> <p>Es importante mencionar que el daño y/o afectación potencial que podría generar este fenómeno volcánico depende de la duración, magnitud e intensidad de la erupción, de la altura que alcance la nube de ceniza, así como de la dirección y velocidad del viento a dicha altura.</p> <p>Acorde a los niveles de actividad actuales en estos volcanes, a la fecha de la elaboración de este informe, el nivel de amenaza es bajo.</p> <p><u>Amenazas antrópicas</u></p> <p>Se tienen amenazas de tipo antrópico en el sector tales como incendios estructurales de edificaciones vulnerables e inadecuada disposición de basura y escombros.</p> <p>VULNERABILIDAD DE ELEMENTOS EXPUESTOS</p> <p>Dentro del predio inspeccionado en la actualidad no existen estructuras que representen elementos vulnerables frente a las amenazas descritas (Anexos fotográficos).</p> <p>USO Y OCUPACIÓN DEL SUELO:</p> <p>Según el Informe de Regularización Metropolitana (IRM), el predio No. 649329, propiedad de BARONA MEJIA MARIO EUCLIDES tiene la siguiente zonificación:</p> <p>Zona: A12 (A604i-60); Forma de ocupación de suelo: (A) Aislada; Clasificación del suelo: (SU) Suelo urbano; Uso de suelo: (I3) Industrial 3; Factibilidad de servicios básicos: Si (Mapa 5.4).</p>
