**INFORME TÉCNICO**  
 Calificación de Riesgo  
 Fecha de inspecciones: 06/10/2020

Coordenadas WGS 84/UTM 17M	Administración Zonal	Parroquia	Nombre del barrio
784309 E; 9979876 S 2525 msnm	NORTE "EUGENIO ESPEJO"	NAYÓN	MIRAVALLE (AMANZ
No. de Predio		Uso de Suelo (Cartografía disponible DMGR)	
Faja de terreno de quebrada que colinda con el lindero norte del predio No. 1247529.		(RU2) Residencial Urbano 2 (PE/CPN) Protección Ecológica/Conservación del Patrimonio Natural

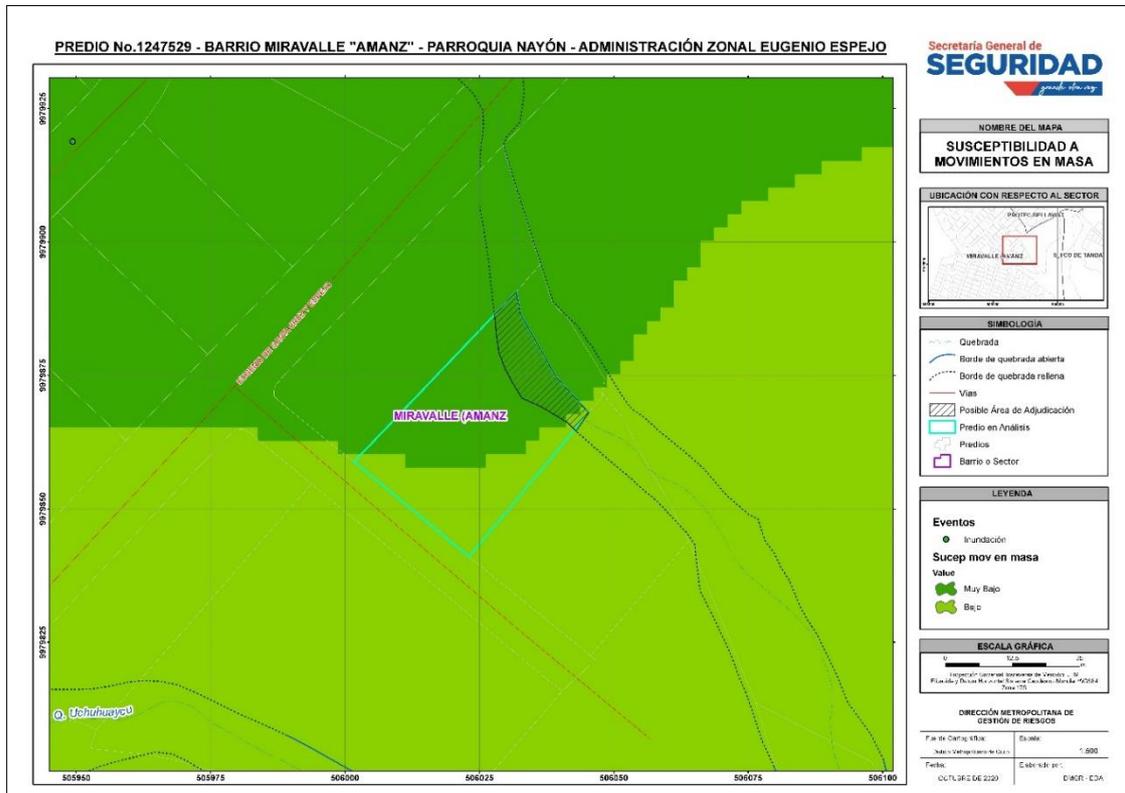
Mapa de Susceptibilidad a Movimientos en Masa

TIPO DE AMENAZA	NIVEL	OBSERVACIÓN
<b>Movimientos en masa</b> (Deslizamientos, Aluviones, flujos de lodo)	BAJA	Las características físicas y litoestratigráficas del terreno, donde está ubicado el predio No. 1247529, y que fueron descritas anteriormente, no aportan mayormente a generar peligro por movimientos en masa. Esto también se corrobora con la información secundaria disponible en esta Dirección respecto a cartografía temática de la susceptibilidad del terreno para generar movimientos en masa (tipo deslizamiento o caída de bloques/rocas), que asigna a esta zona una clasificación baja. Ver <b>Mapa Susceptibilidad a Movimientos en masa</b> .
<b>Sismos</b>	ALTA	Debido a su proximidad, el Sistema de Fallas Inversas de Quito (SFIQ) es considerado como la fuente sísmica de mayor peligrosidad para el DMQ. Estudios recientes sugieren que la magnitud máxima esperada (magnitud de momento) oscila entre 6 y 7, con una aceleración máxima del suelo, en promedio, de 500 cm/s <sup>2</sup> (valor en roca) para un período de retorno de 475 años. Efectos de sitio pueden amplificar la intensidad y duración del movimiento del suelo, particularmente en rellenos y suelos blandos.
