Acciones emprendidas en la Quebrada Carretas, Barrio Puertas del Sol – AZ Calderón

Secretaría General de Seguridad y Gobernabilidad
7 de octubre de 2020

INTERVENCIÓN INTEGRAL EN LA QUEBRADA CARRETAS

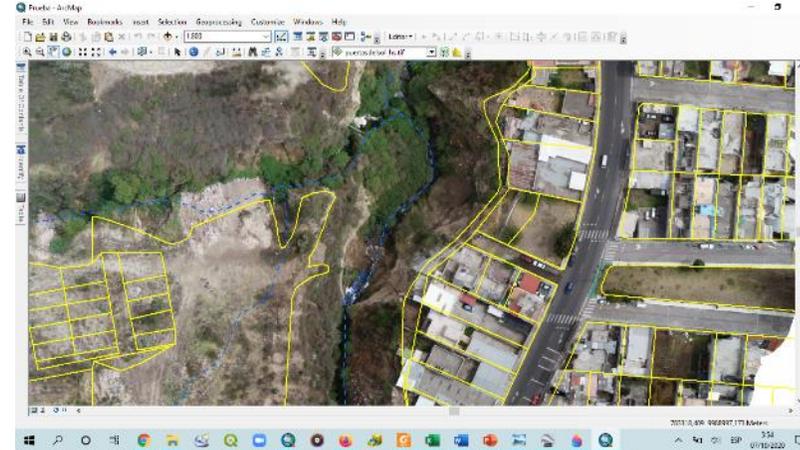
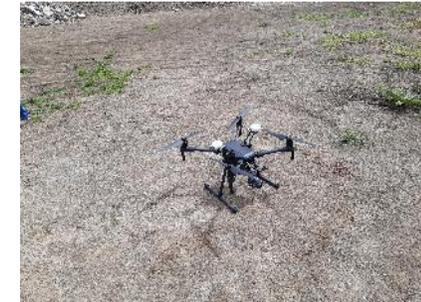
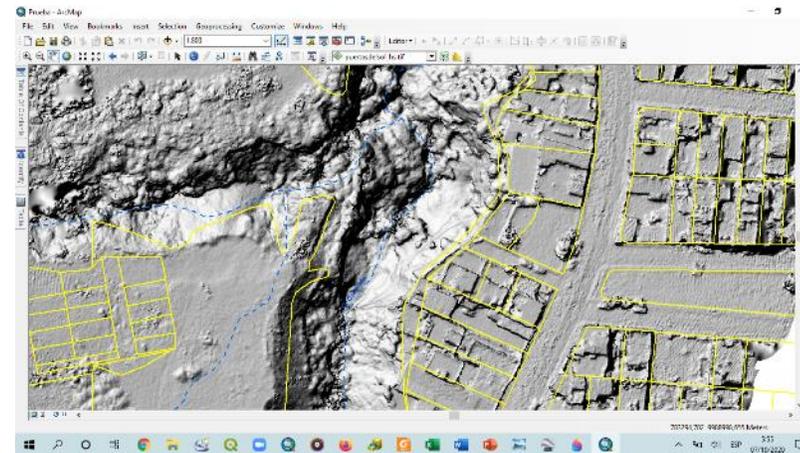
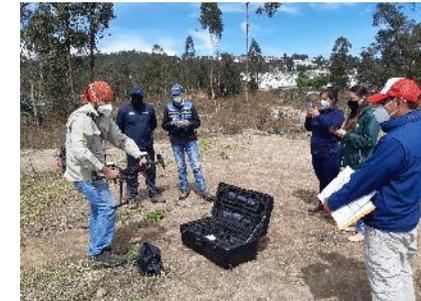
4

Apoyo para levantamiento aerofotogramétrico del tramo de interés de la quebrada (drone)

- La SGSG gestionó el apoyo técnico de la Escuela Politécnica Nacional para que el viernes 18 de septiembre se realicen fotografías aéreas y un modelo de terreno de alta precisión con ayuda de un drone.
- La EPN envió como productos un ortofotomosaico y un modelo digital de elevación, que fueron compartidos con los representantes de la mesa de trabajo.
- Está pendiente la georreferenciación de la imagen y del modelo de elevación hasta que la AZ Calderón tome las coordenadas en puntos de control específicos.

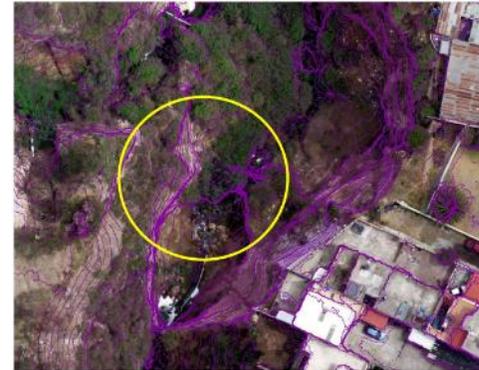
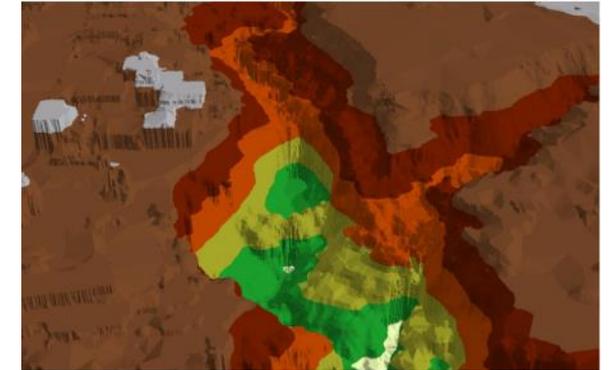
5

Estudios y diseños de obras de protección del cauce y de taludes de la quebrada Carretas

- La EPMMOP se encuentra realizando los estudios básicos para el diseño de las obras de protección.
- Al momento, con los insumos entregados por la EPN, la EPMMOP ha desarrollado la topografía de detalle del tramo de interés en la quebrada, los modelos 3D de los taludes y la caracterización geomecánica del material de los taludes.
- La EPMMOP ha presentado un cronograma de trabajo y plantea entregar los estudios finales el próximo 29 de octubre de 2020.
- La EPMMOP ejecutará las obras de protección del cauce en el sitio donde se ha formado un salto de agua que está provocando su erosión; las obras en el talud deberá gestionar la comunidad con base en los estudios y diseños elaborados por la EPMMOP.

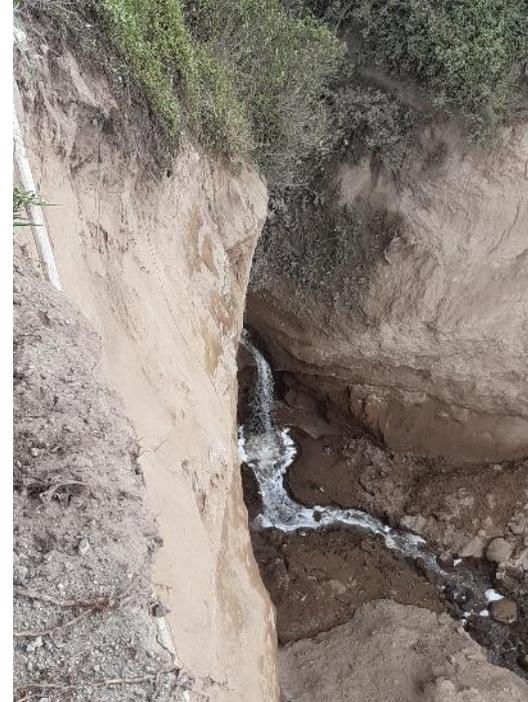
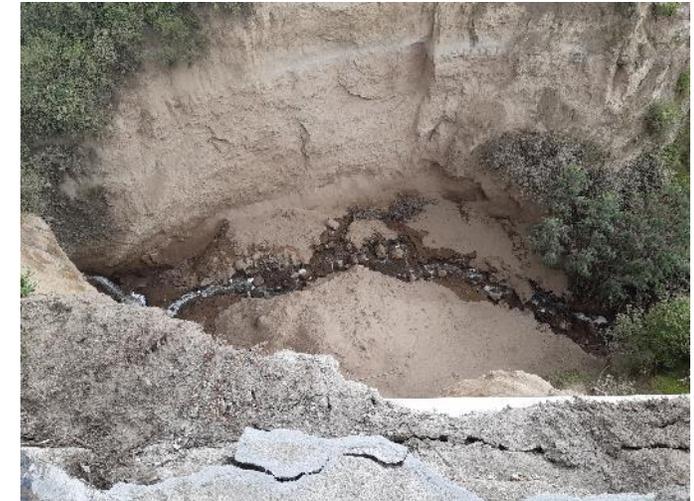
6

Gestión para conseguir y trasladar bloques de roca para las obras de protección del cauce de la quebrada

- La SGSG ha coordinado la cooperación de una cantera para la donación de rocas que servirán para proteger el cauce de la quebrada, según el diseño establecido por la EPMMP.
- Una vez que EPMMP haya definido el volumen de roca necesario, debe solicitar al concesionario de la cantera la autorización para retirar el material rocoso.
- La carga y traslado del material rocoso estará bajo la coordinación del COEM / EMSEGURIDAD
