INFORME DE INVESTIGACIÓN DE CAUSA DE EXPLOSIÓN°062-UIIS-DO-CBDMQ-2020

LUGAR DE LA EXPLOSIÓN: LOCAL DE VENTA DE COMIDA
RAPIDA "SHAWARMA Light"

Emergencia ocurrida el
Sábado, 10 de octubre de 2020

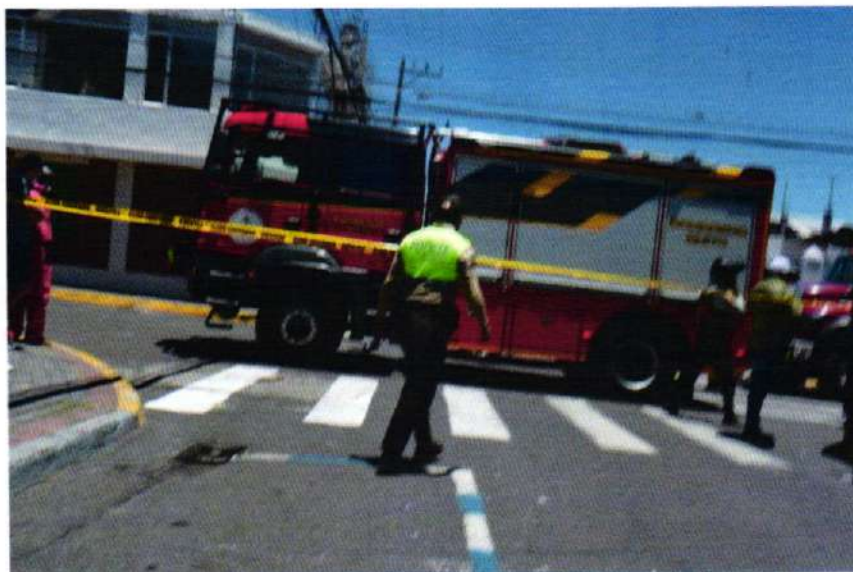
Se observa que en el lugar se aplicó un perímetro de seguridad externo y el acceso a personas ajenas a la emergencia estaba restringido, por lo cual la escena se encontraba preservada además el personal operativo del CBDMQ se encontraba en labores de búsqueda de personas atrapadas.

Fotografía 3: Sector de la explosión restringido el acceso.

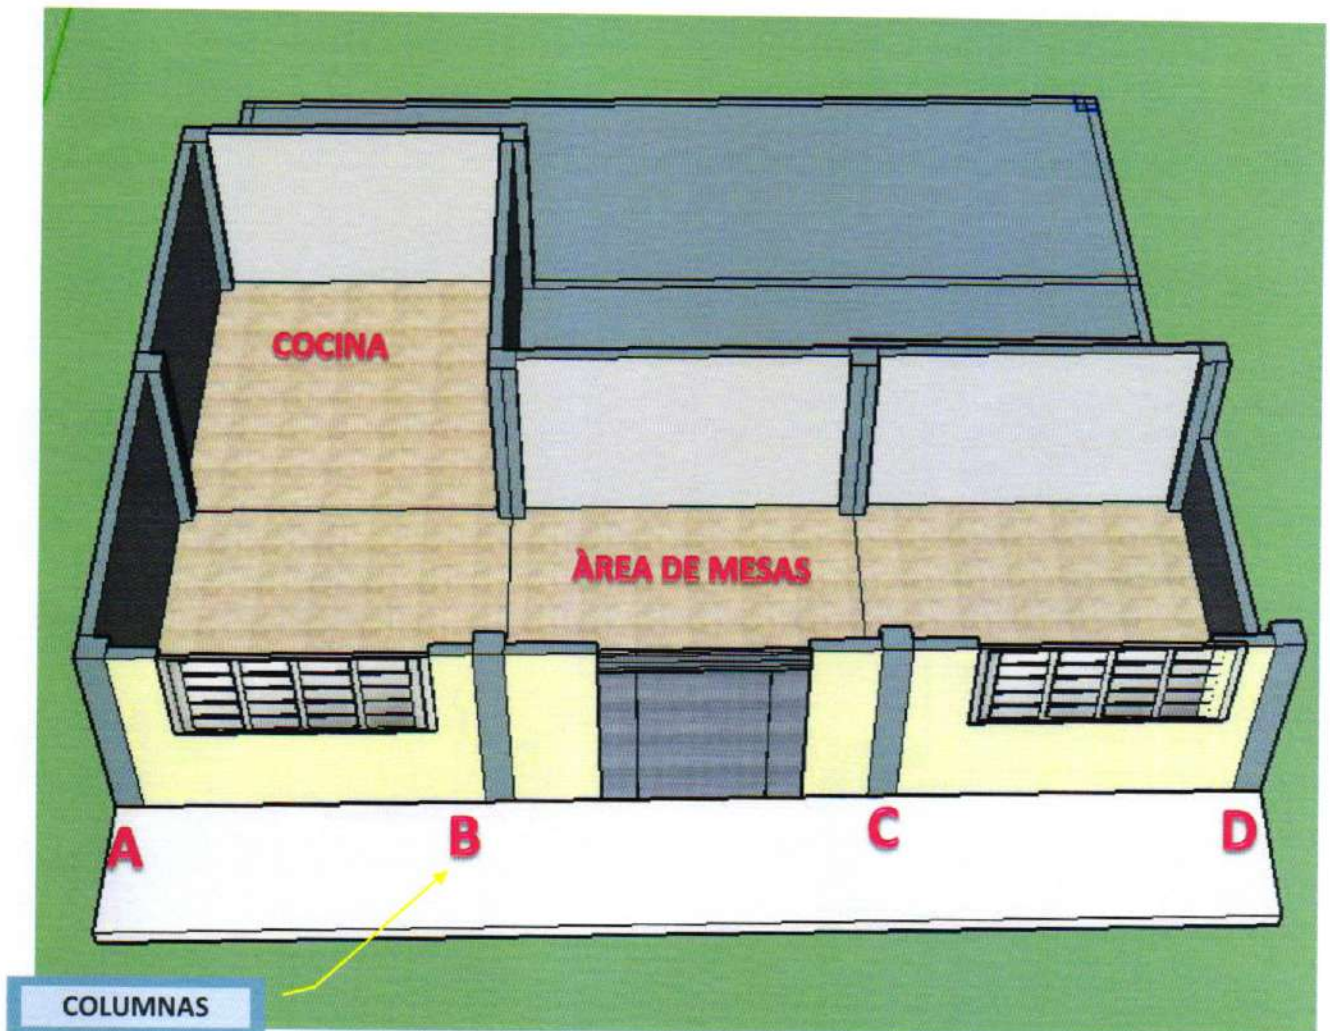
Figura 1: Plano en 3D del local

En un análisis de daños estructurales desde el sector de cocina del local de venta de comida se puede verificar marcas de la explosión en 360°, esta evidencia física nos determina que desde ese lugar es donde inicia la deflagración.

Analizado los daños estructurales en el área del local de venta de comida se puede determinar que el punto de origen de la explosión de tipo deflagración es en el sector de cocina.

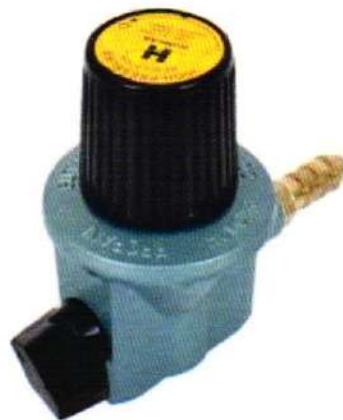
Si se coloca una llave de paso directa esta no regula el paso de la alta presión del cilindro y mantiene todo el sistema de alimentación de gas LP a la misma presión del cilindro, esto quiere decir que tanto la manguera de transporte y los puntos de consumo se mantenían a la misma presión del cilindro de gas que es de aproximadamente 140 P.S.I., en este caso la alta presión que se encontraba en la manguera de transporte de gas LP produjo que el extremo que estaba conectado al punto de consumo se desprendiera causando una fuga masiva de alto caudal.

Fotografía 27: Regulador de gas Lp para cocinas de industriales.

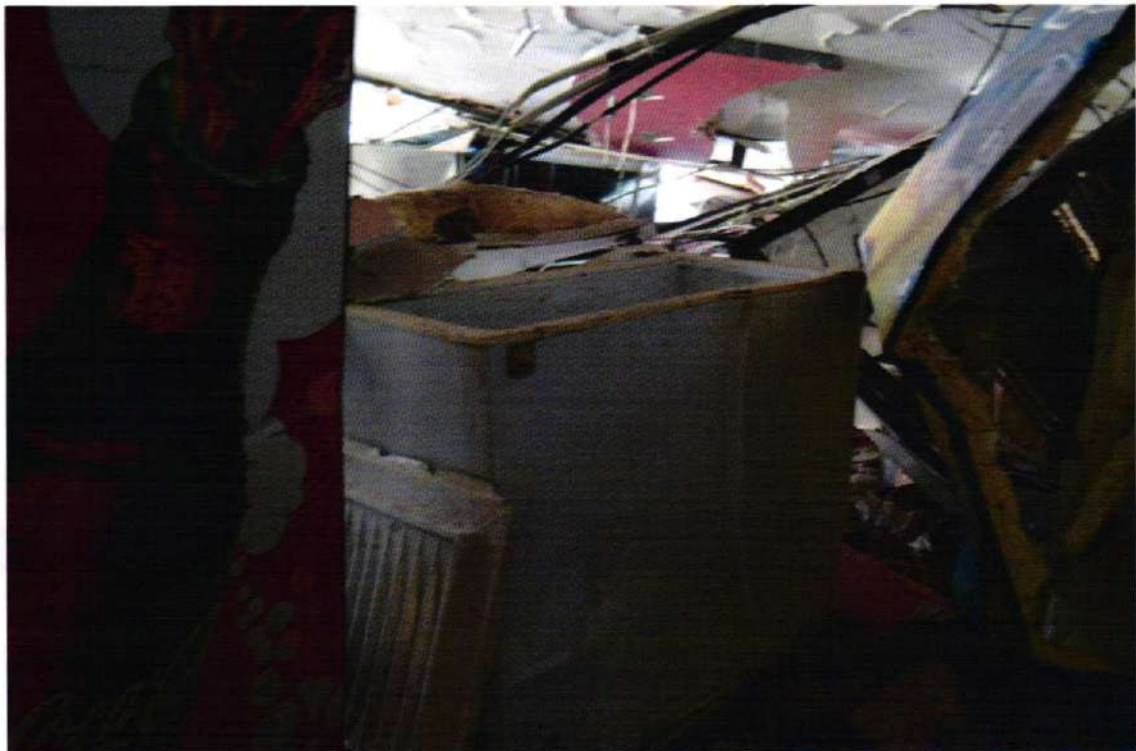
En el lugar de la cocina del local Shawarma Light se encontraron 2 refrigeradoras y un congelador, todos estos equipos tienen un motor eléctrico temporizado, esto quiere decir que se encienden y se apagan dependiendo de su requerimiento de enfriamiento, al encenderse un motor eléctrico de estos equipos se genera una pequeña chispa eléctrica, esta chispa tiene suficiente energía calorífica para encender una atmosfera explosiva que se encontraba presente en todo el local.

Fotografía 27: Congelador – Interior de cocina.

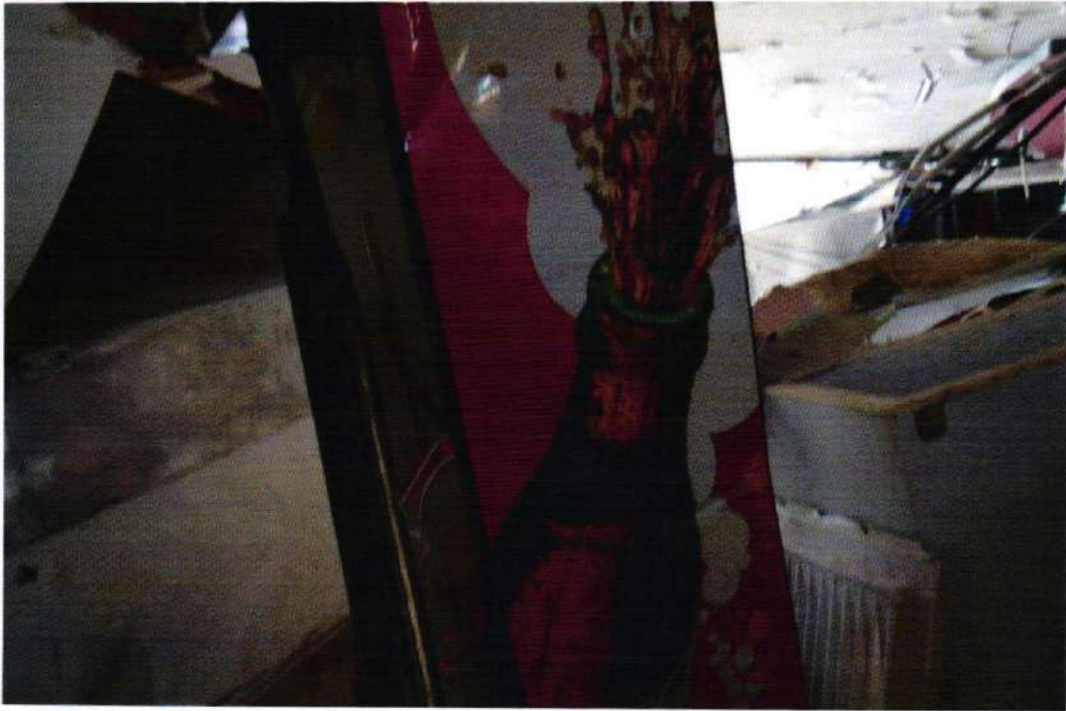
Fotografía 28: Refrigerador de gaseosas

El refrigerador que posiblemente genero la chispa es uno de bebidas gaseosas que se encontraba más cercano a la pared lado ESTE, se determina en base a los daños por la deflagración, la pared junto a este refrigerador no se encuentra colapsada, cumpliendo uno de factores más importantes en una deflagración que a mayor distancia mayor daño, esta pared específicamente no colapso porque se encontraba junto a la fuente de ignición.

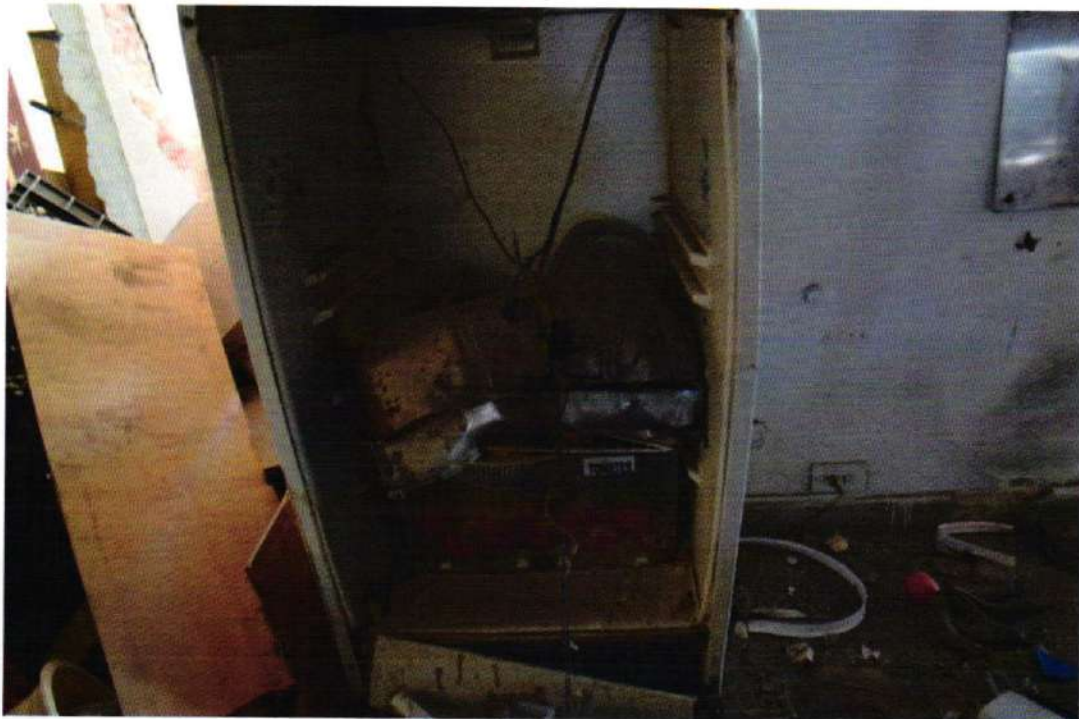
Fotografía 29: Refrigerador de alimentos

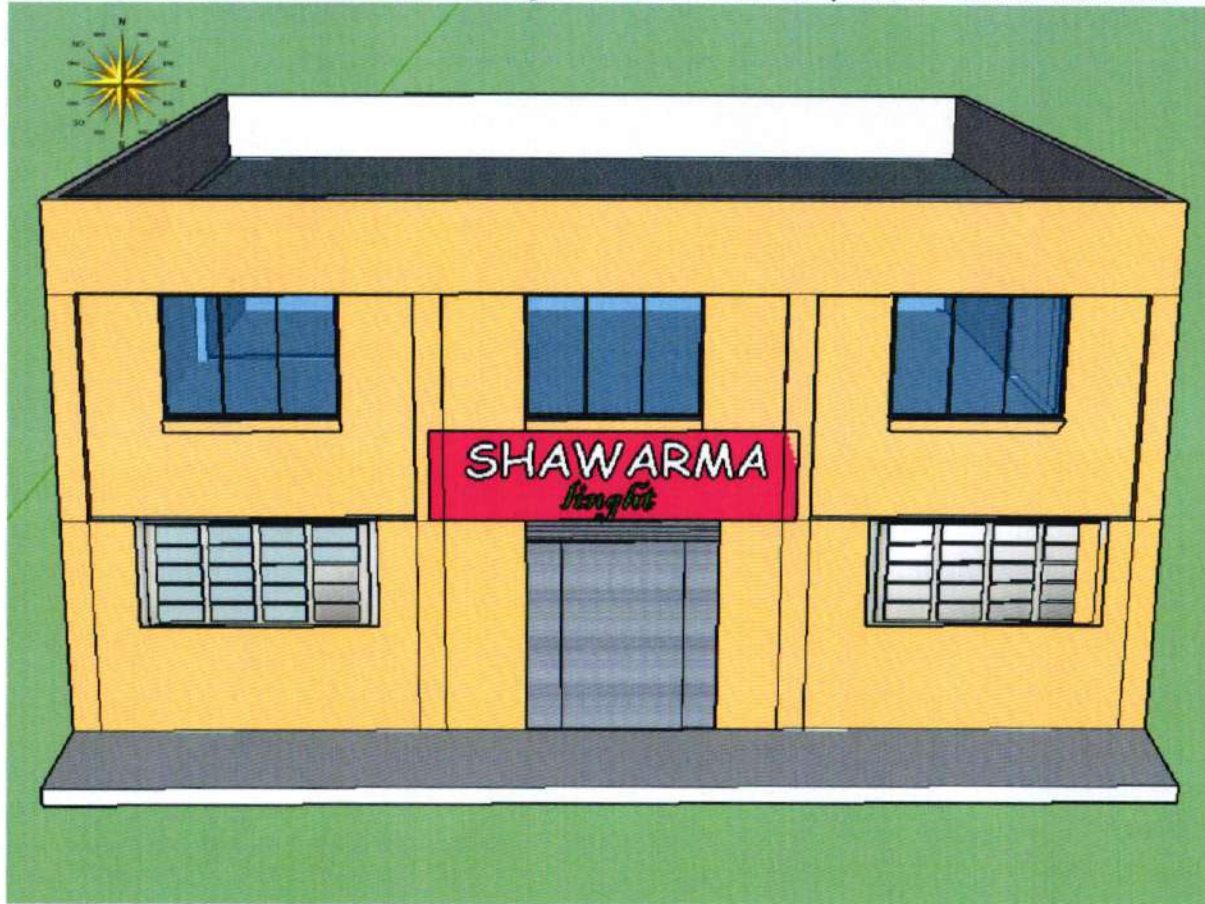
ESTRUCTURA AFECTADA

Edificación de dos niveles de hormigón armado con losas planas, VISTA FRONTAL.

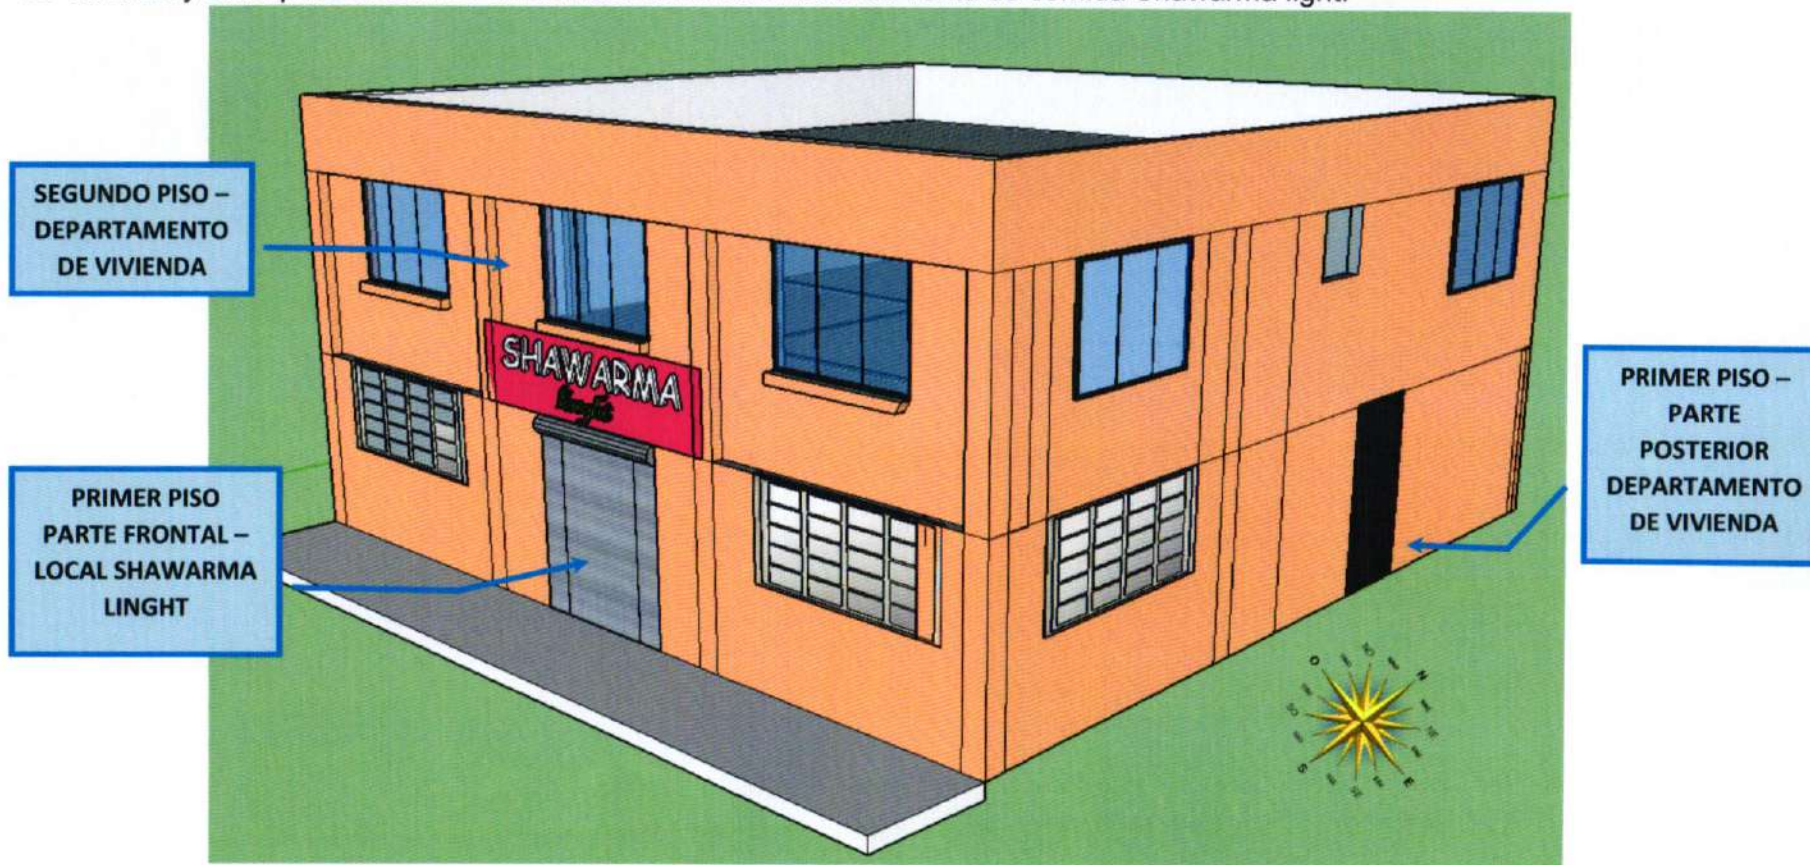
FIGURA Nº2

ESTRUCTURA AFECTADA DISTRIBUCION.

La estructura está distribuida: segunda planta departamento de vivienda, en la primera planta parte posterior mini departamento de vivienda y en la parte frontal se encontraba ubicado el local de venta de comida Shawarma light.

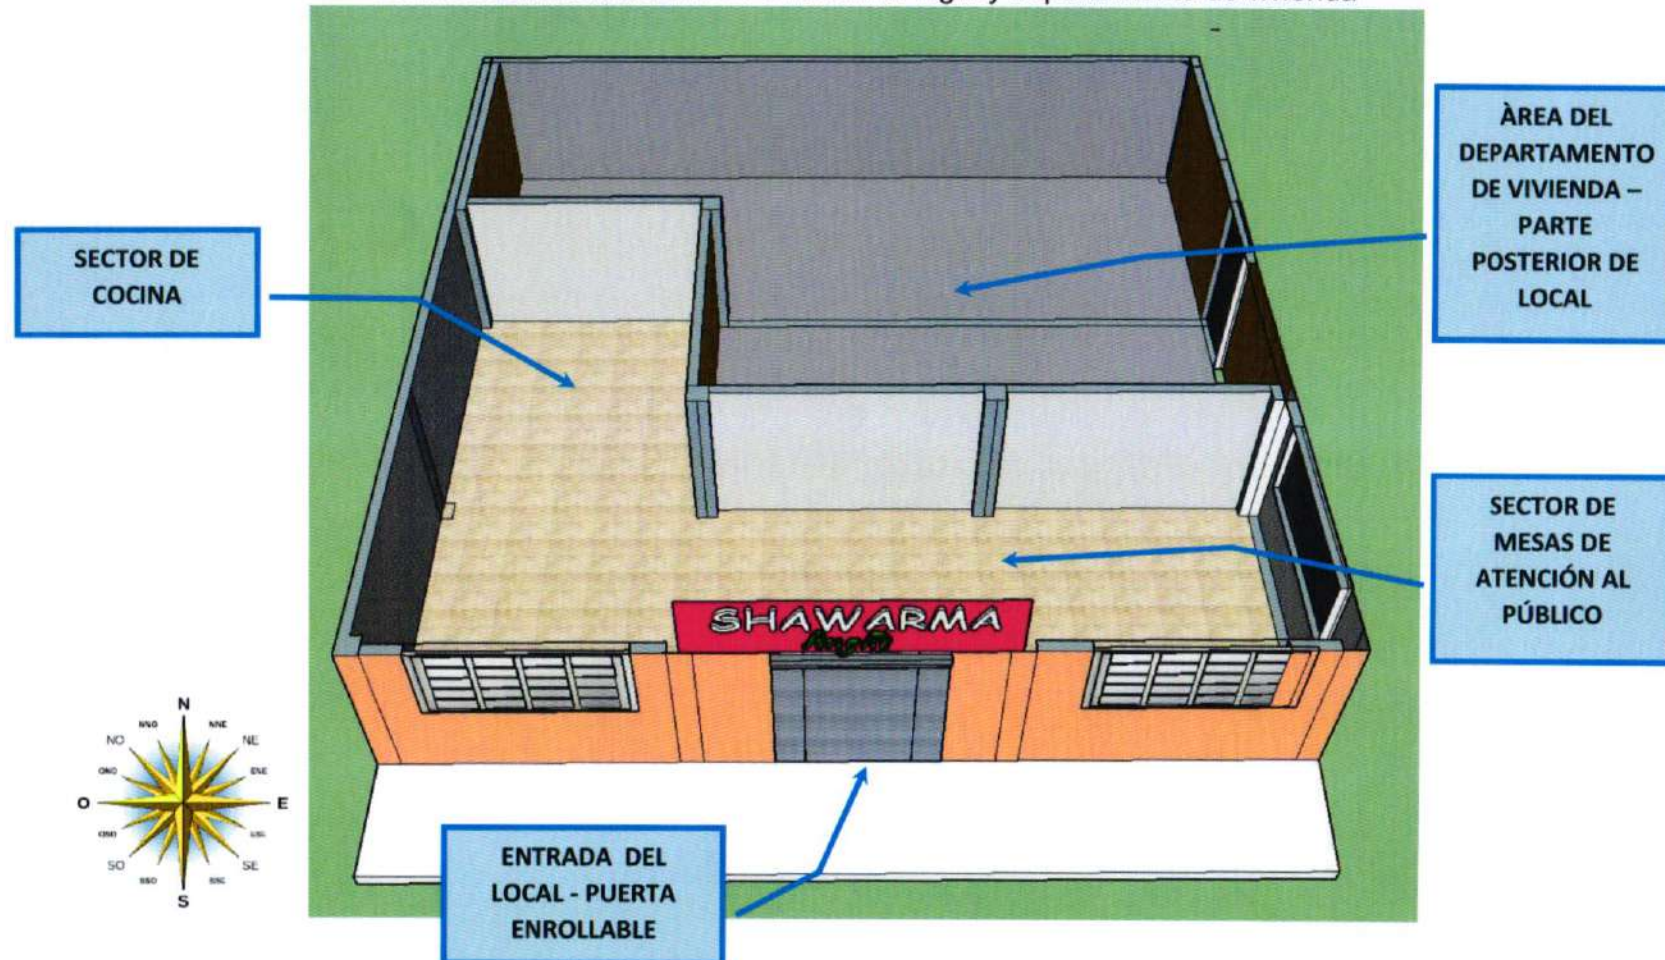
FIGURA N°3

DISTRIBUCIÓN INTERNA DEL PRIMER PISO DE LA ESTRUCTURA AFECTADA.

Distribución interna del local Shawarma Light y departamento de vivienda
