INFORME TÉCNICO DE EMERGENCIA
EVALUACIÓN PRELIMINAR DE PREDIOS AFECTADOS
 Fecha del evento: 2022-02-17

I-0005-EEM-DMGR-2022

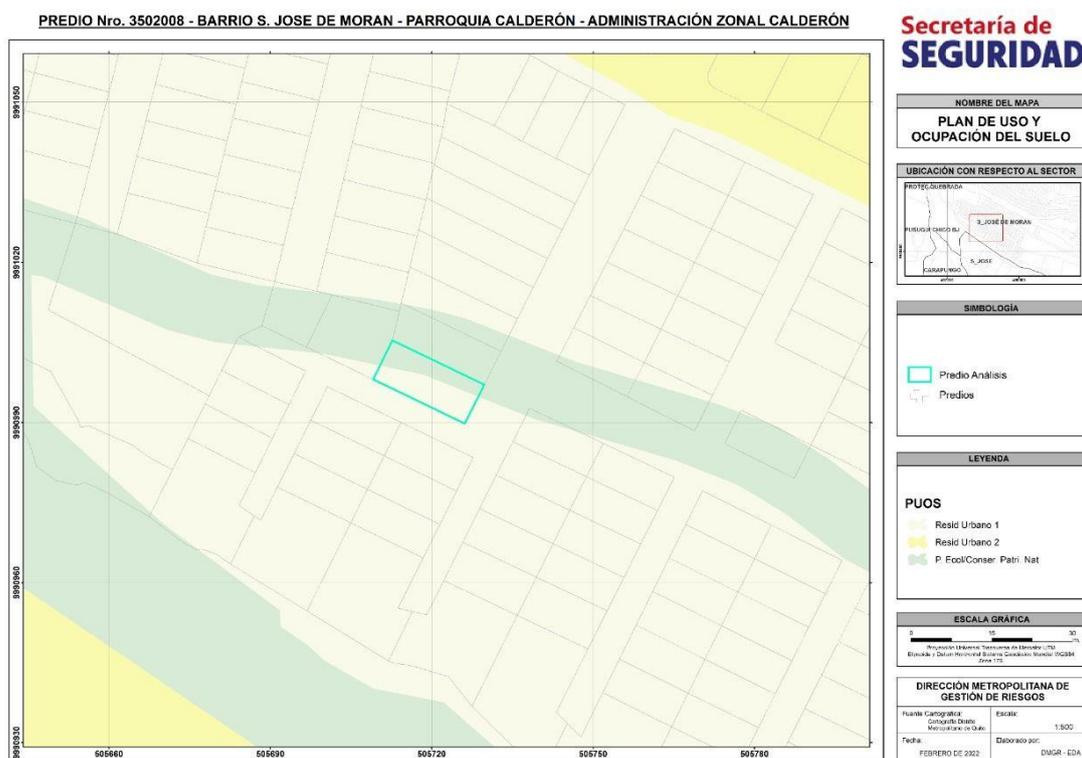
7.1. Mapa Base

Parte del predio 3502008 y casi la totalidad del predio 3502007, se encuentran sobre una quebrada rellena, como se puede observar en el mapa 7.1.
