PATOLOGIAS EN LA EDIFICACION ESTADO ACTUAL

Una vez realizado todo el análisis pertinente, de la edificación existente se han podido determinar las siguientes patologías:
CASA EXISTENTE ESTADO ACTUAL - PLANTA ÚNICA

PROYECTO: RESIDENCIA DE LA SRA. VILMA MARINA GALLARDO Y FAMILIA	
ARQUITECTO: O. SANTIAGO MORALES A.	
CONTIENE: ESTADO ACTUAL - PATOLOGÍAS PLANTAS ARQUITECTÓNICAS - FACHADAS - CORTES	
PROYECTISTA: <i>O. Santiago Morales A.</i>	PROPIETARIOS: <i>Sra. Gallardo Vilma Marina</i>
CLAVE CATASTRAL: 24226 02 011	PREDIO: 121661
FECHA: MARZO 2019	ESCALA: INDICADAS
AUTOCAD: O.S.M.A	LAMINA: A2
UBICACIÓN: PARROQUIA PINTAG CALLE GENERAL PINTAG BARRIO SAN JUAN DE LA TOLA	
SELLOS MUNICIPALES

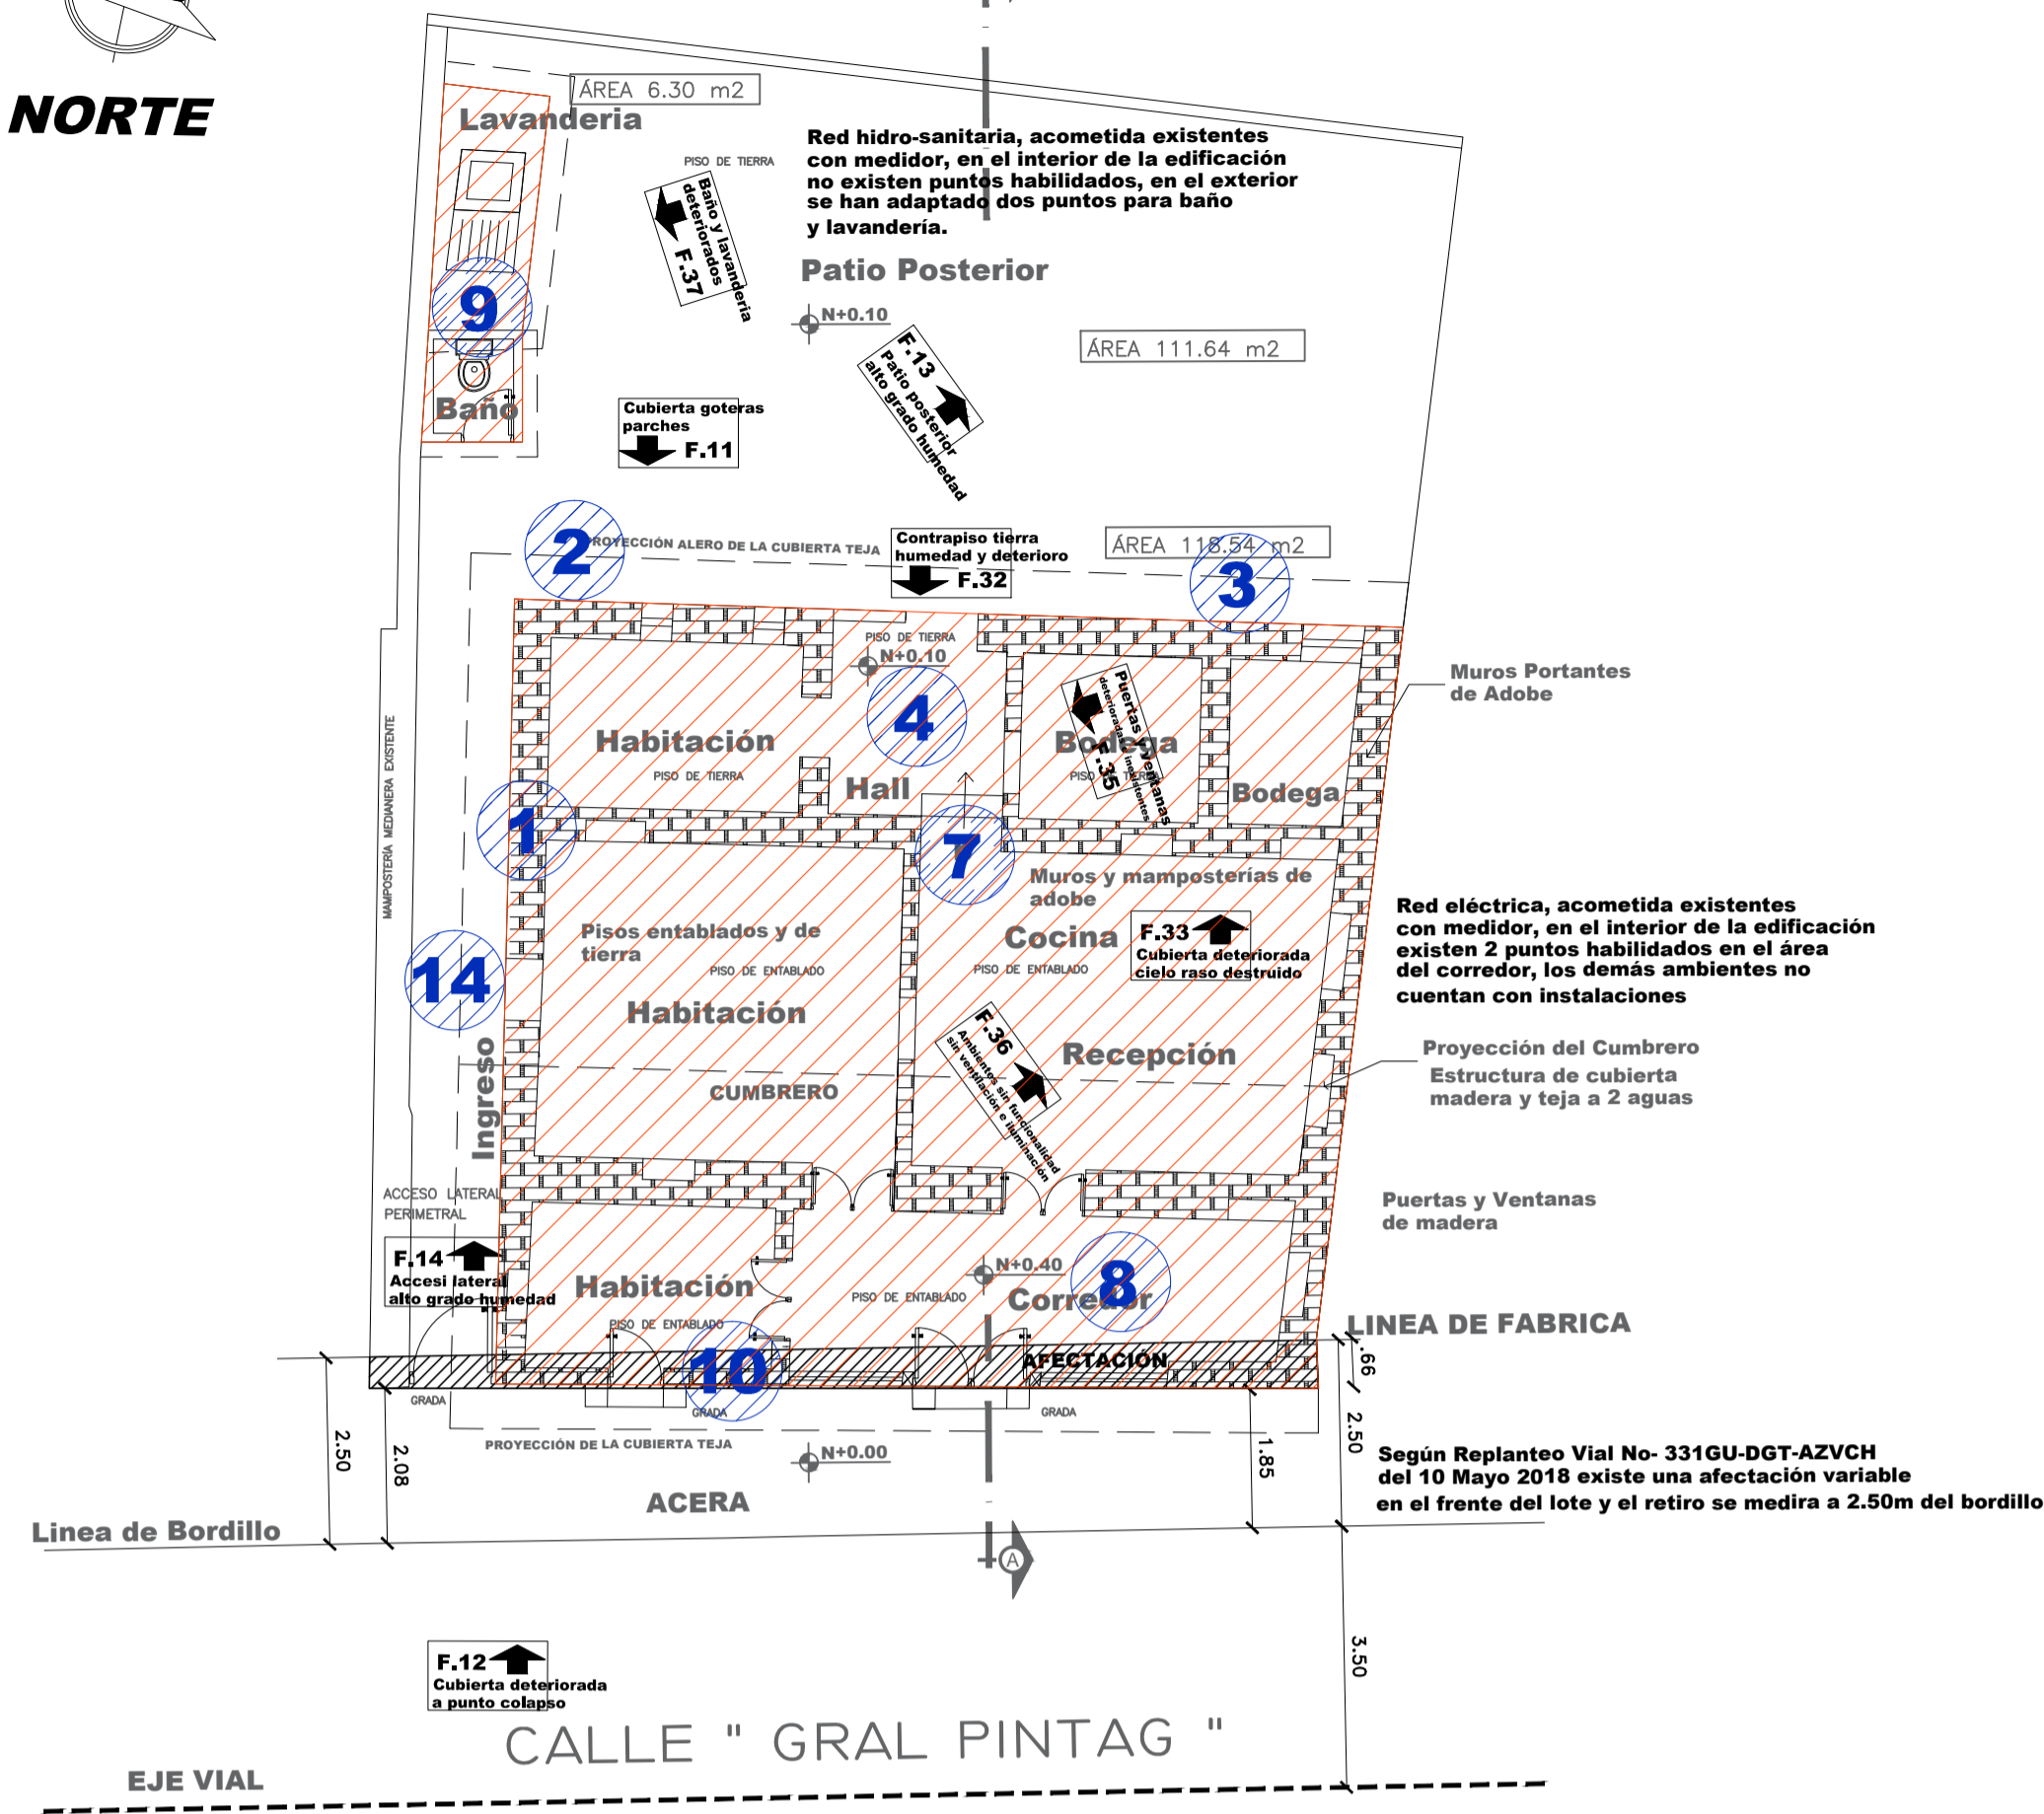
EDIFICACIÓN EXISTENTE ESTADO ACTUAL PLANTA ÚNICA

1. Edificación existente muros portantes, no cuenta con estructura de cimentación
2. Alto grado de deterioro en todos los muros divisorios exteriores e interiores de adobe, los mismos que presentan grado avanzado de humedad, material disgregado y fusilamientos estructurales en trabas y uniones.

3. Asentamiento en cabezas de muro referentes a los soportes de estructura de madera en cubierta.
4. Humedad en contrapisos de tierra y entablados, asentamientos de carácter estructural, debido al colapso de estructura /vigas/ de madera soporte de contrapiso

5. Deterioro total en lo que se considera fue cielos rasos
6. Afectación y deterioro total en la estructura de cubierta vigas, correas y cerchas destruidas, tejas rotas y goteras por falta de sistema impermeabilización

7. Deterioro total de puertas y ventanas de madera, elementos faltantes, iluminación y ventilación defectuosa
8. Sistema de instalaciones eléctricas y electrónicas inexistente

9. Sistema de instalaciones hidro - sanitarias inexistente
