Oficio Nro. GADDMQ-SGSG-2020-2582-OF

**Asunto:** SOLICITUD INFORME TÉCNICO DE PREDIO

**INFORME TÉCNICO**  
**EVALUACIÓN Y CALIFICACIÓN DE RIESGO**  
 Fecha de evaluación: 11/05/2020

**1 UBICACIÓN E IDENTIFICACIÓN**

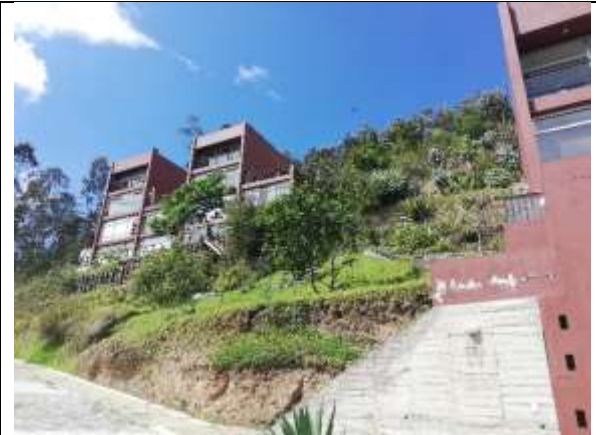
- Más arriba, se encuentra construido un muro de hormigón lanzado como parte de la protección del talud y una cuneta de coronación el cual desfoga en el sistema de conducción de aguas lluvias que tiene el predio. (Mapa 9.2) (Ver Fotografía No. 8.1.1 y 8.1.5)

Fotografía 8.1.5. Casas 3 y 4

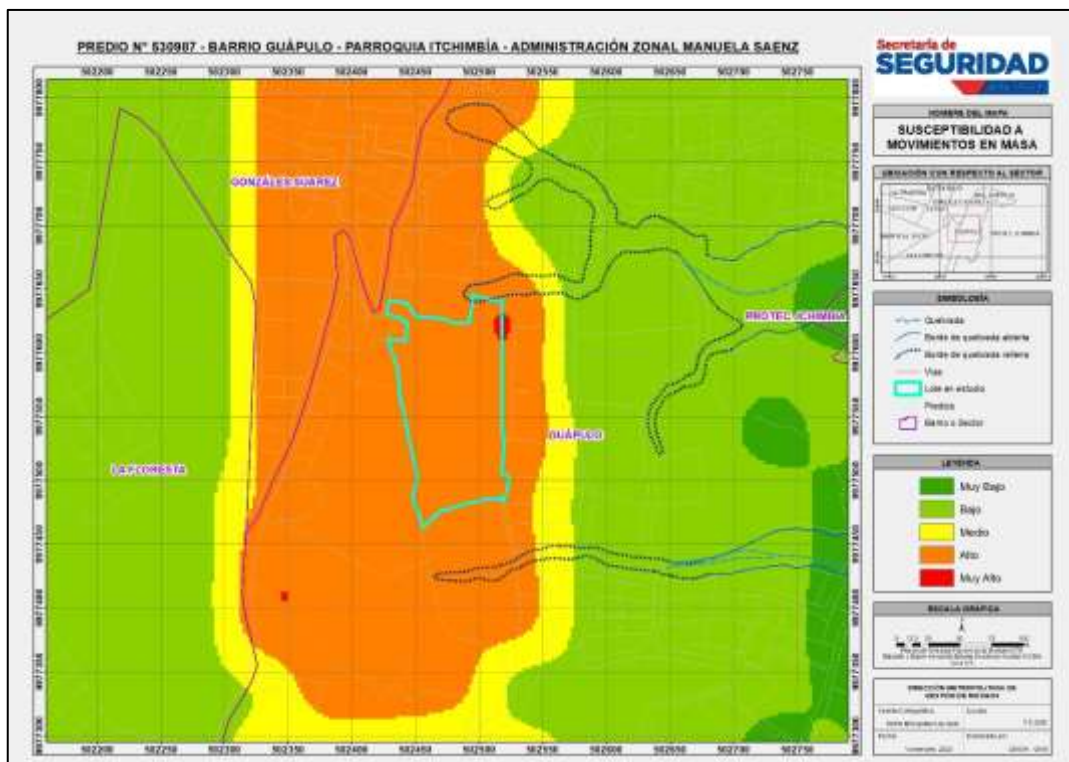
9.5 Mapa de Susceptibilidad a Movimientos en Masa

TIPO DE AMENAZA	NIVEL	DESCRIPCIÓN
Movimientos en masa (Deslizamientos)	ALTO	La zona donde se encuentra el predio inspeccionado se encuentra en área de pendientes fuertes (Ver Fotografía No. 8.1.4), y presenta condiciones geomorfológicas favorables para la generación de deslizamientos, y, según el Mapa de Susceptibilidad a Movimientos en Masa, disponible en la DMGR, se lo ha calificado como de <b>alta susceptibilidad a la generación de movimientos en masa. (Mapa No 9.5)</b>
Sísmica	ALTO	La fuente sísmica considerada de mayor peligrosidad para el DMQ es el Sistema de Fallas Inversas de Quito (SFIQ), las mismas que se extienden por aproximadamente 60 km de longitud, en sentido Norte-Sur, desde San Antonio de Pichincha hasta Tambillo, con un buzamiento promedio de 55° hacia el Occidente, la que podría generar potenciales sismos de magnitudes máximas entre 5,9 a 6,4 (escenario más probable); también, se debe considerar los posibles efectos topográficos y de sitio lo cual podría incrementar la intensidad del movimiento del suelo. Considerando estos antecedentes, se lo ha calificado con un <b>nivel de amenaza ante un sismo: alto.</b>
