# Informe:

## EVALUACIÓN RÁPIDA DE VULNERABILIDAD SISMICA. PROYECTO "HOTEL QUITO"

Responsables Técnicos:      Ing. Carlos Andrés Celi Sánchez MSc.  
   Ing. José Daniel Poveda Hinojosa. MSc.

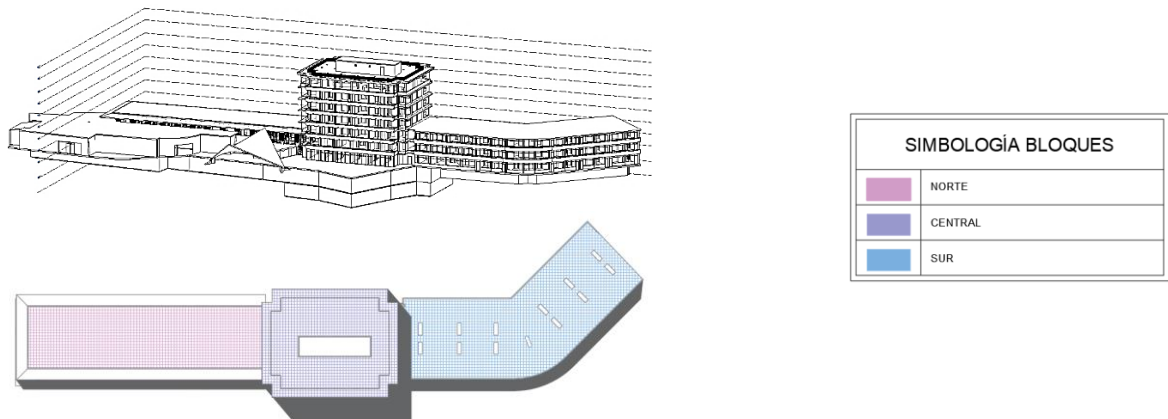
Figura 4. Bloques evaluados

Los bloques que serán evaluados se indican en la **Figura 4** debido a que estos son considerados como las edificaciones patrimoniales. No se realiza la evaluación del bloque Sur Sur debido a que es una repetición del bloque Sur.

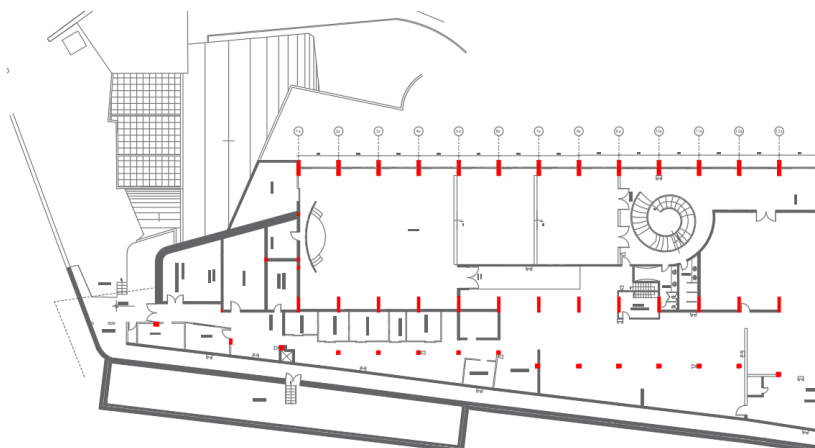
Figura 14. Planta Bloque Norte

El bloque Norte en elevación dispone de un subsuelo, planta alta y cubierta. El sistema estructural se considera como mixto debido a que las losas están apoyadas en cerchas y estas a su vez en muros de hormigón, adicionalmente las estructura presenta distintas ampliaciones en estructura de acero como se aprecia en la [Figura 14](#).
