HOTEL QUITO

Memoria Fotográfica

Sección: Arquitectura

Exteriores

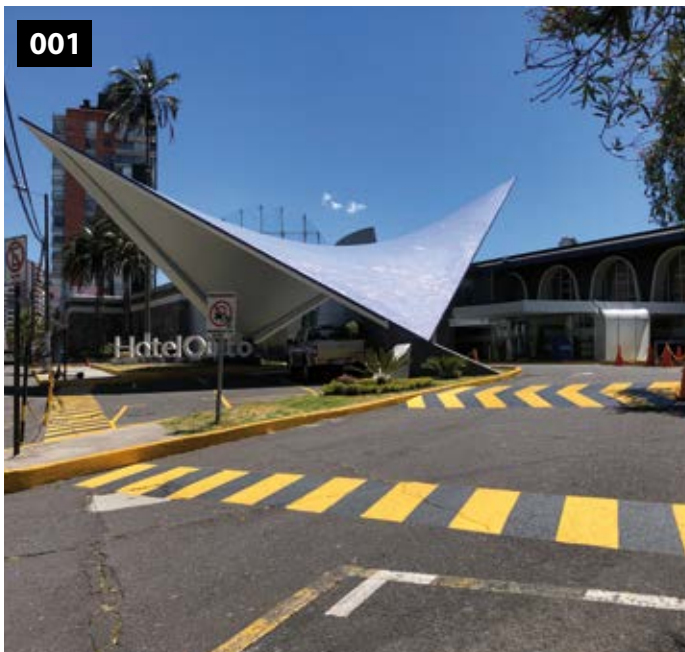
La fachada frontal del Hotel Quito destaca la torre central con sus 7 pisos y el ala norte que incluye al casino, la discoteca y un área de parqueaderos de servicio. Además, contiene a la cubierta hiperbólica, elemento característico del hotel.

Además de la tipología arquitectónica original del edificio, esta fachada presenta nuevas construcciones y materialidades, producto de ampliaciones y remodelaciones efectuadas a lo largo del tiempo.

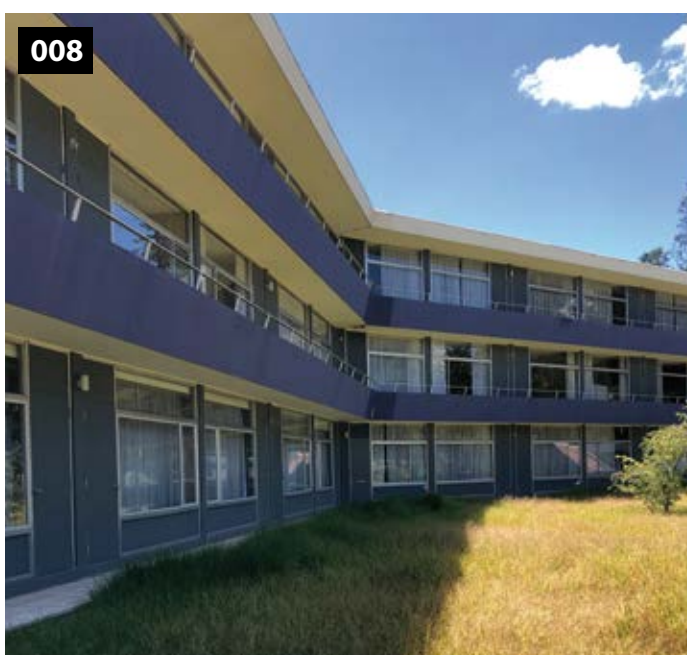
Desde la parte sur-oeste del predio, se contempla el ala sur del hotel con sus tres pisos. Es notorio el abandono parcial de esta zona, hay habitaciones sin cortinas, vidrios marcados con cinta adhesiva y puertas clausuradas con paneles de madera.

Aquí podemos ver también la parte posterior de los bungalós, arquitectura de escala más privada, con habitaciones a modo de suites con caminerías techadas.

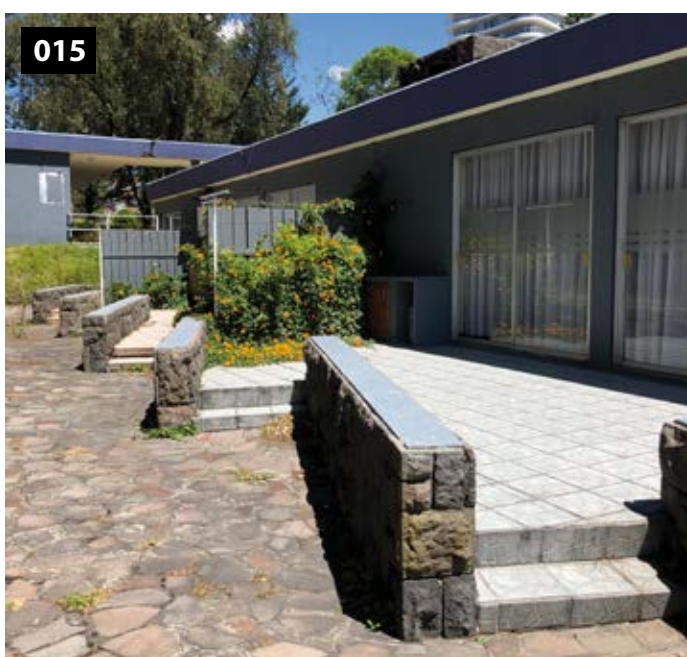
Desde el extremo sur del predio se divisan los bñongalos, unidades de hospedaje a modo de suite. La zona est en desuso, la accesibilidad es compleja dado el insuficiente mantenimiento de jardines y camineras.

Colindante con la residencia del Embajador de EEUU.

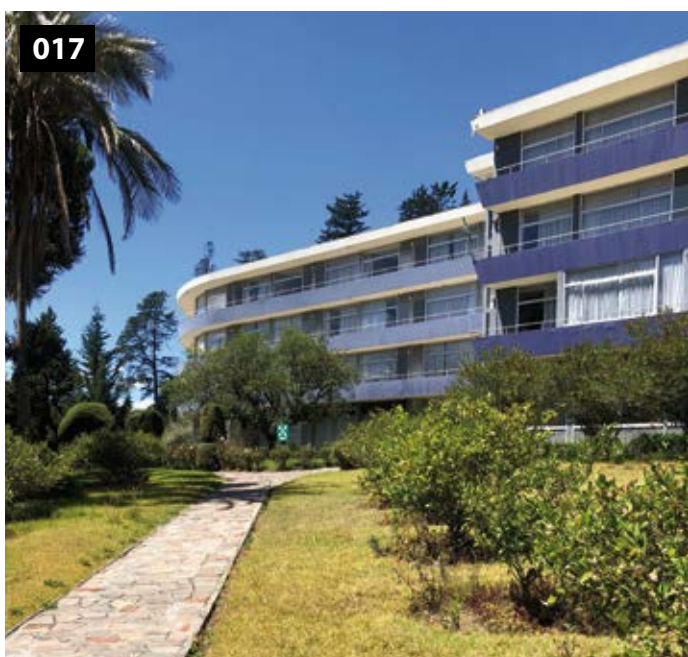
En la parte sur-este del predio observamos al ala sur del hotel que presenta salones y áreas de servicio en la primera planta y habitaciones abalconadas en los tres pisos superiores.

Esta sección del hotel está parcialmente ocupada, conforme se avanza hacia el extremo sur la desocupación es más visible.

Las fachadas denotan deterioro moderado y espacios clausurados con elementos provisionales.

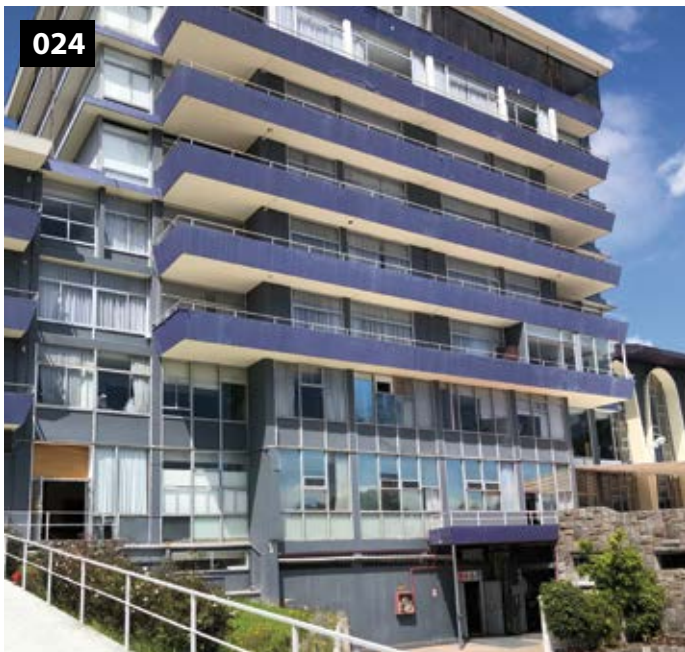
Desde la zona nor-este del predio destaca la torre central del hotel con sus siete pisos y el ala norte donde resalta el sistema de arcos con ventanería, elemento significativo del diseño original.

Esta área incluye a la piscina y las zonas húmedas, antecedidas por una caminería techada desmontable que no forma parte del diseño.

Existe también un sistema de plataformas y escaleras para salvar el desnivel entre la piscina y el subsuelo 1.

Se han construido un chozón y una pérgola alrededor de la piscina para usarse como gimnasio y bbq, ambas construcciones son añadidos.

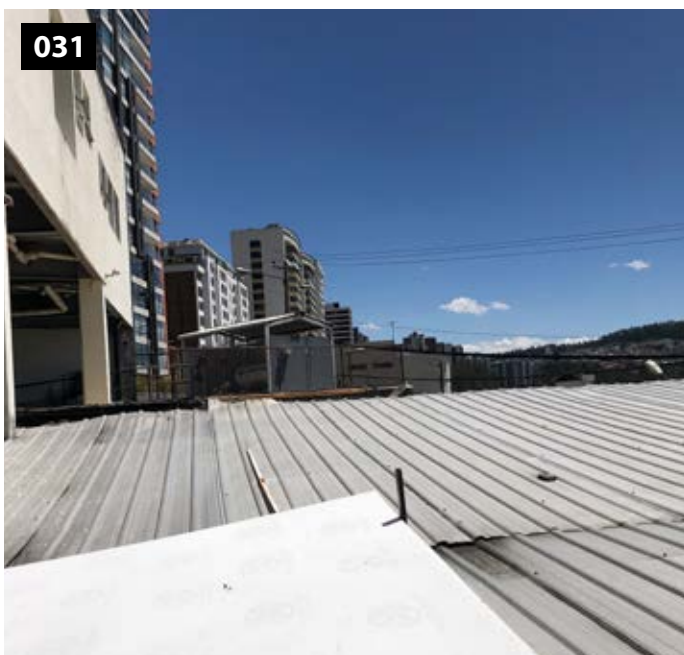
El extremo norte del predio corresponde a un área de servicio, formada por un parqueadero para el personal del hotel, un acceso para proveedores, y espacios destinados a equipos y bodegas.

La construcción no es original, tiene cubiertas de zinc, añadidos arquitectónicos y un cerramiento de piedra y malla.
