HOTEL QUITO

Memoria Fotográfica

Sección: Entorno y Jardines

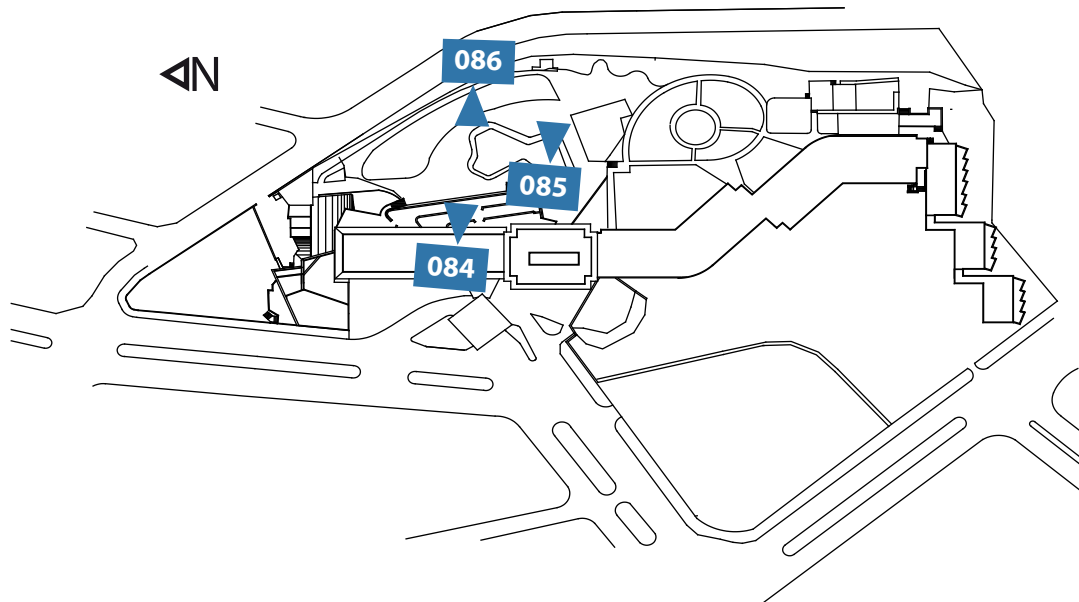
Plano de ubicación de puntos de toma de fotos.

Área recreativa central y deportiva principal, alberga la piscina y sus servicios complementarios

La piscina y las áreas húmedas han tenido una reciente remodelación. Los jardines circundantes presentan síntomas de deterioro por el insuficiente mantenimiento.

Existe una abultada vegetación hacia el lindero oriental.

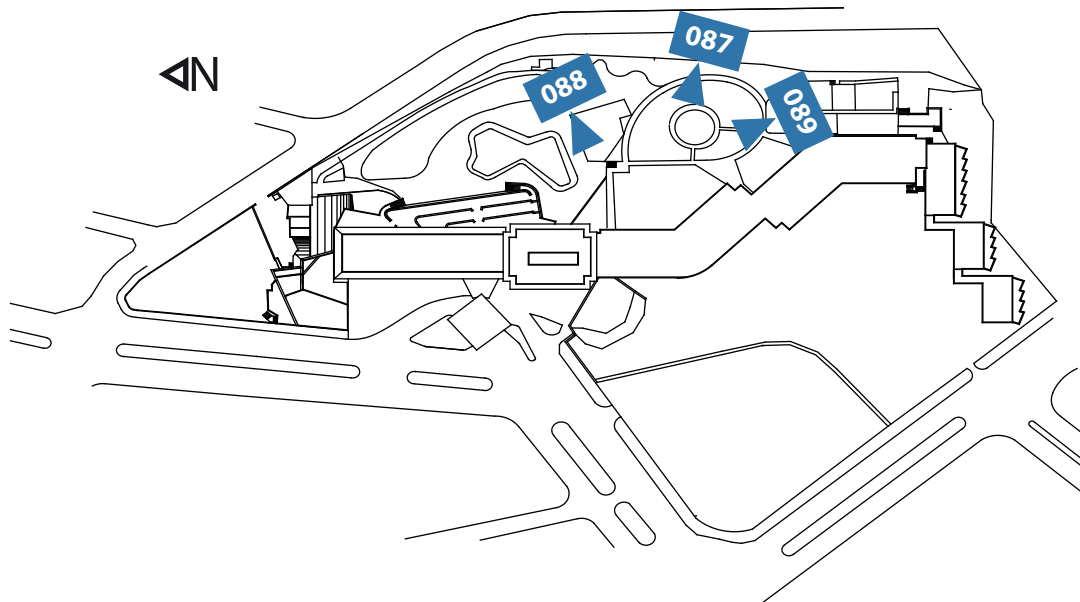
Plano de ubicación de puntos de toma de fotos.

Área recreativa pasiva, compuesta de jardines arbolizados, caminerías y una pérgola.

Caminerías deterioradas, jardines con mantenimiento medio y bajo. Pérgola deteriorada por visible desuso y falta de mantenimiento.

La presencia de masas arbóreas no corresponde a la intención del diseño original, la cual utilizaba palmeras y vegetación poco coposa para precautelar la transparencia visual y el diálogo entre el estilo arquitectónico y la vegetación. La vegetación obstruye la vista desde y hacia el edificio. La pérgola y su patio adyacente son añadidos recientes.

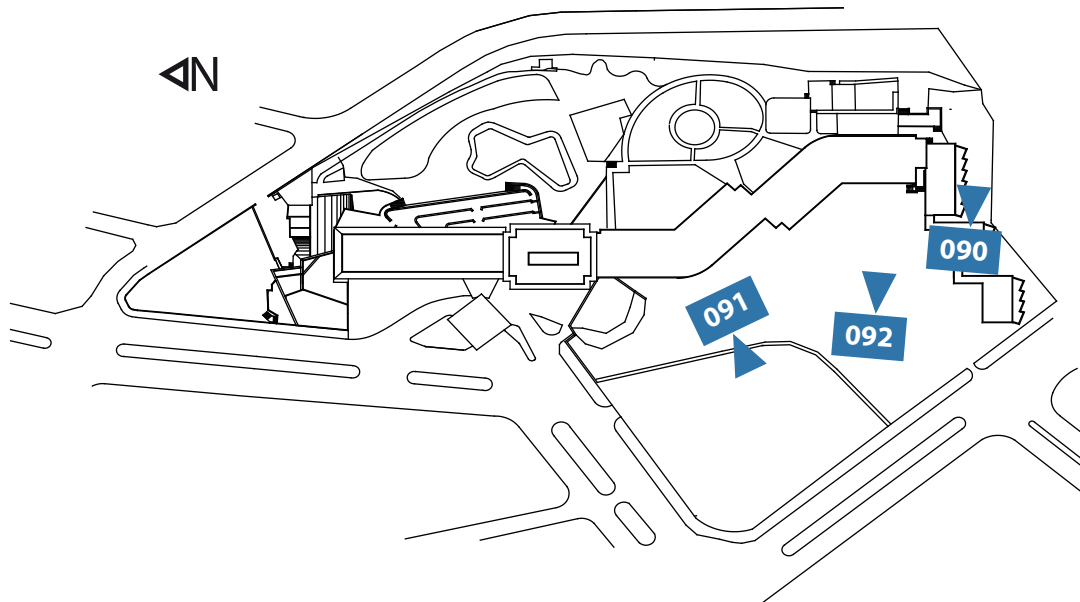
Plano de ubicación de puntos de toma de fotos.

Jardín correspondiente a las habitaciones del hotel de tipo bungalow o villas, ubicadas en colindancia con la residencia del Embajador de EE.UU y de la parte frontal del ala sur del edificio.

Las terrazas de los bungalows denotan abandono.

Vegetación sin criterio paisajístico ni botánico. Importante densidad de especies introducidas.

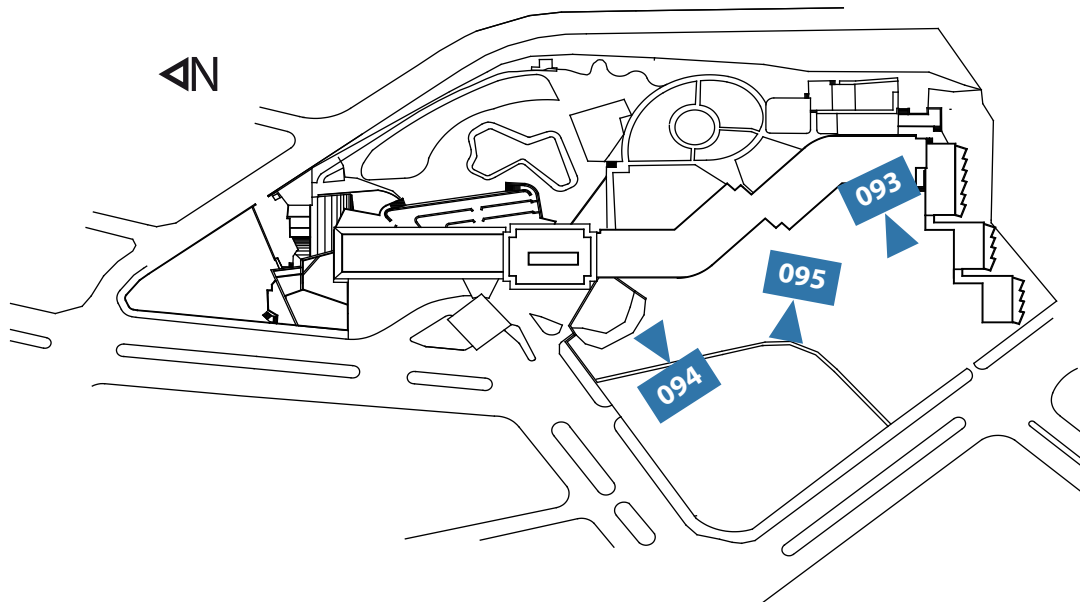
Plano de ubicación de puntos de toma de fotos.

Jardin que flanquea el ala occidental del edificio hotelero. Salva un desnivel entre la fachada y la Av. 12 de Octubre, abasteciendo a un espacio subterráneo bajo los locales comerciales.

Los jardines denotan poco mantenimiento. La parte que salva el desnivel tiene equipos de ventilación mecánica y otros artefactos. No se puede acceder a los jardines por su estado selvático.

Pequeños muros circulares de piedra a modo de espacios de reunión al aire libre están sin mantenimiento.

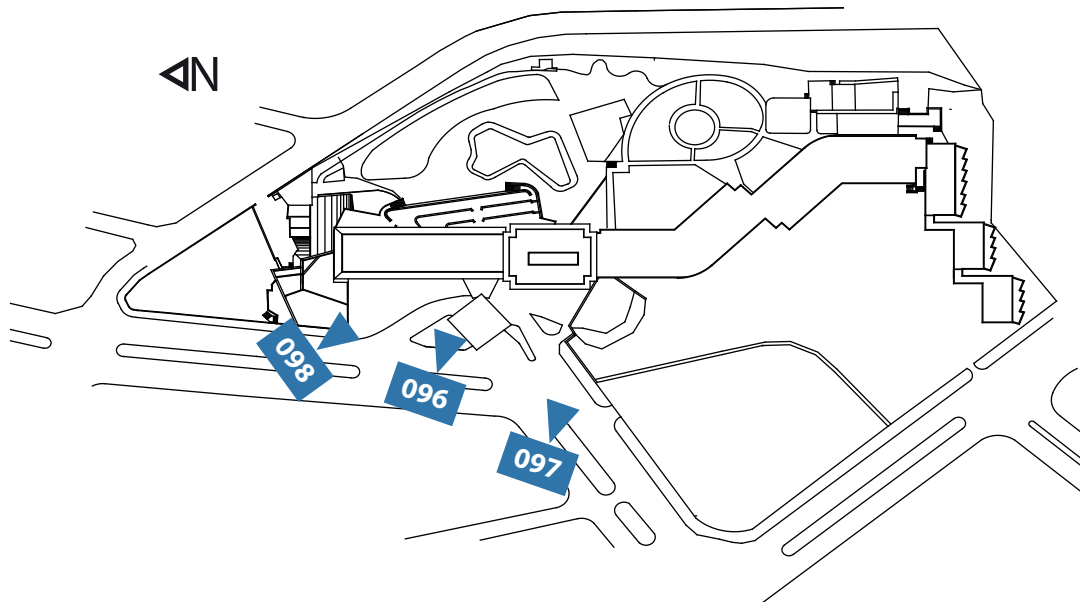
Plano de ubicación de puntos de toma de fotos.

Jardín localizado en el retiro frontal hacia la Av. González Suarez, incluye el área de la cubierta hiperbólica, marca el acceso al hotel desde la avenida González Suárez, incluye vías vehiculares de acceso al lobby (drop-off) y algunos espacios de parqueo temporal.

Los jardines estan bien cuidados, con plantas, flores y algunos árboles pequeños.
