En el mes de agosto del año 2021, China Road And Bridge Corporation (CRBC) contrata los servicios técnicos especializados de los profesionales Ing. Carlos Celi MSc. & Ing. José Poveda MSc para realizar una inspección visual de patologías no estructurales (superficiales) de los pisos 5 y 6 de la torre central del inmueble "Hotel Quito" que se encuentra localizado en la Av. González Suarez N27-142, Distrito Metropolitano de Quito (DMQ), como indica la [Figura 1](#).

5. Patologías en Materiales No Estructurales (Patologías Superficiales) Identificados en los Pisos 5 & 6 Torre Central.

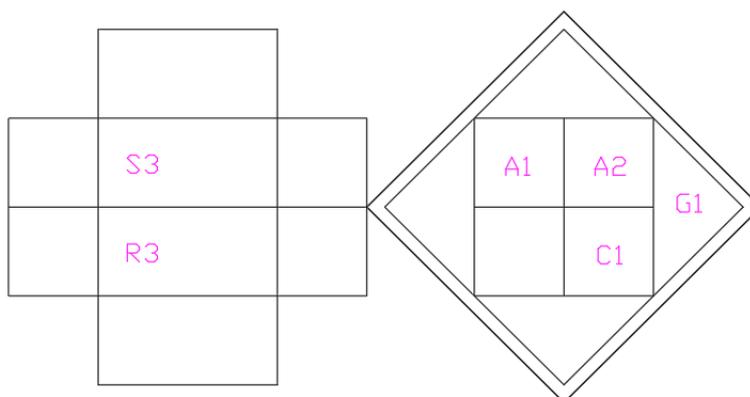
Figura 4. Representación de patologías no estructurales. (Presente en los Planos).

La representación gráfica de la información de las patologías no estructurales (superficiales), presente en los planos sigue el formato que se indica en la [Figura 4](#), esta representación gráfica contiene la siguiente información:

Ubicación: Indica la ubicación espacial de la patología bajo las abreviaturas de Piso (S3), Cielo Raso (R3) y Pared (P)

Calificación: Indica la calificación de la patología no estructural superficial Daños (A), Deterioros (B), Defectos (C), Agentes Disturbantes (G). (para la codificación de calificación observar [Tabla 1](#)).
