**Título del Documento: “ESTUDIO DE ARQUITECTURA E
INGENIERÍAS DEL INMUEBLE DENOMINADO CASA GARCIA
MORENO –IMP”**

MEMORIA TÉCNICA ARQUITECTÓNICA

Código Proceso No.: CD-MDMQ-IMP-16-2022

JULIO, 2022

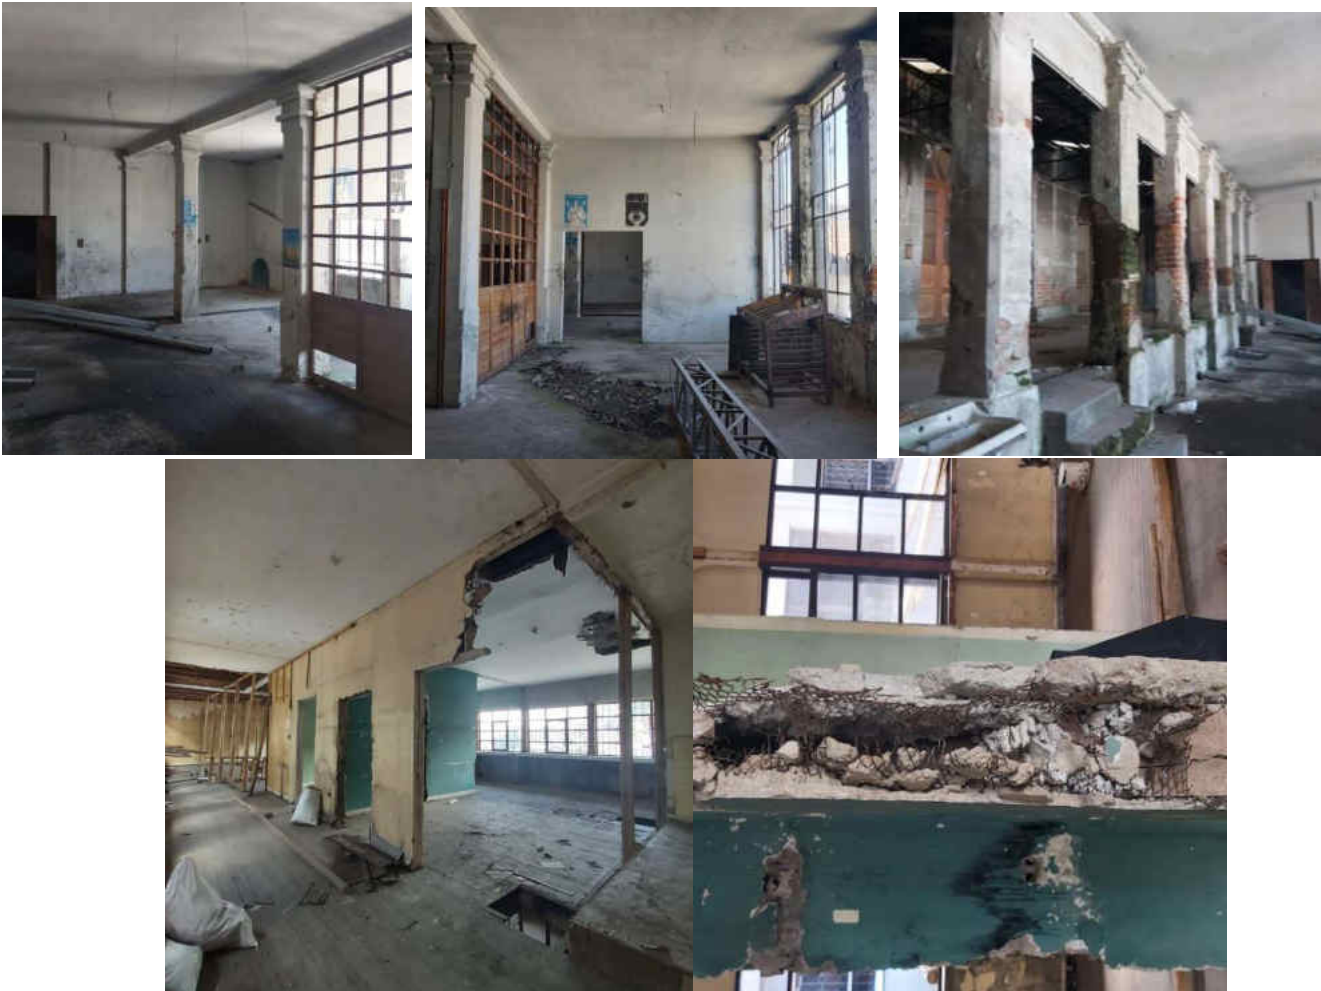
Tabiquería de estructura de madera con malla enlucida

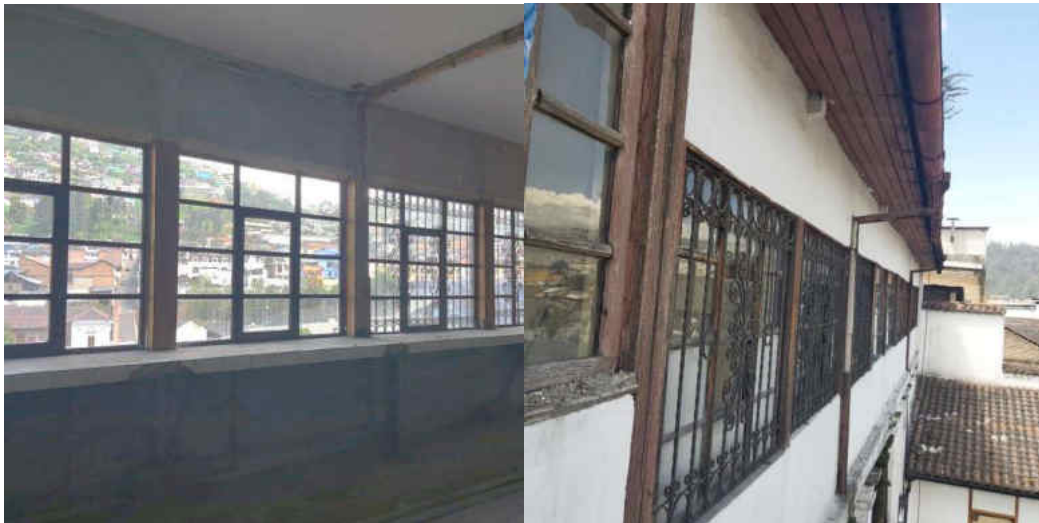
La fachada del segundo piso en este espacio no está conformada con mampostería de ningún tipo, sino con la misma tabiquería de estructura de madera y malla enlucida. Sobre la cual se han colocado las ventanas de madera.

Fachada de segundo piso conformada con tabiquería de estructura de madera con malla enlucida

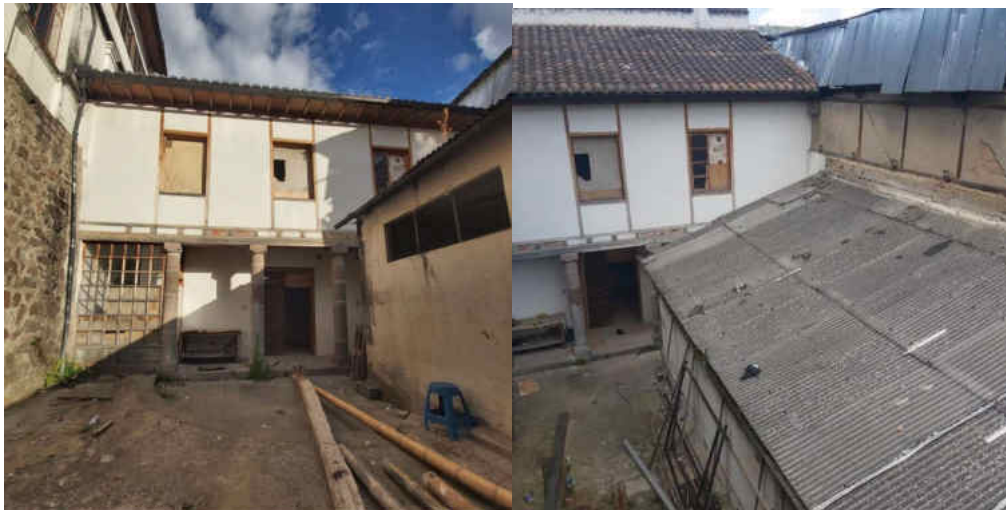
Estado actual - foto año 2021

El estado de esta construcción es regular.

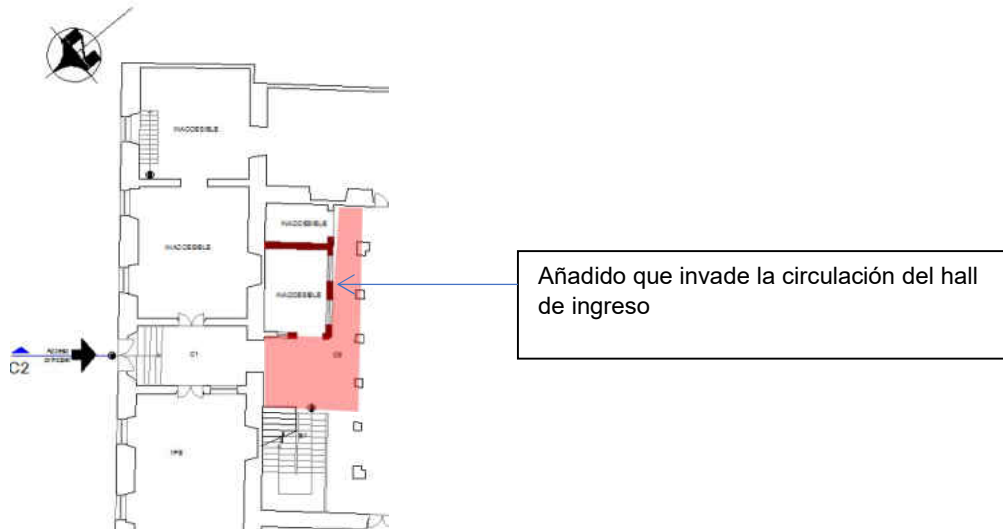
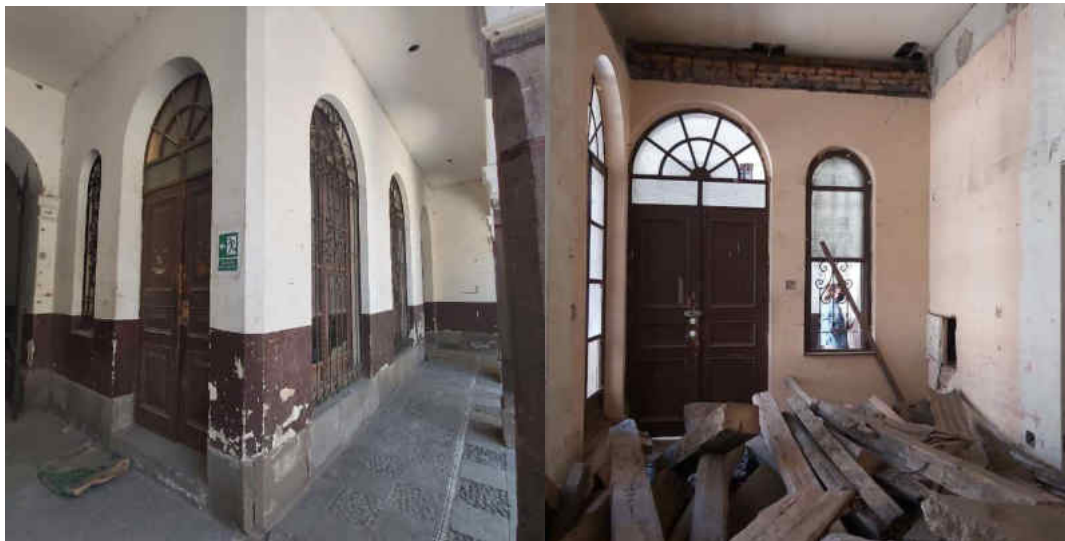
En el costado izquierdo del ingreso principal se encuentra construido un espacio, conformado por mampostería no portante de ladrillo, donde fue adaptada una batería sanitaria. Ese espacio corta la circulación principal del hall de ingreso.

Espacios añadidos en el ingreso principal del inmueble

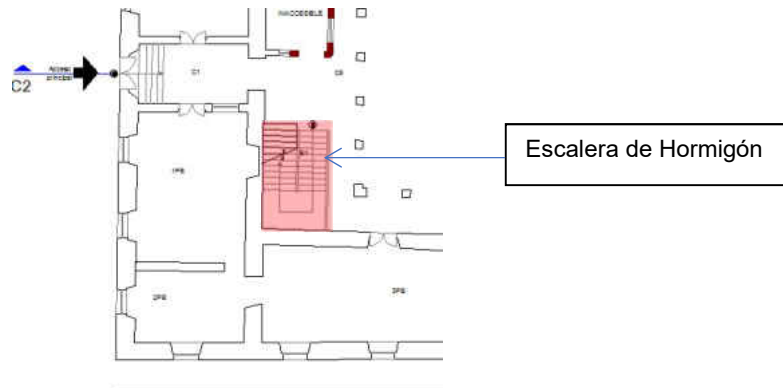
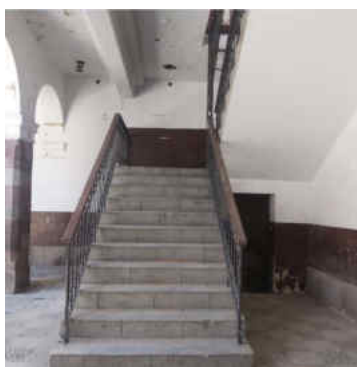
construida en hormigón armado, y su acabado es figurada la piedra; que se puede visualizar las huellas del encofrado por la parte posterior de las mismas.

Escalera de hormigón armado

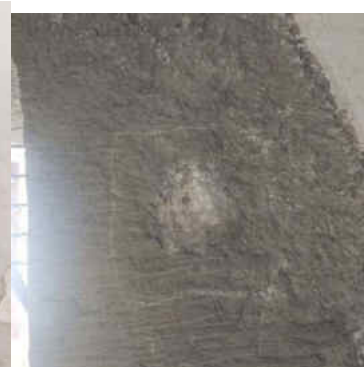
Cala de prospección

Se ha realizado una cala de prospección en un costado de la misma para verificar que se trata de un elemento de hormigón armado.

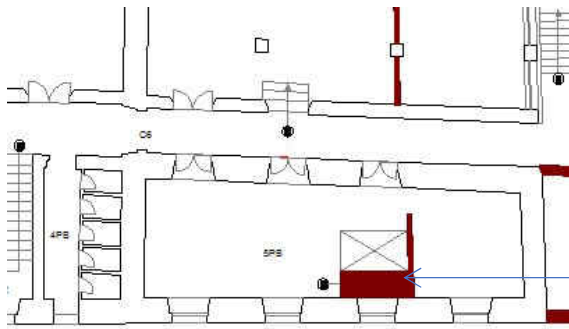
En el área posterior de la primera planta del inmueble principal, existe un entrepiso de madera que claramente se ha identificado como añadido, debido a que la altura corta la dimensión de las ventanas y la puerta de ingreso al espacio.

Entrepiso y gradas de madera

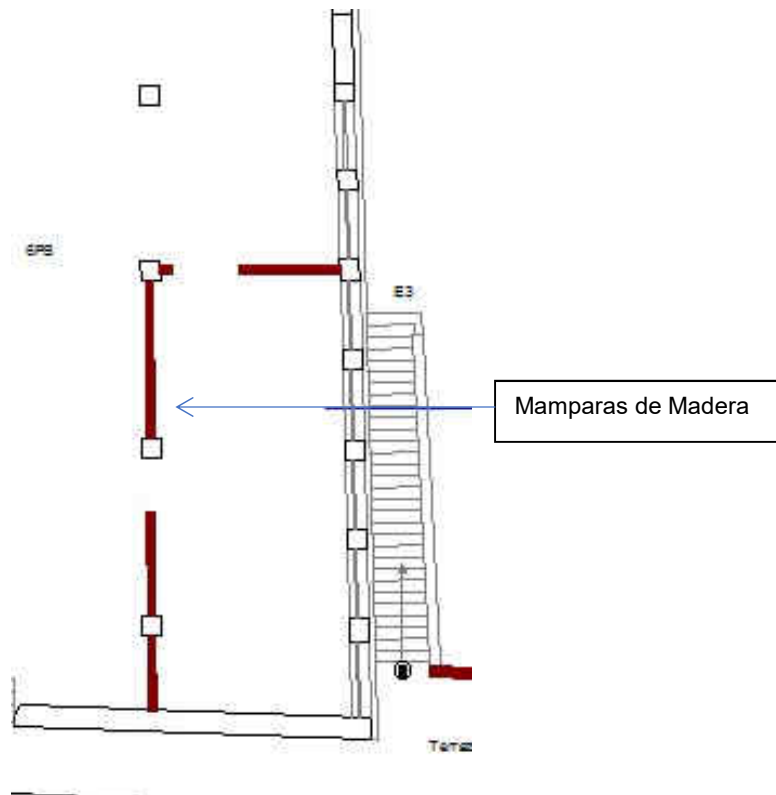
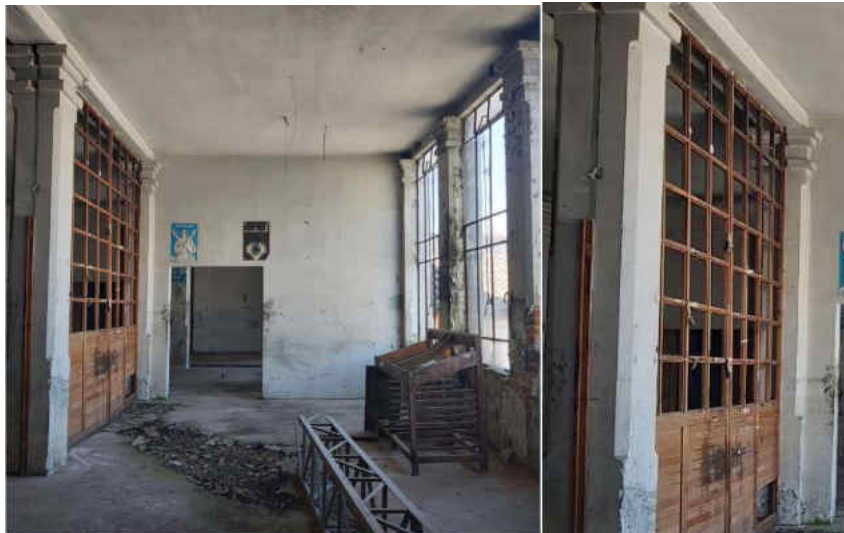
Mamparas de madera a restaurarse

En el área de la imprenta, existen dos mamparas de madera con módulos cuadrados, estas mamparas se retirarán de este espacio.

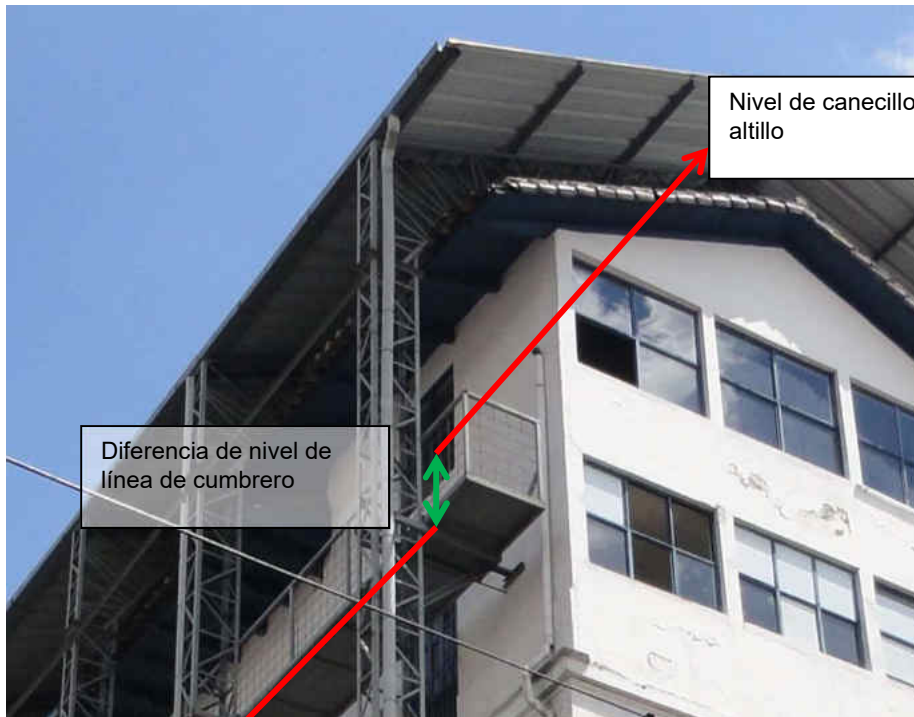
Área añadida a la construcción original,
que supera la línea de cumbrero de todo
el inmueble

Nivel de canecillos construcción
altillo

Diferencia de nivel de
línea de cumbrero

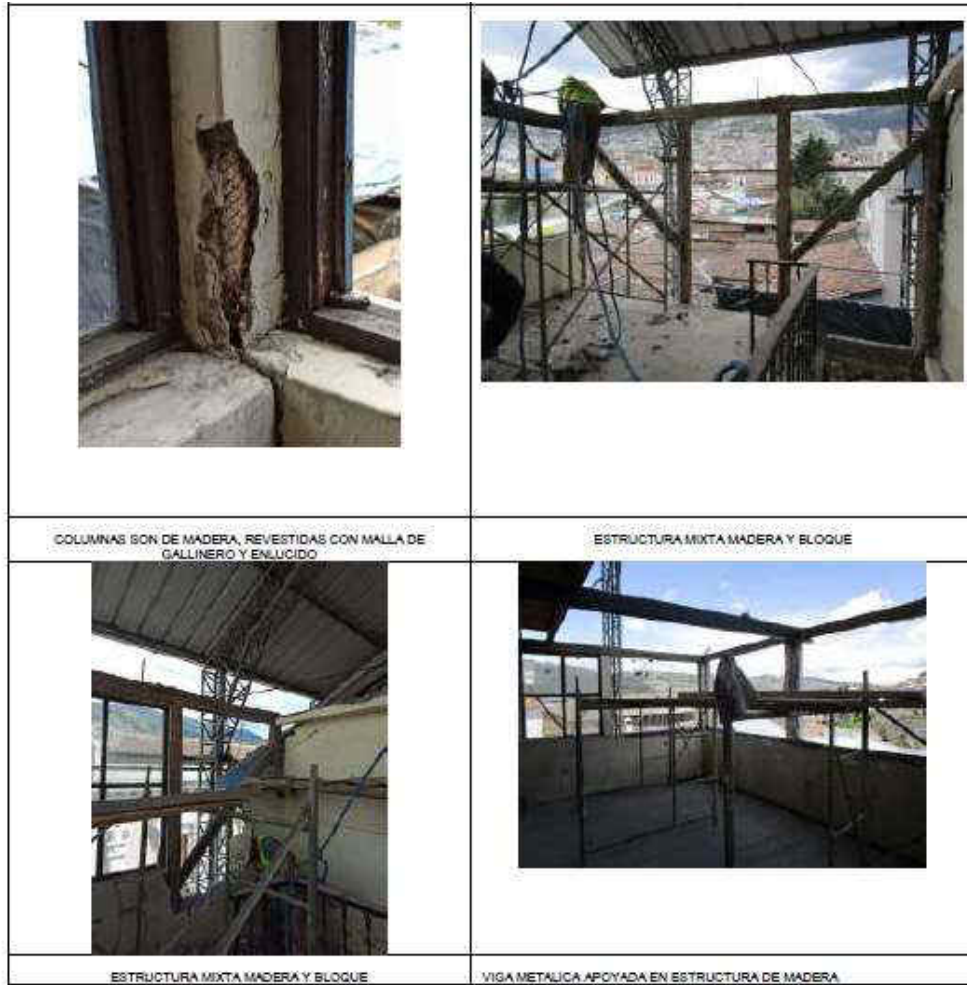
En dicho informe se adjunta fotografías en donde se puede verificar que los muros de este espacio nos son portantes, así como la estructura es metálica, tiene enlucidos de malla y hormigón, por lo tanto, era un elemento añadido.

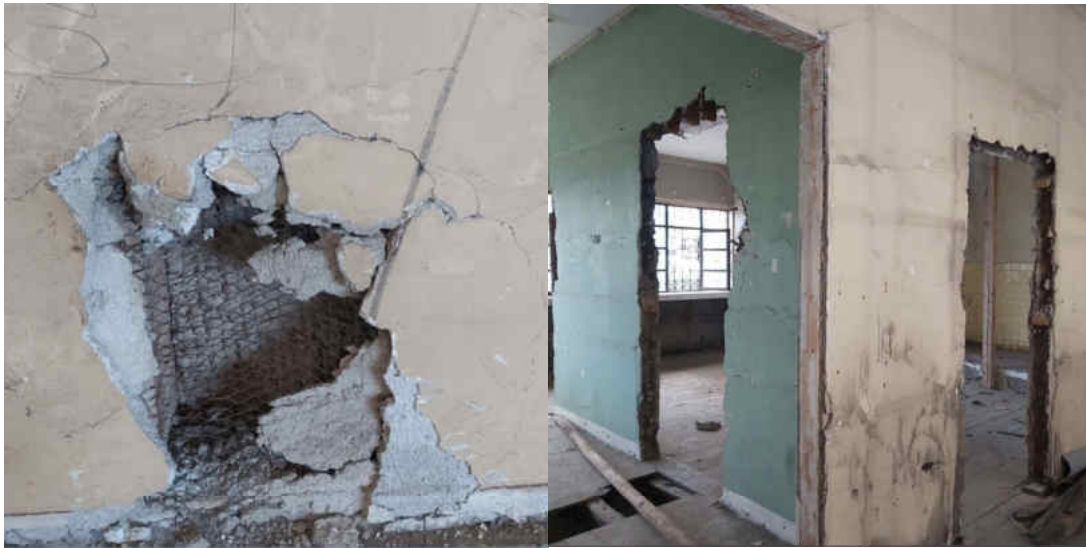
Sobre el área donde funcionó la imprenta, se crearon también otros espacios complementarios conformados por tabiquerías con estructura de madera y malla enlucida. Las mismas que se encuentran deterioradas, no tienen ninguna función estructural.

Adaptaciones segundo piso sobre imprenta

De este modo, este tipo de elementos constructivos no se toman en cuenta para el levantamiento de patologías, ya que son añadidos que no presenta valor arquitectónico y estarán sujetos a su liberación.

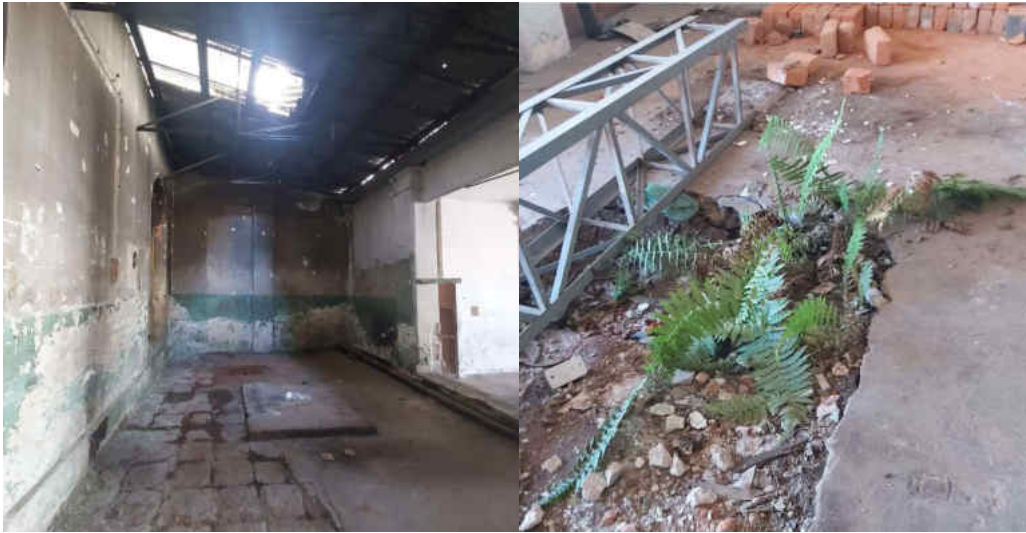
El enlucido de las mismas se ha perdido en su mayoría ocasionando erosión en los ladrillos, esta humedad se ha ocasionado por la filtración de la cubierta de este espacio que se encuentra en mal estado. En este espacio el recubrimiento del piso es una parte de piedra y otra de hormigón que se encuentra saturado de humedad.

Área de la antigua imprenta, presencia de humedad en pisos

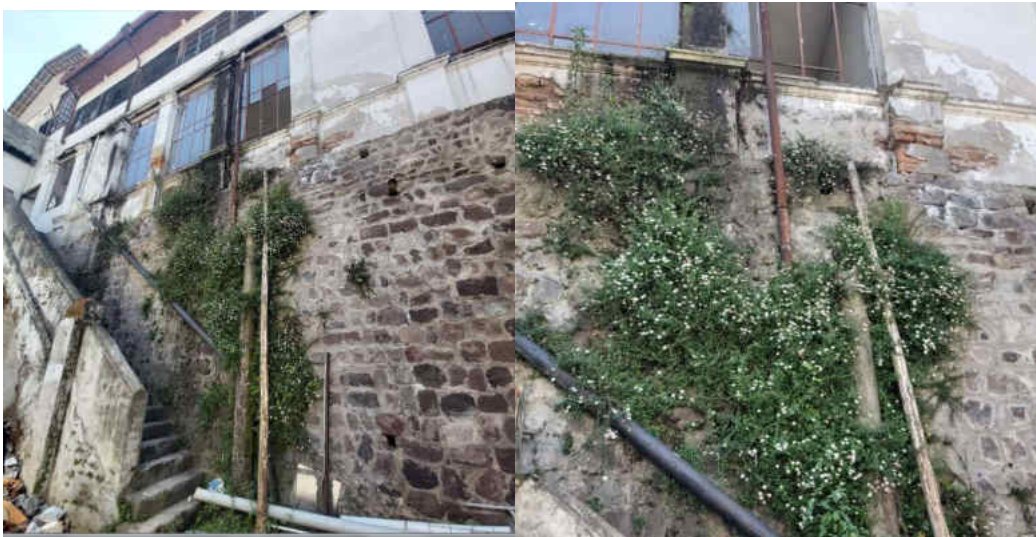
La fachada posterior está conformada por un muro de contención de piedra que, debido a los bajantes en mal estado, presenta humedad por filtración del exterior hacia el interior, donde el agua filtra por el mortero y materiales permeables, generando presencia de líquenes y plantas de porte, que por su acción química erosiva al segregar ácidos orgánicos, disgregan los materiales.

Presencia de humedad por filtración en muro de piedra.

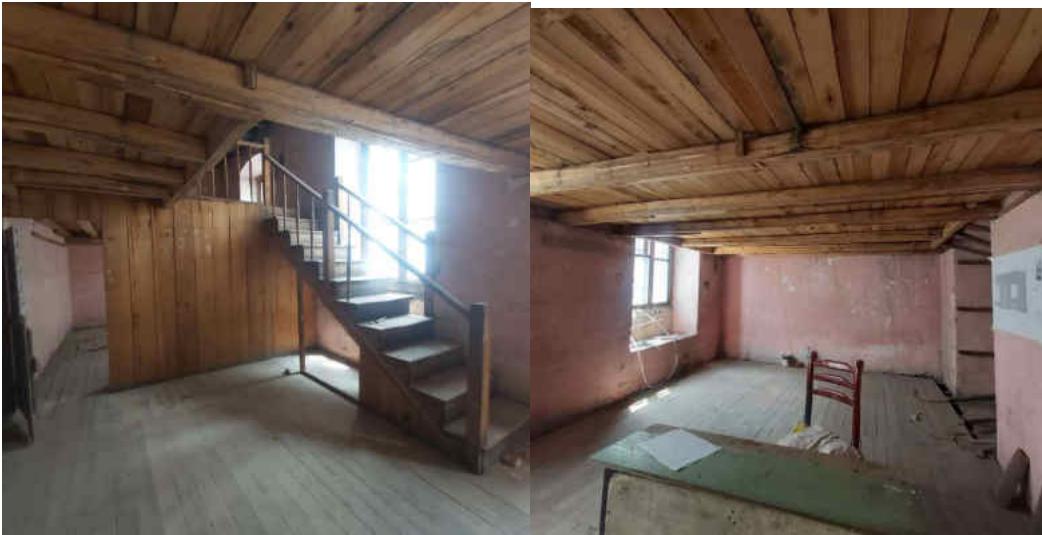
En el costado Occidental, existen espacios de similares características a los espacios del ingreso principal, con muros de ladrillo y acabados de piso con entablados de madera. Sin embargo, estos, debido a su altura han sido divididos con un entepiso de madera, que corta la esbeltez de las ventanas.

Presencia de entrepisos añadidos de madera.

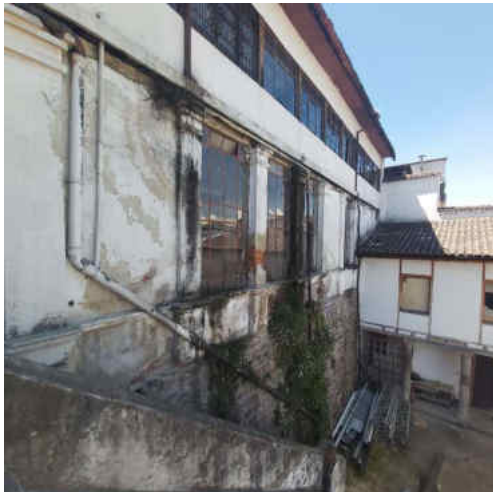
Existen unos bajantes en muy mal estado que se encuentran en la parte posterior del inmueble y se encuentran afectando al muro de piedra del patio posterior, ocasionando humedades por filtración, presencia de plantas de porte, mohos y líquenes.

Bajantes en mal estado

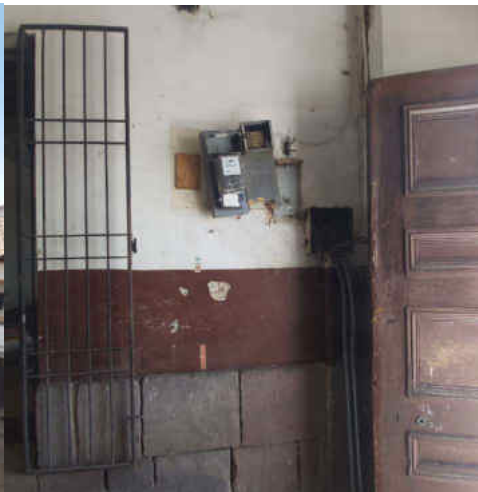
En cuanto a instalaciones eléctricas únicamente se encuentran las cajas de breakers y el medidor de luz.

Instalaciones eléctricas sin funcionamiento

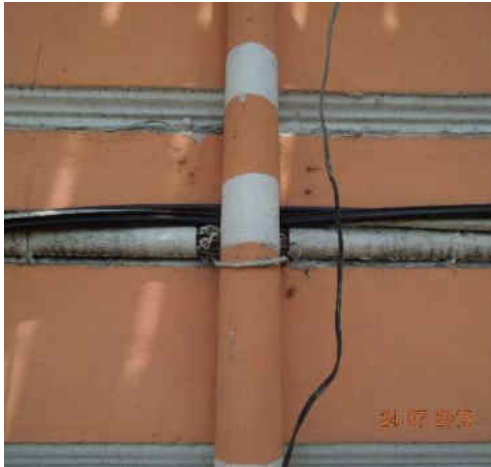
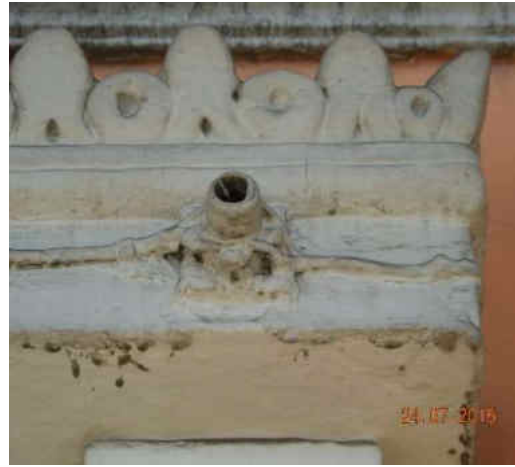
En la fachada se conservan cables que antiguas instalaciones eléctricas, así como boquillas de cerámica instaladas en las ventanas, para iluminación de la fachada, las mismas que están en desuso.

Antiguas instalaciones eléctricas

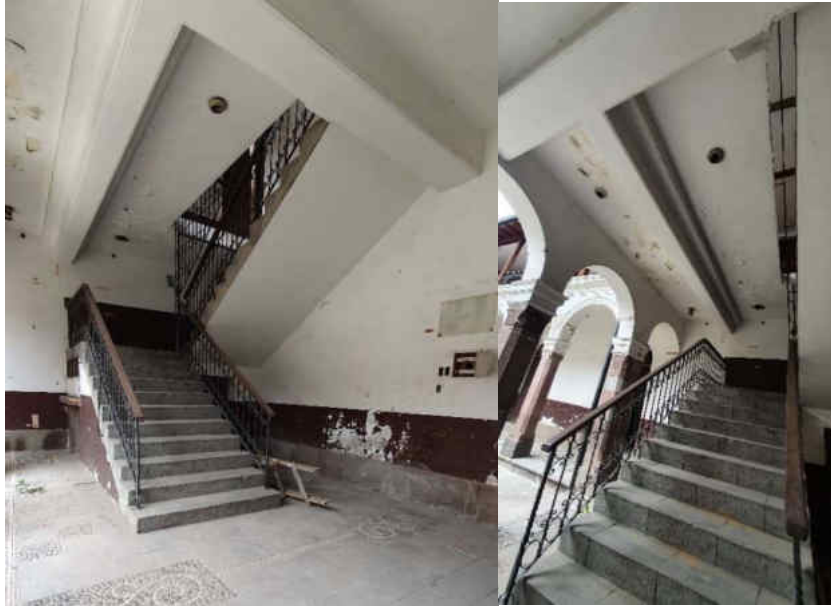
Fotografía de la circulación vertical existente

Esta escalera tiene el ancho adecuado para un equipamiento, sin embargo, no cumple con la altura suficiente en el descanso y la viga que lo sostiene el segundo tramo, no tiene un apoyo adecuado, ya que esta sobre la clave de un arco. Así mismo, no encontrándose huellas de la escalera original, la construcción de esta circulación vertical de hormigón corresponde a los añadidos ejecutados antes del 1955.

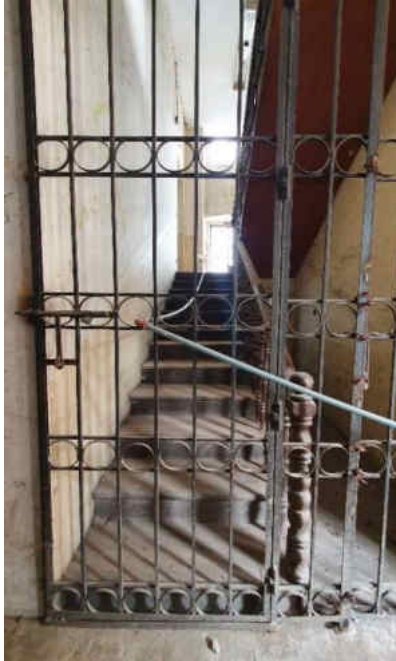
La casa contiene una circulación vertical auxiliar en el lado oeste, sin embargo, no cumple con las condiciones normativas para ser utilizadas en un equipamiento público, por lo que sería necesario su liberación y construir otras con al menos un ancho de 1.2m.

Fotografía de la circulación vertical existente

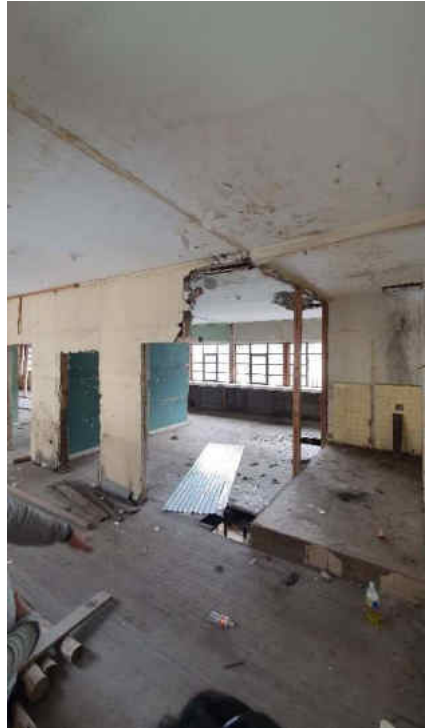
Actualmente, sobre la imprenta original, se tiene un entrepiso a una altura de 4.08m, la cual tiene una subestructura de madera con piso de duelas de madera y techo falso, todo esto está en mal estado y con perforaciones.

Fotografía entrepiso imprenta con perforaciones y mal estado

Al tener un entrepiso de esa altura y también al notar que la planta alta fue construida varios años después a la construcción original de la casa, por su estética y proporciones en fachada, se considera necesario su liberación para poder hacer uso de la altura total de los dos pisos, con el fin de destinar este espacio para el almacenamiento del archivo.

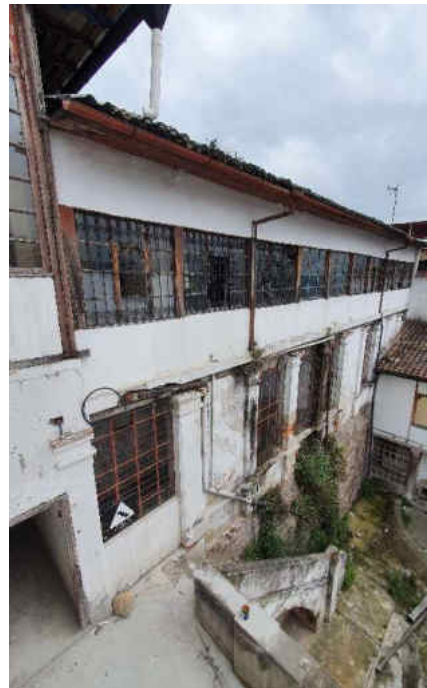
La estética y proporciones que tiene la fachada de la planta alta, sobre la imprenta, evidencian que fue construida en otra época a la de la construcción original de la casa.

Fotografía de la fachada sobre imprenta

Se busca reemplazar la fachada existente con una nueva que haga evidente la intervención con su respectiva contemporaneidad, pero que, al mismo tiempo, respete la planta baja original y sus patrones, además que permita que se genere una doble fachada para la conservación de los archivos del nuevo repositorio.

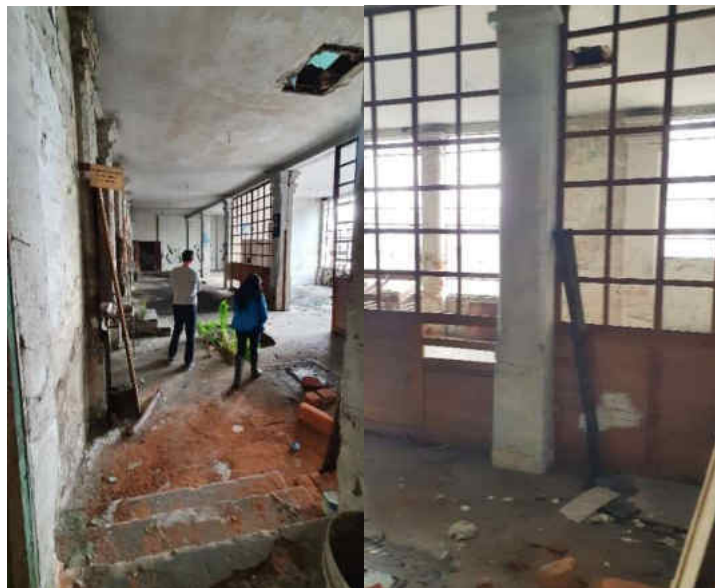
Fotografía eje central de columnas en imprenta

Se considera necesario liberar el eje central de columnas de la planta baja de la imprenta, ya que al no tener continuidad con la planta alta no afecta estructuralmente a la construcción y al retirar el entepiso, no van a cumplir una función estructural, ni tendrán en dónde sostenerse. La liberación de las columnas generará una mayor área de almacenamiento.

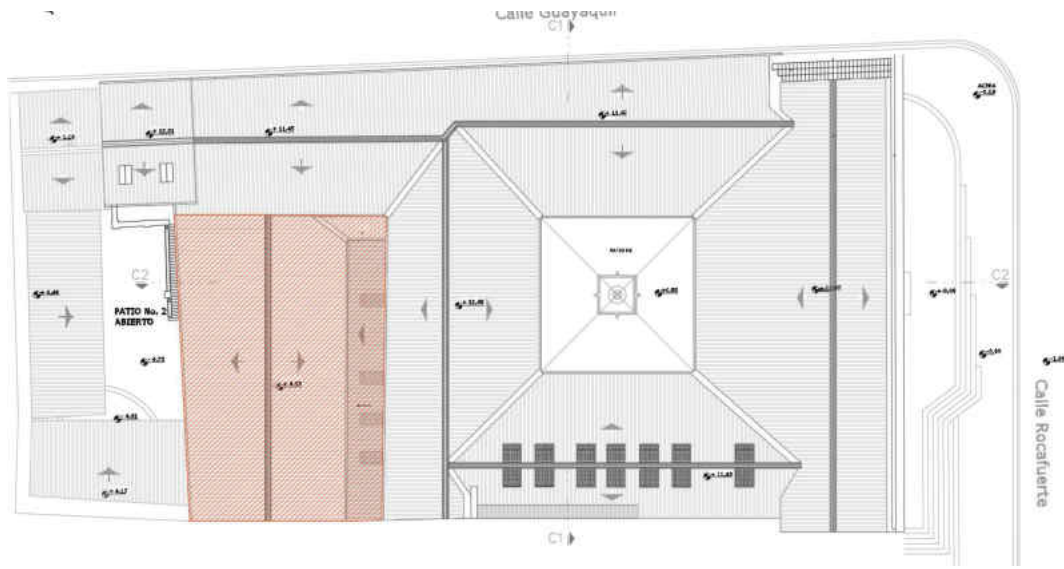
Ubicación en planta de cubiertas

Actualmente existe una cubierta de zinc, en mal estado que cubre el espacio entre los bloques de la imprenta y los espacios A5 y A6. La cubierta no impermeabiliza el espacio, existiendo filtraciones que están deteriorando el espacio interior. Se propone que se cambie de cubierta, de acuerdo al espacio propuesto como área de investigadores.

Se propone que este espacio sea parte de la nueva cubierta triple altura que se propone sobre la imprenta, para así, evitar problemas de filtraciones y también para aprovechar el ingreso de la luz controlada entre el repositorio y el área de investigadores.

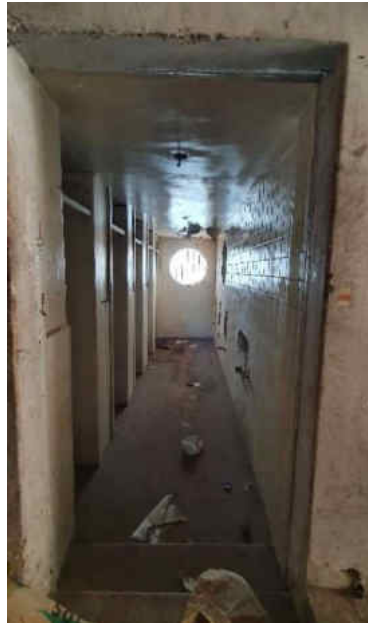
La casa cuenta con baterías sanitarias en el corredor oeste, tanto en planta baja, como en planta alta y están ubicadas junto a las escaleras auxiliares. Este espacio está en un punto central de la casa, pero las baterías sanitarias no cumplen con los requisitos que pide el DMQ para funcionar en un equipamiento, por lo que se propone liberar este espacio y transformarlo en un ducto de instalaciones.

Fotografías de baterías sanitarias existentes

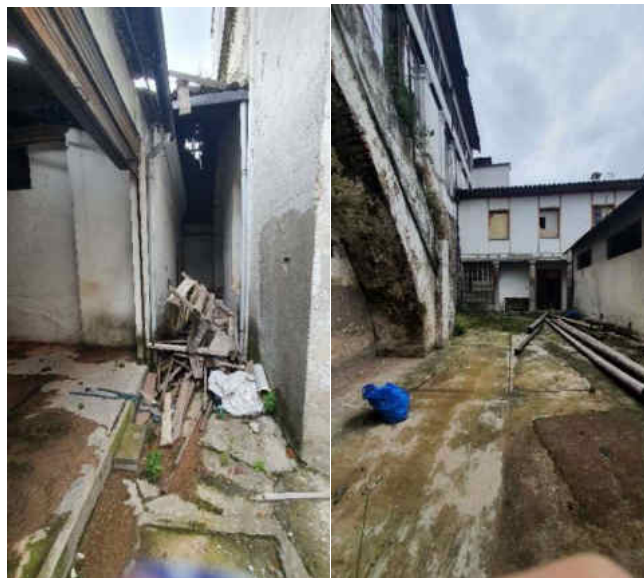
En el ingreso al subsuelo, en el lado sur de la edificación, se encuentra una barra de volúmenes con muros de bloques de concreto y techo de Zinc, que contiene los cuartos A27, A28 y A29, los cuales actualmente son bodegas sin uso; que acortan el espacio y que no pueden ser reutilizados correctamente como espacios habitables, por sus condiciones de iluminación. Se propone derrocarlos para liberar el patio del subsuelo y generar un espacio adecuado para la circulación vertical. Asimismo, se propone acortar a la mitad el espacio de bodega para mantener la cubierta en fachada y poder brindar un correcto espacios, iluminado y ventilado, para la guardianía del equipamiento.

Fotografías de cuartos A27, A28 y A29

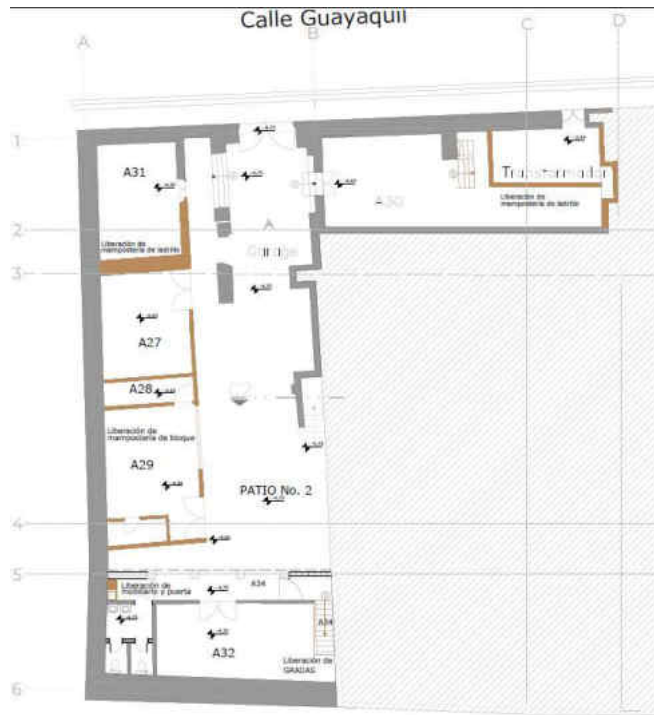
Ubicación de escalera en planta subsuelo espacio A32

En la actual vivienda del conserje, se encuentra una escalera que no cumple con medidas reglamentarias, y no puede ser ocupada por los servicios del equipamiento, por lo que es necesario eliminarla y reemplazarla por otro sistema de circulación vertical más efectivo.

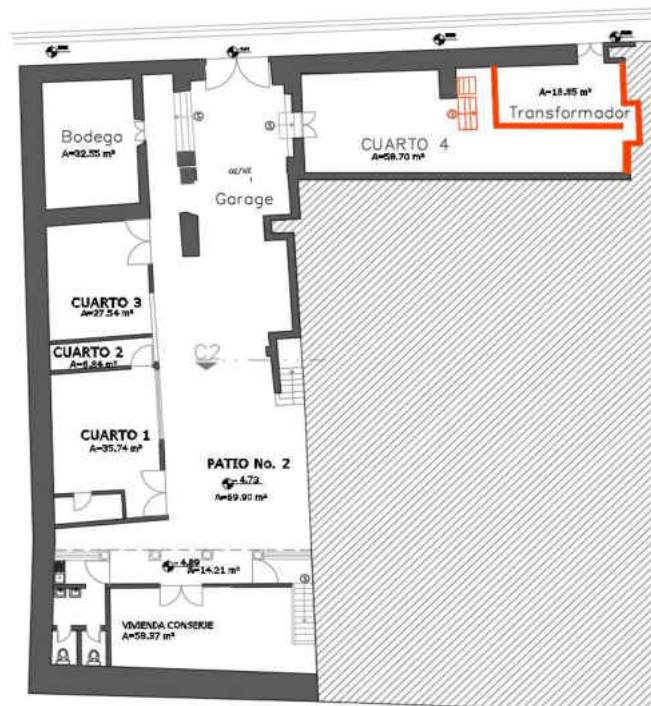
Ubicación en planta subsuelo en cuarto A30 y transformador

El espacio en el transformador y el cuarto A30, existen paredes que acortan los espacios, por lo que lo mejor es eliminarlas e integrar todo el espacio para poder colocar el transformador, el generador y el cuarto de bombas.

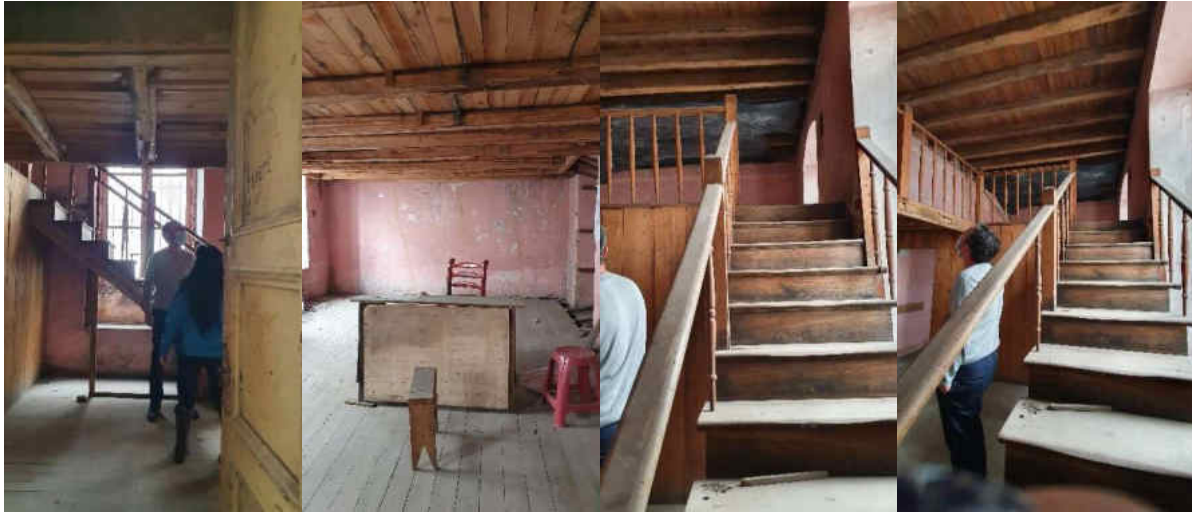
El cuarto A2, cuenta con un mezanine de madera que mantiene una altura de entrepiso de 1.99m. Las características de este espacio no permiten que sea útil espacialmente, por lo que se considera necesario liberarlo. Además, según la memoria histórica, este espacio fue una añadidura por parte de una de las administraciones que pasaron por la Casa

Fotografías del Mezanine

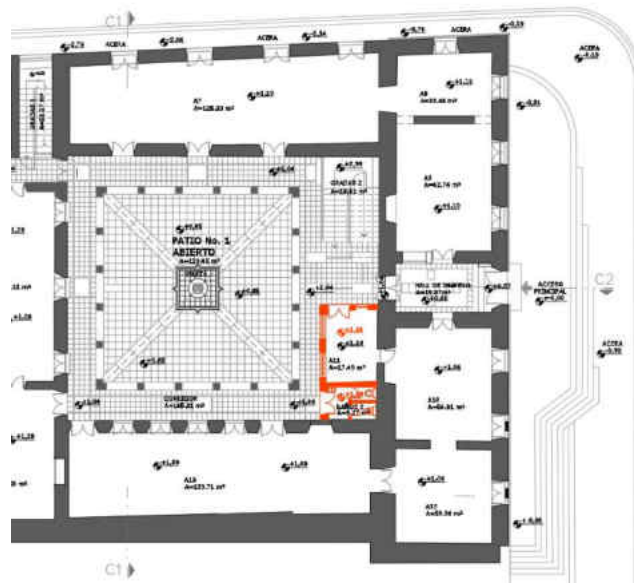
Ubicación en planta baja, del cuarto A11 con baño

En el ingreso norte, por la puerta principal desde la calle Vicente Rocafuerte se encuentra el cuarto A11 que cuenta con un baño. El espacio corta el tamaño de la circulación y no permite

que tenga los 1.2m reglamentarios, para el funcionamiento del equipamiento. Por lo tanto, tomando en cuenta el estado actual, en donde las paredes internas se encuentran liberadas, se liberará las paredes exteriores para cumplir con el espacio requerido para la circulación.

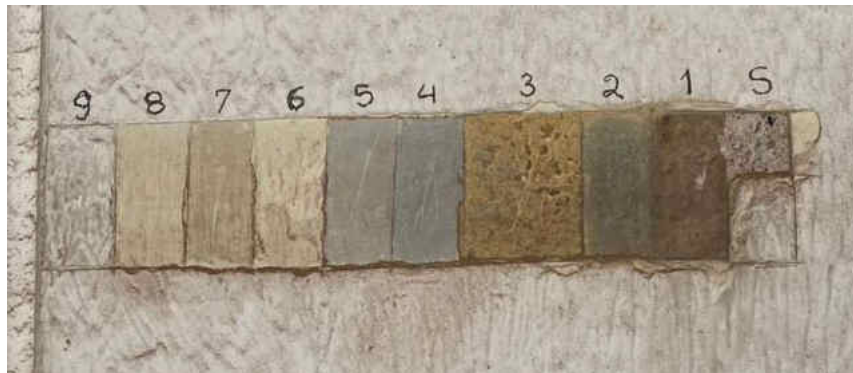
Además, una de las características que más resaltan del patio central, son sus murales que están siendo restaurados, ya que contaban con un aproximado de 9 capas que los cubrían, como se puede ver en la fotografía tomada en el sitio.

Fotografía de capas sobre pintura mural original

Por lo que también se propone el cubrir el espacio del patio central con una cubierta traslúcida que proteja los murales, pero que aclimate el espacio interior de doble altura.

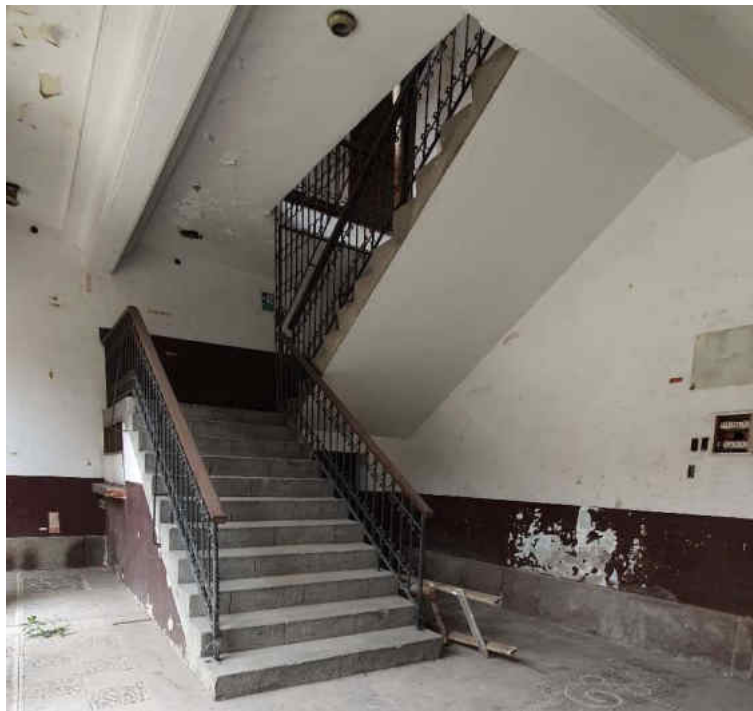
Con el cambio de uso y reconfiguración del patio central, también se propone, desde el anteproyecto, el eliminar la escalera existente que no está dentro de las condiciones de normativa y reemplazarla por una escalera metálica en espiral, que cumpla con todo lo necesario para funcionar en un equipamiento y que a su vez muestre la temporalidad de la intervención y se adapte a la propuesta.

Fotografía de la escalera existente

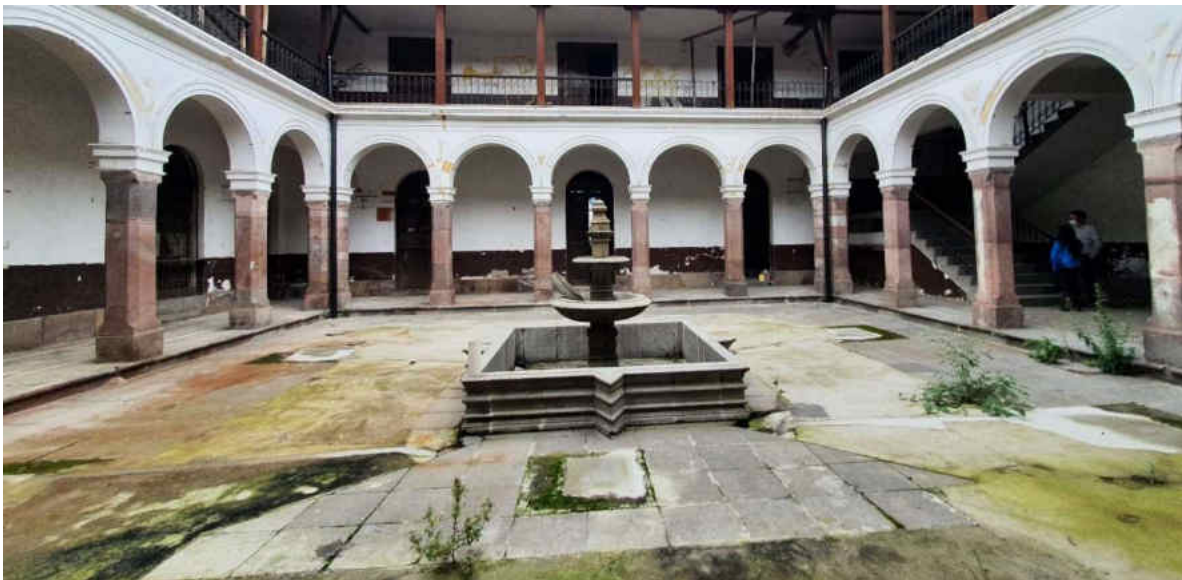
El patio central de la casa tiene un piso de piedra, que con el paso del tiempo y los diferentes usos que ha tenido, se ha ido deteriorando, por lo que, como se ve en la imagen se planea hacer el cambio integral de todo el piso por piedra andesita, para que quede uniforme.

Piso de piedra patio central

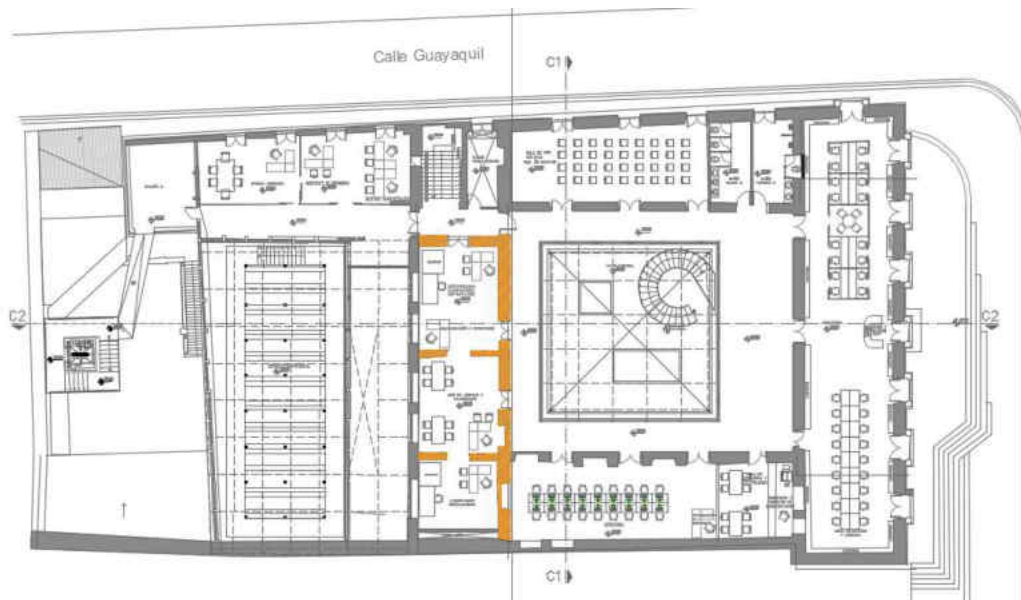
En la planta alta, las áreas de destinado para el laboratorio digital, de jefe de archivo y paleógrafo y el de identificación, clasificación y estampillado, poseen paredes de bareque las cuales serán restauradas y conservadas como se ve en la imagen.

Muros de bareque en la planta alta

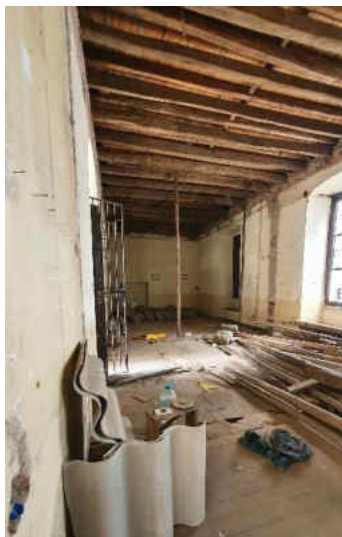
En cuanto a la madera de los entrepisos, se va a conservar en los corredores y en el área de oficinas, pero se los reemplazará en el área de los repositorios, debido a que en estas áreas se debe evitar el uso de madera para evitar riesgos de incendios y que ingresen plagas que puedan dañar los archivos.

Entrepiso de madera de áreas de repositorios

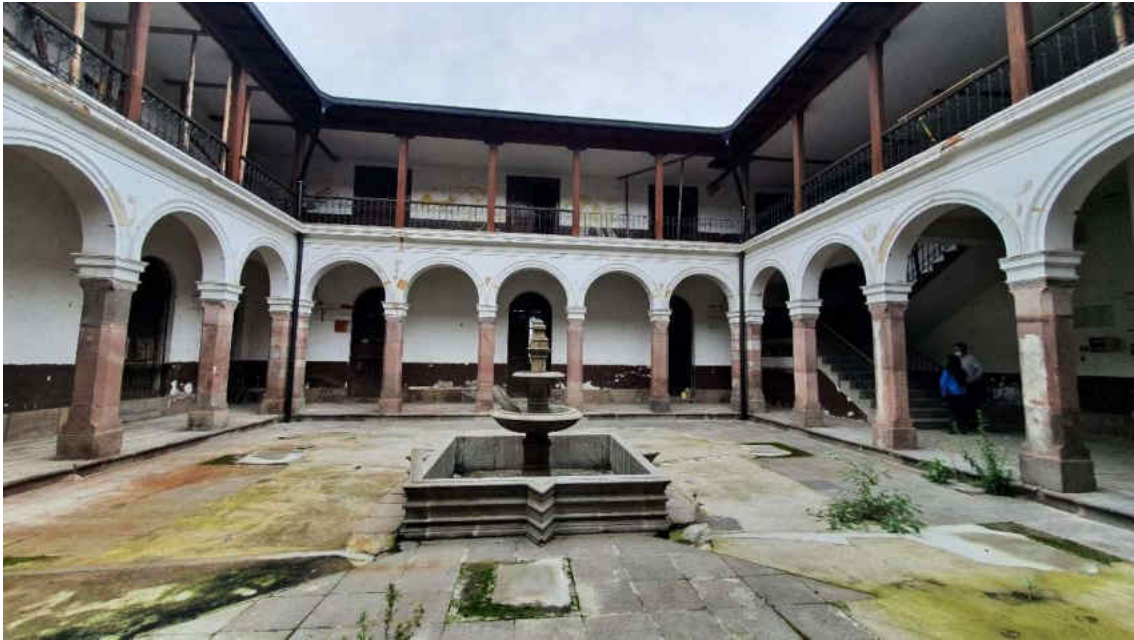
Patio central sin intervención, en planta baja

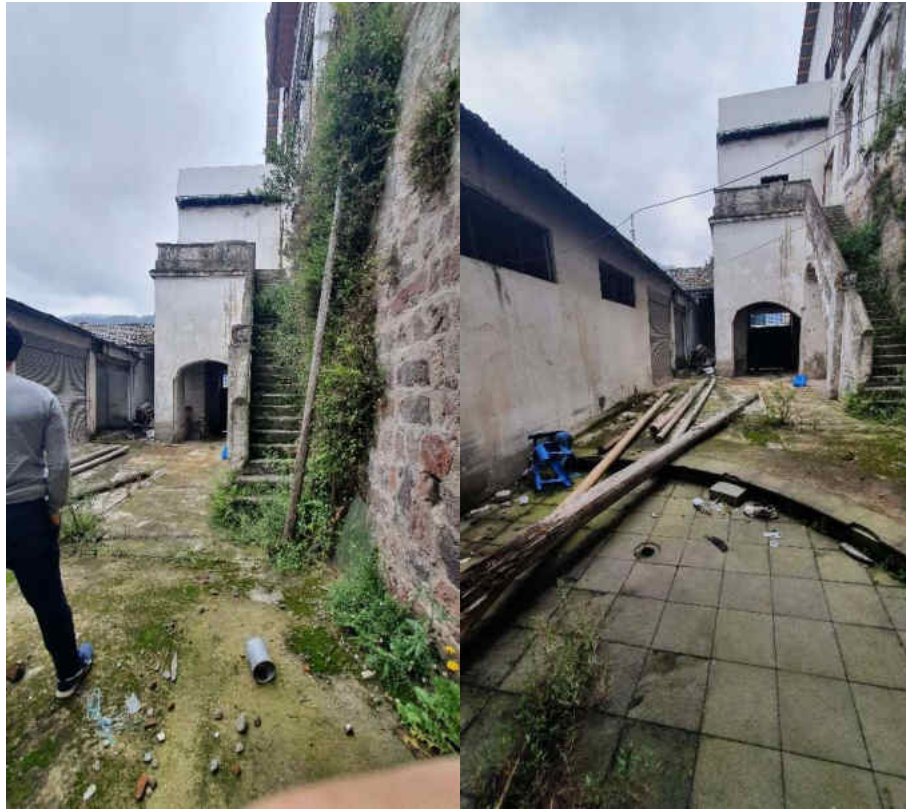
Patio posterior sin intervención, circulación vertical

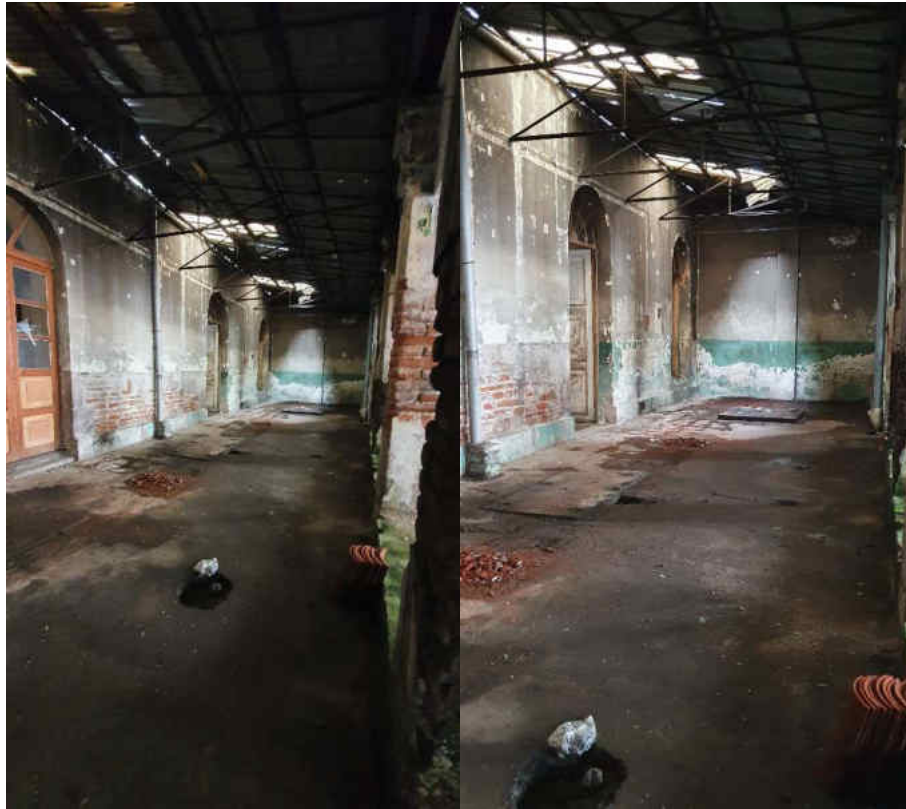
Área de investigadores sin intervención, en planta baja
