**Título del Documento: “ESTUDIO DE ARQUITECTURA E
INGENIERÍAS DEL INMUEBLE DENOMINADO CASA GARCIA
MORENO –IMP”**

MEMORIA TÉCNICA ARQUITECTÓNICA

Código Proceso No.: CD-MDMQ-IMP-16-2022

JULIO, 2022

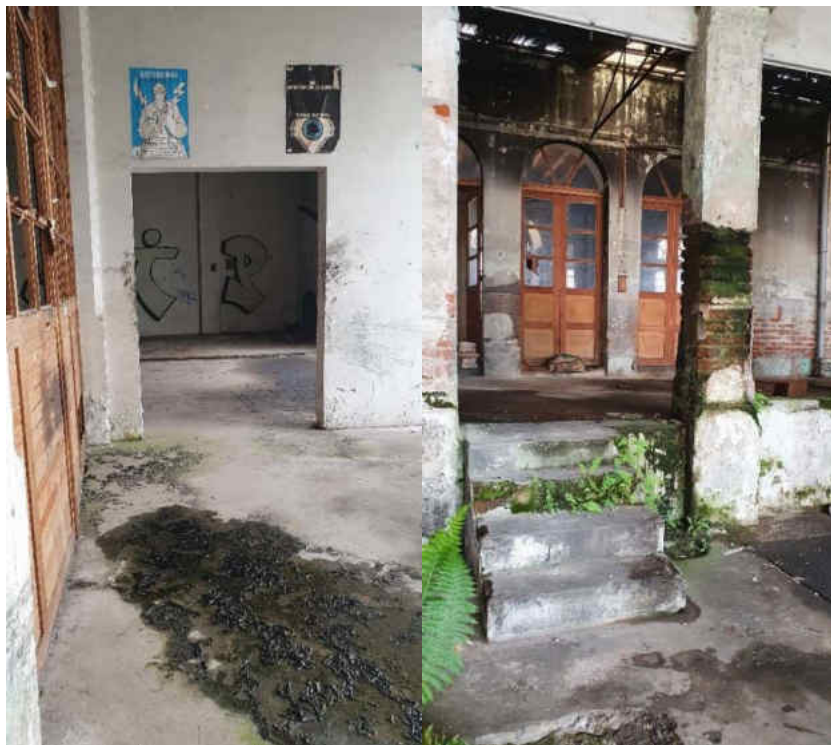
Izq: entrada a la imprenta pb; Der: imprenta

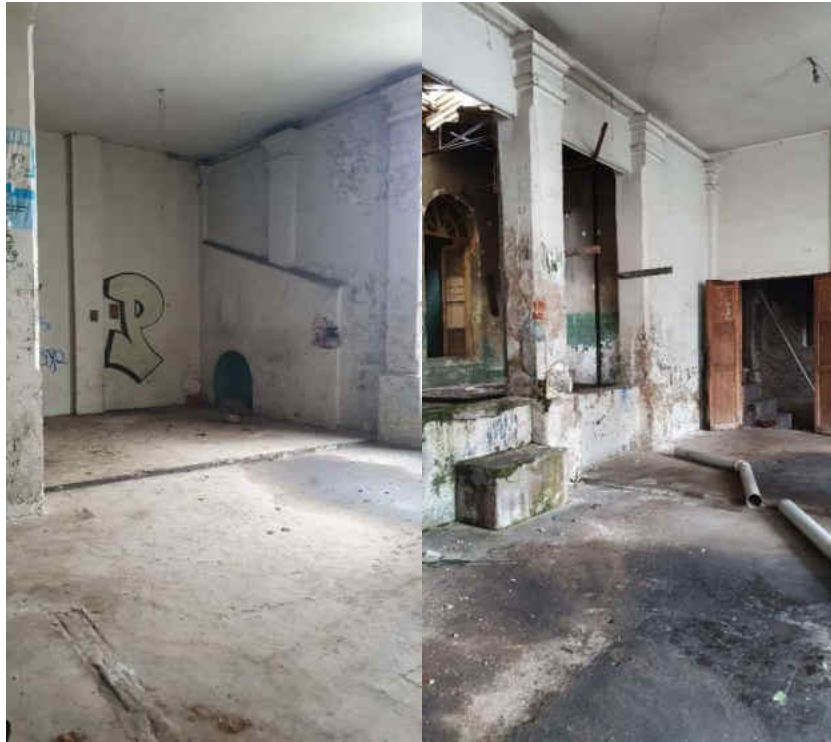
Izq: imprenta; Der: conector de imprenta con la casa pb

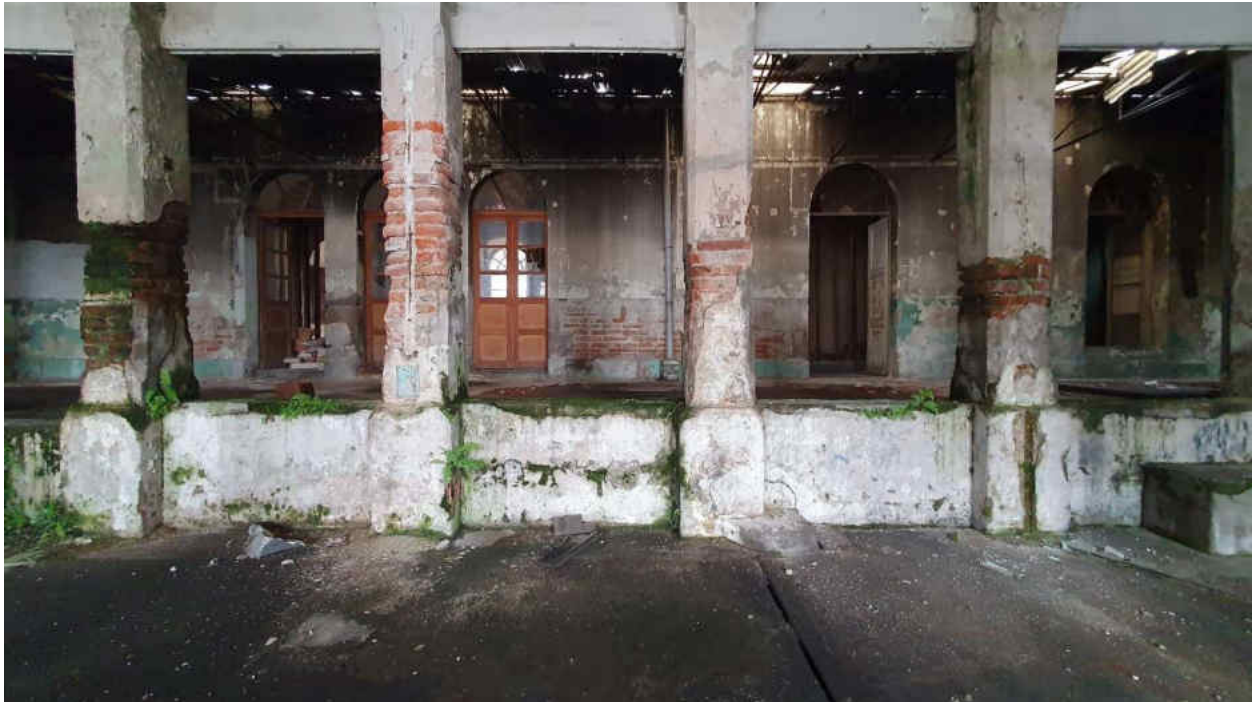
Izq: imprenta; Der: imprenta

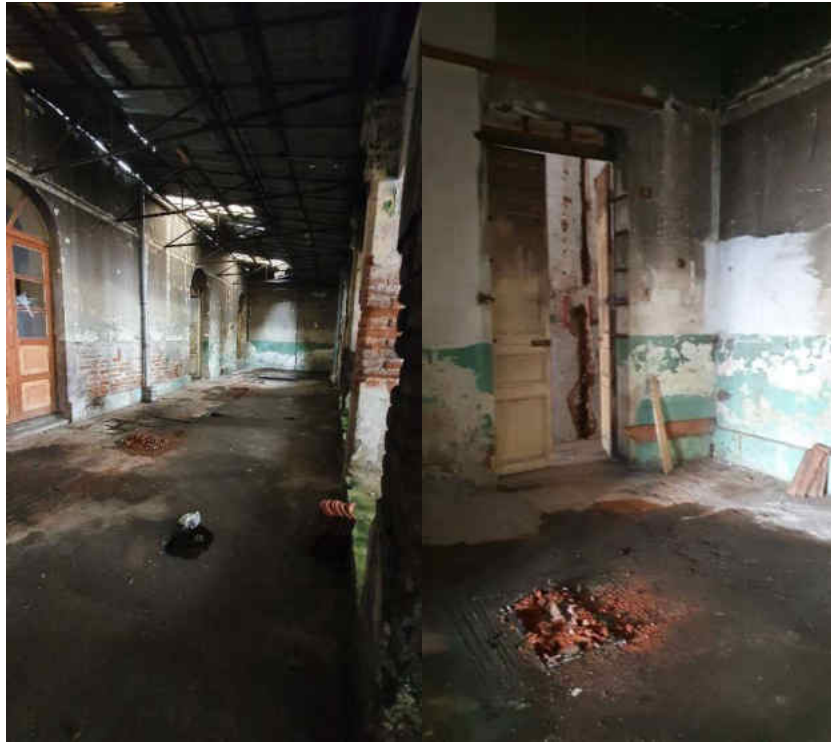
Conector de imprenta con la casa pb

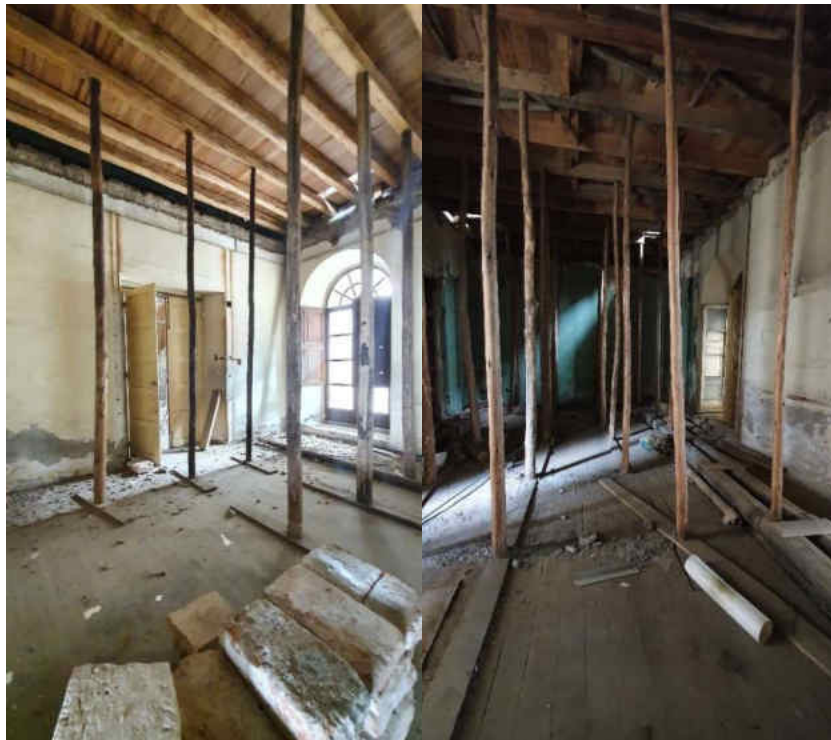
Conector de imprenta con la casa pb

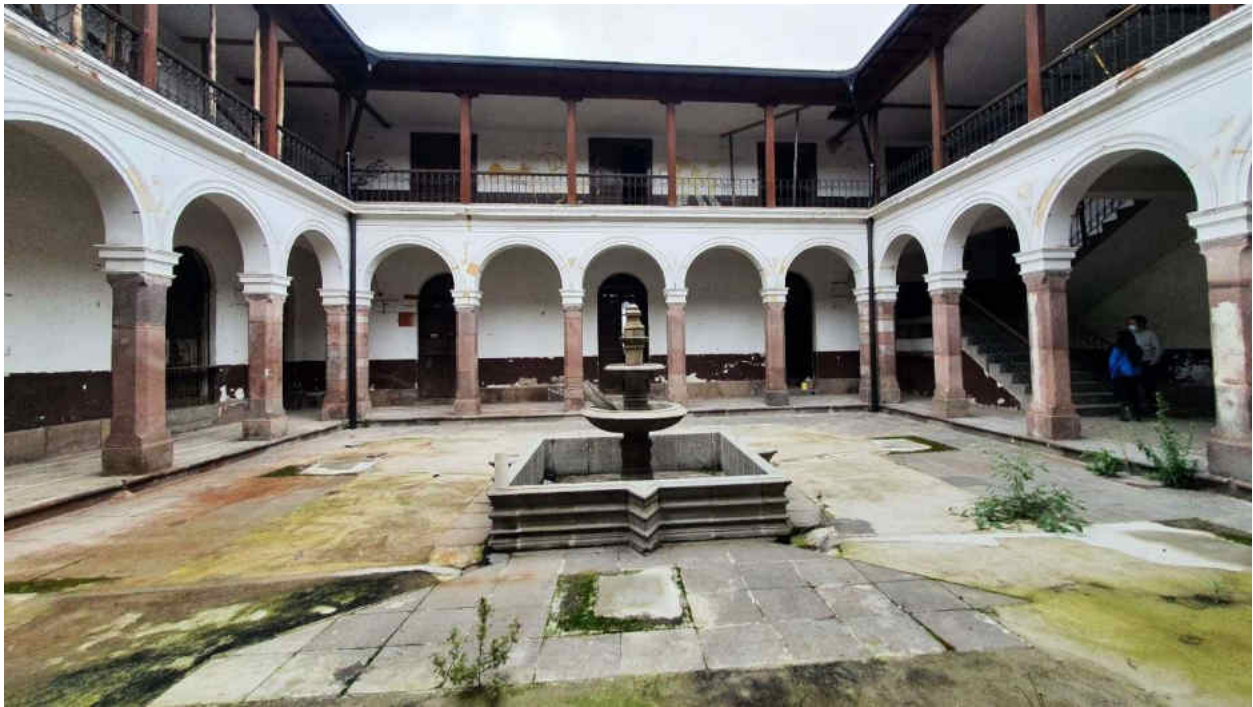
Corredore alrededor del patio central

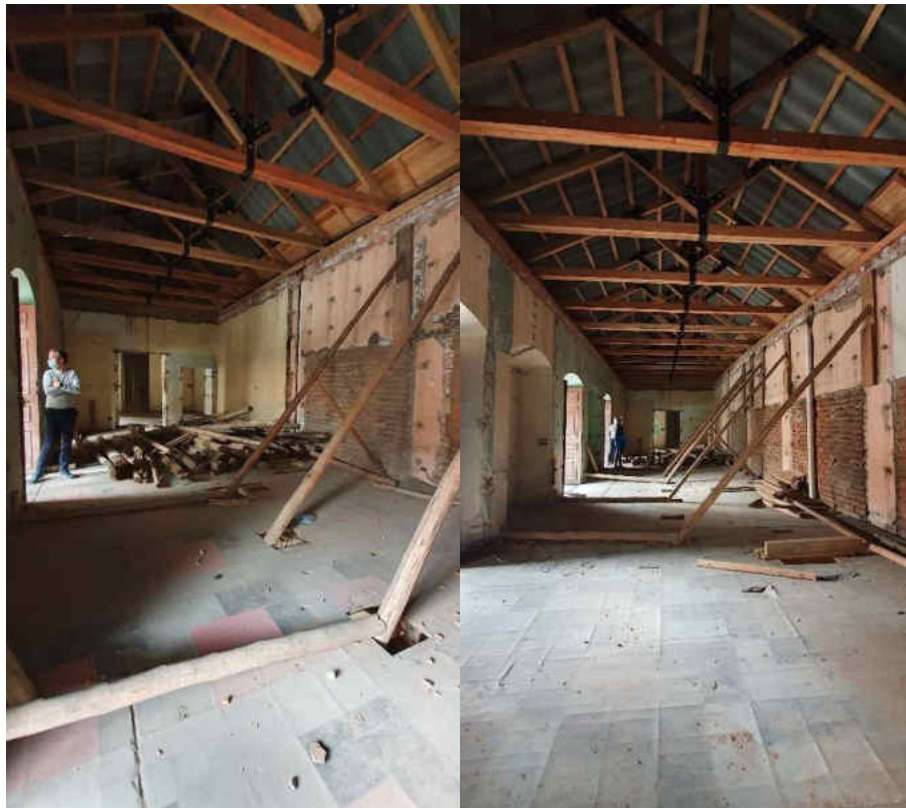
Corredor de llegada desde planta baja

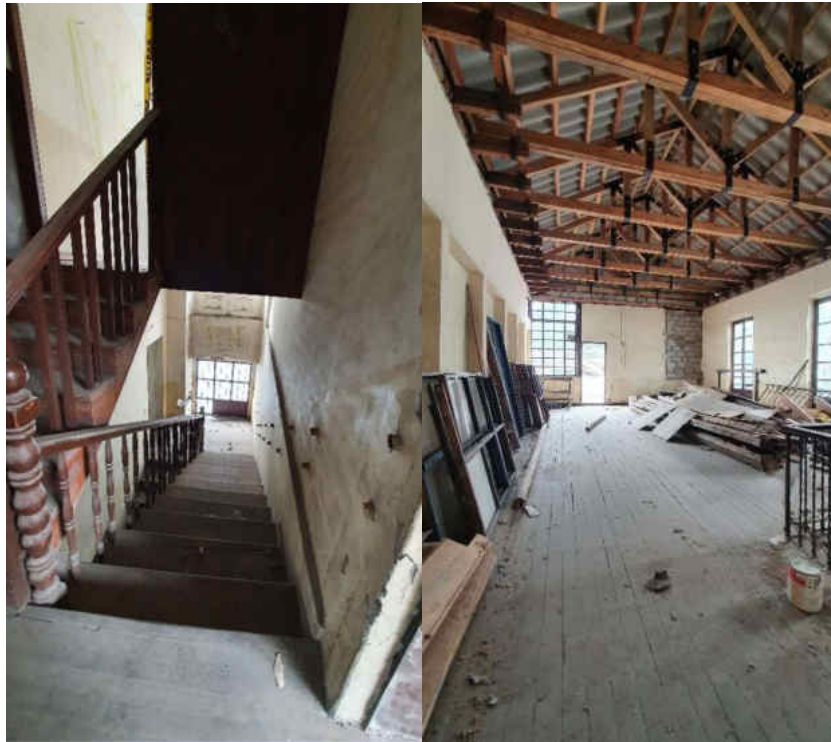
Entrepisos con cubiertas restauradas
