GERENCIA DE ESTUDIOS Y FISCALIZACIÓN	
	Informe de Inspección Técnica Dirección de Estudios	
	"Informe de Inspección Técnica, gradas de acceso Puente Peatonal sobre la Av. Simón Bolívar y calle La Sofía, Parroquia La Ferroviaria"	DE-GEF

ASUNTO: Informe de Inspección Técnica gradas de acceso Puente Peatonal sobre la Av. Simón Bolívar y la calle La Sofía.

INFORME: 72-ITI-DE-2021

FECHA: 16/04/2021

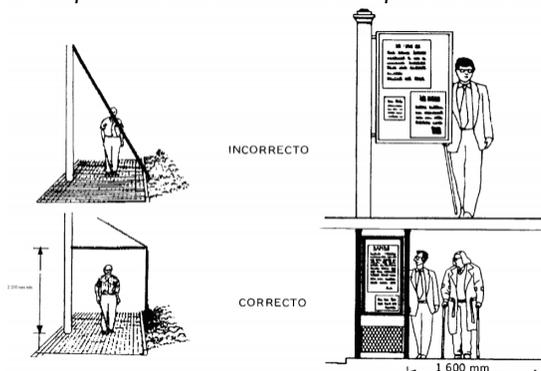
- Dar a conocer este informe a la Administración Zonal Eloy Alfaro.
- Se recomienda a la Administración Eloy Alfaro tomar en consideración para la ubicación de la reconfiguración del acceso oeste, la norma NTE INEN 2243, que cita:
 - "Las vías de circulación peatonal deben tener un ancho mínimo libre sin obstáculos de 1600mm. Cuando se considere la posibilidad de un giro a $\geq 90^\circ$, el ancho libre debe ser ≥ 1600 mm".
 - Las vías de circulación peatonal deben estar libres de obstáculos en todo su ancho mínimo y desde el piso hasta un plano paralelo ubicado a una altura mínima de 2200 mm. Dentro de ese espacio no se puede disponer de elementos que lo invada".
