I-061-ECR-AT-DMGR-2022

INFORME TÉCNICO
Calificación de Riesgo

1 UBICACIÓN E IDENTIFICACIÓN

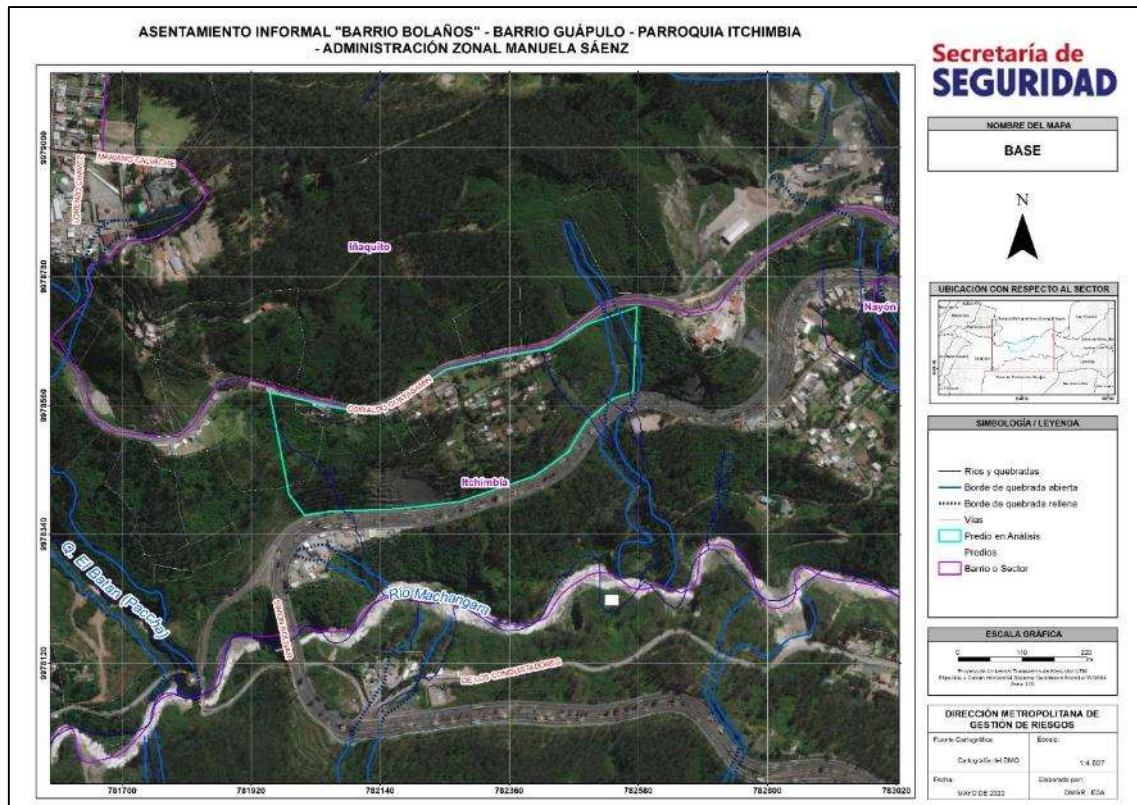
Mapa 1. Base

El asentamiento humano denominado "Barrio Bolaños" se ubica puntualmente bajo el nivel de la vía Interoceánica y sobre la avenida periférica Simón Bolívar (**Mapa 1**), antes del año 2003 la vía que conectaba al barrio era el antiguo camino que iniciaba en el denominado "partidero a Tumbaco", el cual, posterior a un deslizamiento que afectó la mencionada vía, fue cerrada para dar inicio a la construcción del túnel Guayasamín (**Figura 1**).

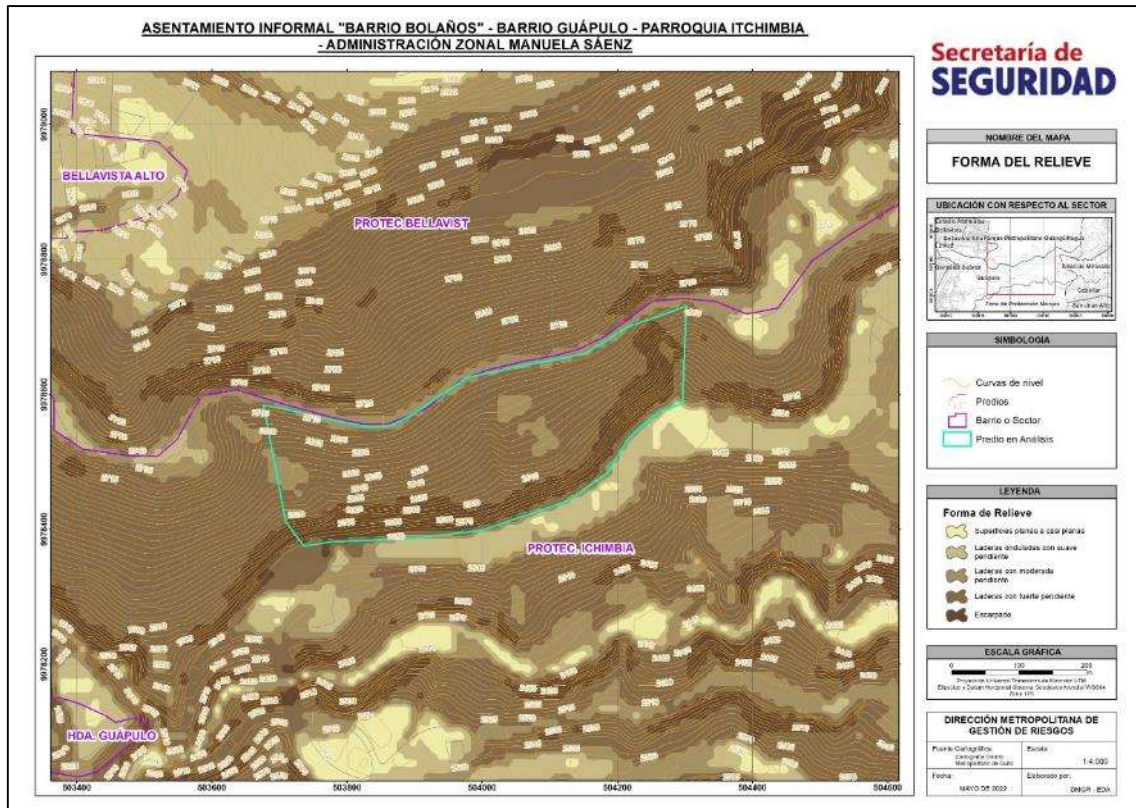
Mapa 2: Relieve del terreno

Geomorfológicamente el barrio Bolaños se ubica en las laderas del segmento La Batán – La Bota que representa el rasgo en superficie de la denominada falla Inversa de Quito, estas laderas empinadas tienen rangos de pendientes de entre 45° y 60°, aunque en ciertos lugares se tienen pendientes de hasta 90°. (**Mapa 2**).

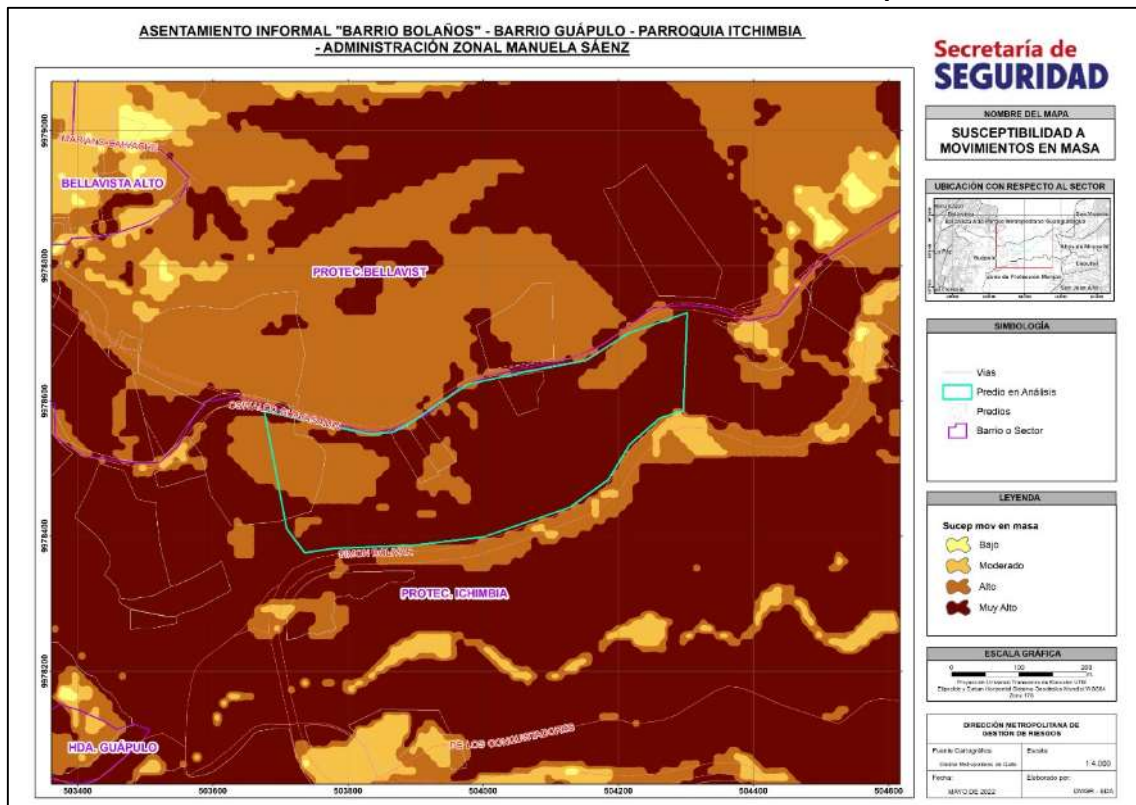
Mapa3: Susceptibilidad a Movimientos en Masa

- La litología del sector presenta buenas características de estabilidad, a excepción de los taludes generados para la apertura de la avenida Interoceánica, donde se han observado rasgos de inestabilidad como grietas y bloques suspendidos.
