INFORME TÉCNICO
Calificación de Riesgo

Coordenadas WGS 84/UTM 17M	Administración Zonal	Parroquia	Nombre del barrio/Sector
782135 E; 9978526 S; 2700 m.s.n.m	MANUELA SAENZ	ITCHIMBÍA	Bolaños

I-061-ECR-AT-DMGR-2022

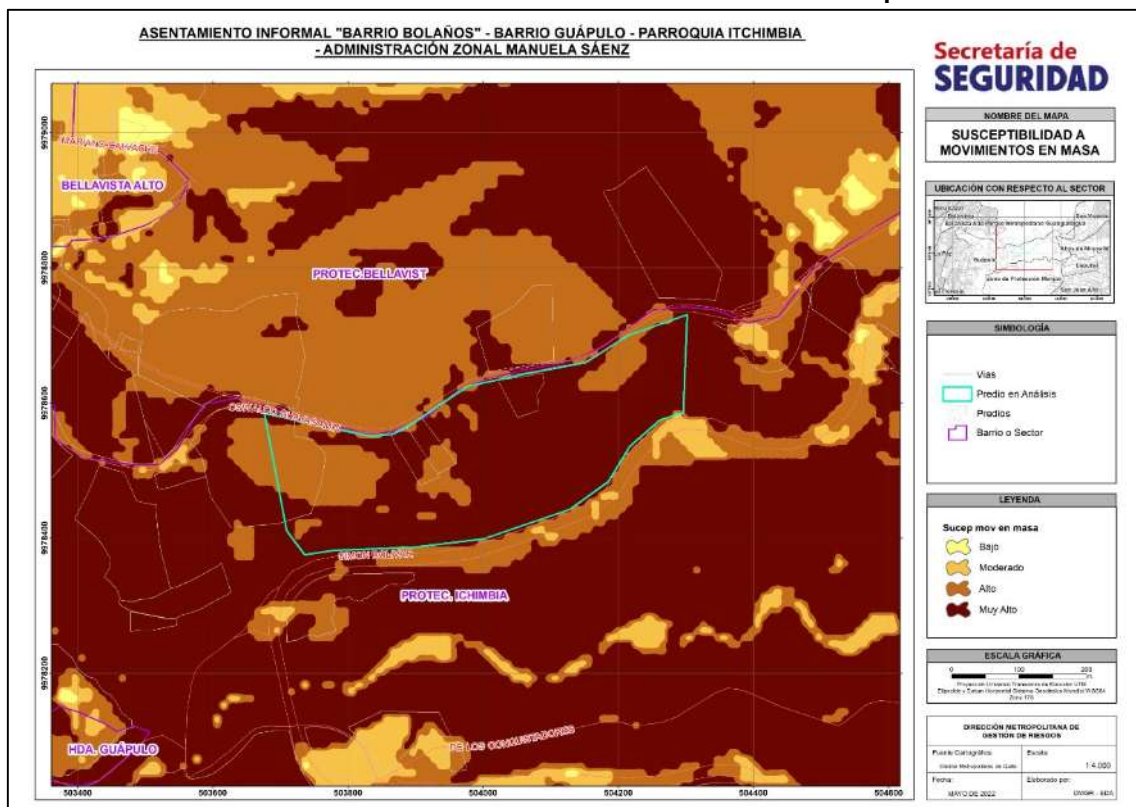
Mapa3: Susceptibilidad a Movimientos en Masa

No obstante, no se evidencian rasgos de inestabilidad en el área donde se encuentra el barrio Bolaños, aunque, en los cortes antrópicos generados para la implantación de la vía Interoceánica se han identificado grietas y bloques inestables que podrían ser generadores de movimientos en masa.

- La litología del sector presenta buenas características de estabilidad, a excepción de los taludes generados para la apertura de la avenida Interoceánica, donde se han observado rasgos de inestabilidad como grietas y bloques suspendidos.
