**INFORME LEGAL REFERENTE AL
ASENTAMIENTO HUMANO DE HECHO Y CONSOLIDADO DE INTERÉS SOCIAL
DENOMINADO "SANTA FAZ"**

INFORME TÉCNICO
Evaluación de Riesgo: Solicitud UERB
Fecha de inspección: 10/11/2018

Coordenadas WGS 84/UTM 17S	Administración Zonal	Parroquia	Nombre del barrio
X: 778047; Y: 9971735 Z: 3049 msnm aprox.	ELOY ALFARO	LA FERROVIARIA	SANTA FAZ

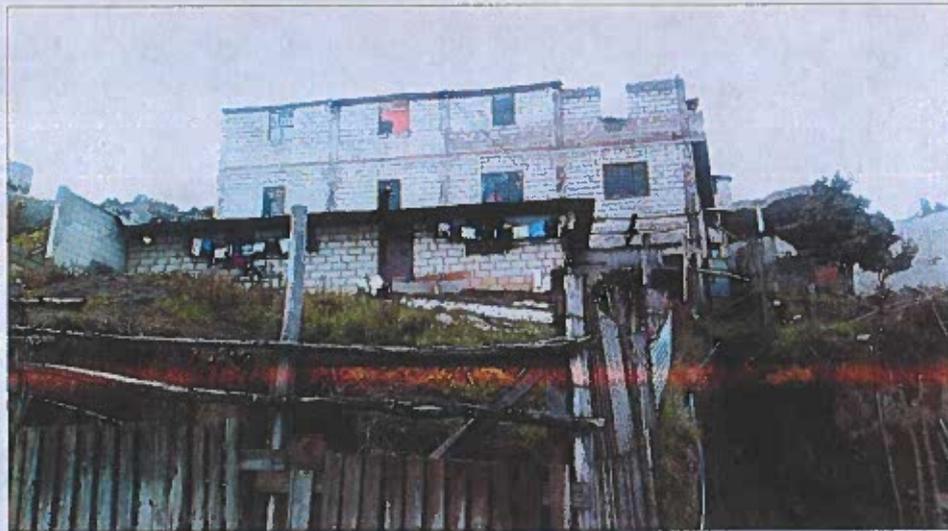
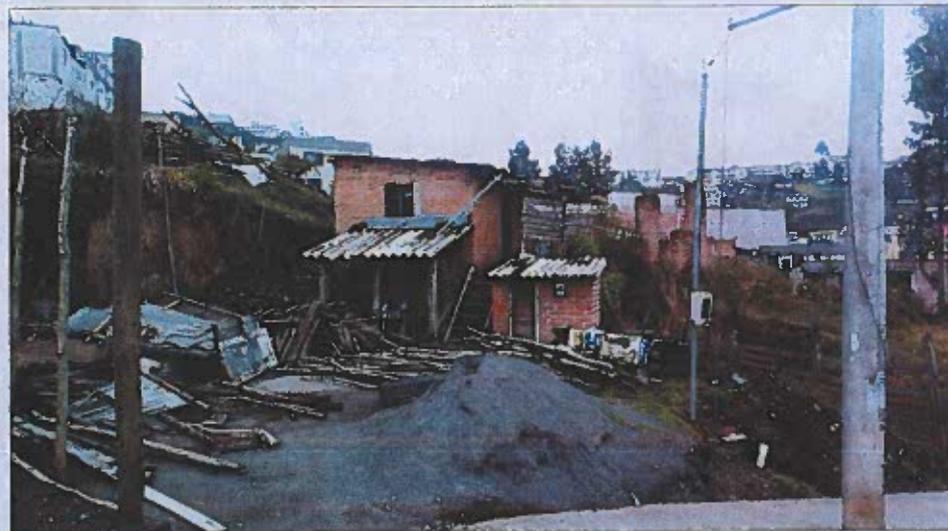
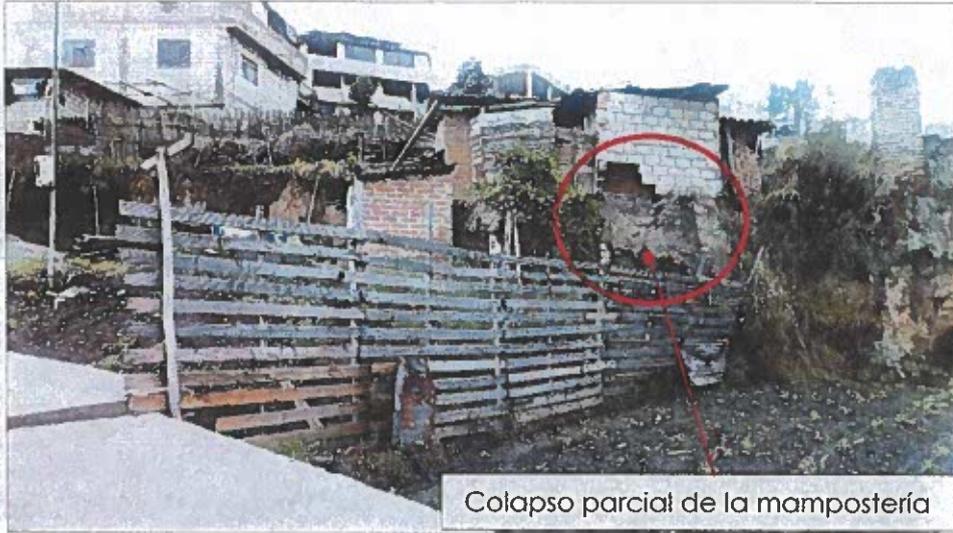
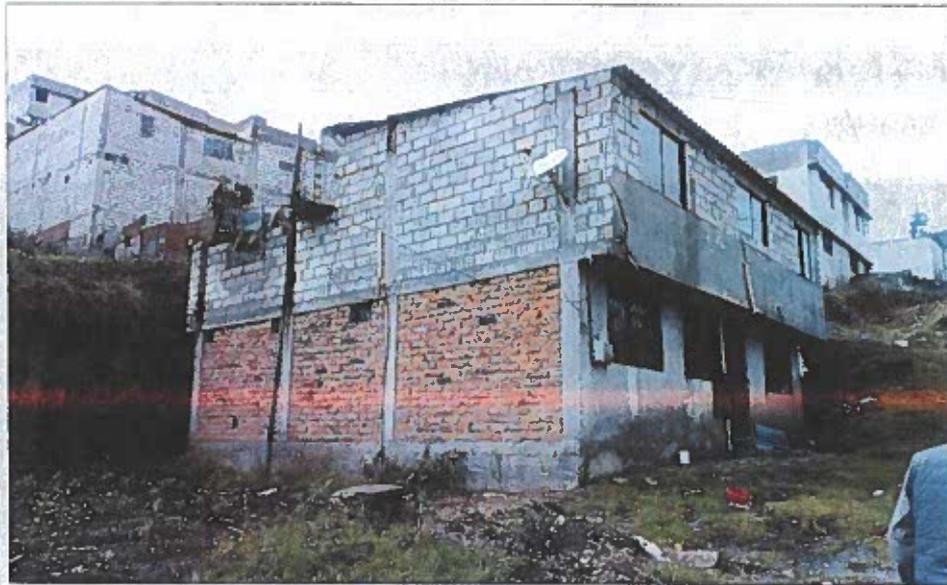
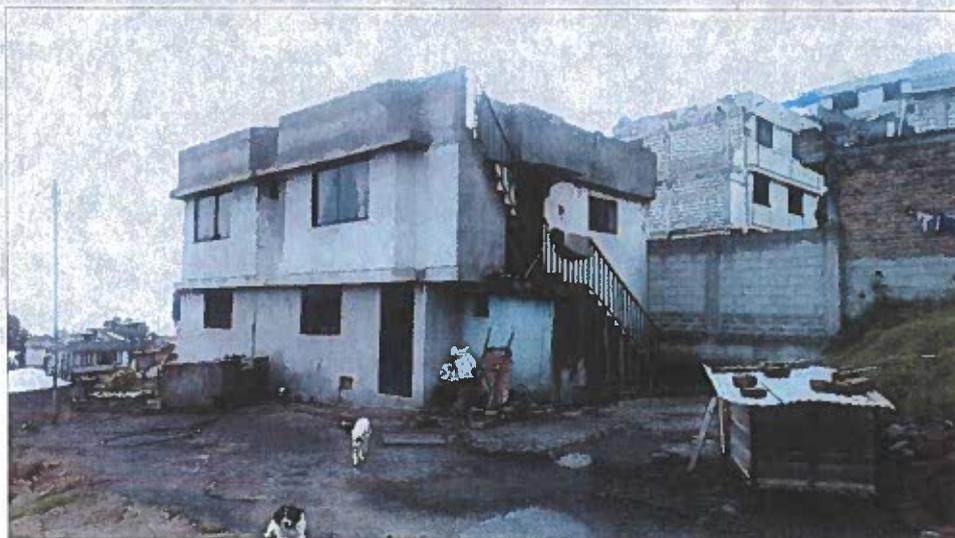
8.1.3 Materiales de las edificaciones construidas en el área en estudio:

<p>4. Edificaciones de una planta, conformadas con puntales de madera, paredes de madera y en algunos casos también con ladrillo, cubiertas con correas de madera y planchas de zinc, las edificaciones además muestran problemas de humedad.</p> <p>5. Edificaciones de dos plantas, constituidas con sistemas de pórticos (vigas y columnas) de hormigón armado, entrepiso con losa de hormigón armado, cubierta con correas de madera y planchas de zinc/fibrocemento, la mampostería es de bloque/ladrillo fijado con mortero, algunas edificaciones muestran la patología estructural de columna corta, porosidad del hormigón, acero de refuerzo expuesto, problemas de humedad y la cubierta presionada empíricamente con bloques.</p> <p>6. Edificaciones de dos plantas, que consta con sistemas de pórticos y losas de hormigón armado en el entrepiso y en la cubierta, con mampostería de bloque fijado con mortero.</p> <p>7. Edificación de cuatro plantas, observándose que las tres primeras plantas constan con sistemas de pórticos de hormigón armado, y la cuarta planta con sistemas de mampostería simple de bloque, entrepisos con losas de hormigón armado, cubierta con correas de madera y planchas de zinc, la edificación está apoyada sobre un muro de hormigón ciclópeo, piedra y bloque, se visualizó que muestra ejes estructurales no paralelos, así como porosidad del hormigón, acero de refuerzo expuesto y problemas de humedad.</p> <p>Adicionalmente en el área en análisis se observaron:</p> <ul style="list-style-type: none"> • Cerramientos provisionales, conformados con puntales de madera y planchas de zinc. • Cerramientos con columnas de hormigón armado y mampostería de bloque. • Construcción de mampostería simple de ladrillo parcialmente colapsada.
