# ZONA DE ALTO Y MUY ALTO RIESGO

## BARRIO LA ESPERANZA - QUEBRADA EL COLEGIO

<b>SECRETARÍA GENERAL DE SEGURIDAD Y GOBERNABILIDAD</b> <b>DIRECCIÓN METROPOLITANA DE GESTIÓN DE RIESGOS</b>	<b>PROYECTO:</b> PLAN DE GESTIÓN INTEGRAL DE RIESGOS DE LA CUENCA DEL RÍO MONJAS I FASE: DIAGNÓSTICO DE LA SITUACIÓN ACTUAL DE AMENAZAS, VULNERABILIDADES Y RIESGOS	<b>ELABORADO POR:</b> Ing. Msc. MAGNO RIVERA GRUPO CONSULTOR	<b>ESCALA DE LA ORTOFOTOGRAFÍA:</b> 1:5000	
	<b>CONTIENE:</b> ZONA DE ALTO Y MUY ALTO RIESGO BARRIO LA ESPERANZA - QUEBRADA EL COLEGIO ADMINISTRACIÓN ZONAL LA DELICIA	<b>FUENTE:</b> DIRECCIÓN METROPOLITANA DE GESTIÓN DE RIESGOS - MDMQ GRUPO CONSULTOR	<b>REVISADO POR:</b> DMGR	<b>ARCHIVO DIGITAL:</b> 1. Zona 1.mxd
	<b>SISTEMA DE COORDENADAS:</b> SIRES - DMQ Proyección Cartográfica: Transversa de Mercator Modificada (TMQ - WGS84) Zona: 17 Sur Modificada (w 77° - w 80°) Datum: WGS84	<b>FECHA:</b> Mayo 2016	<b>ZONA N°</b> 1

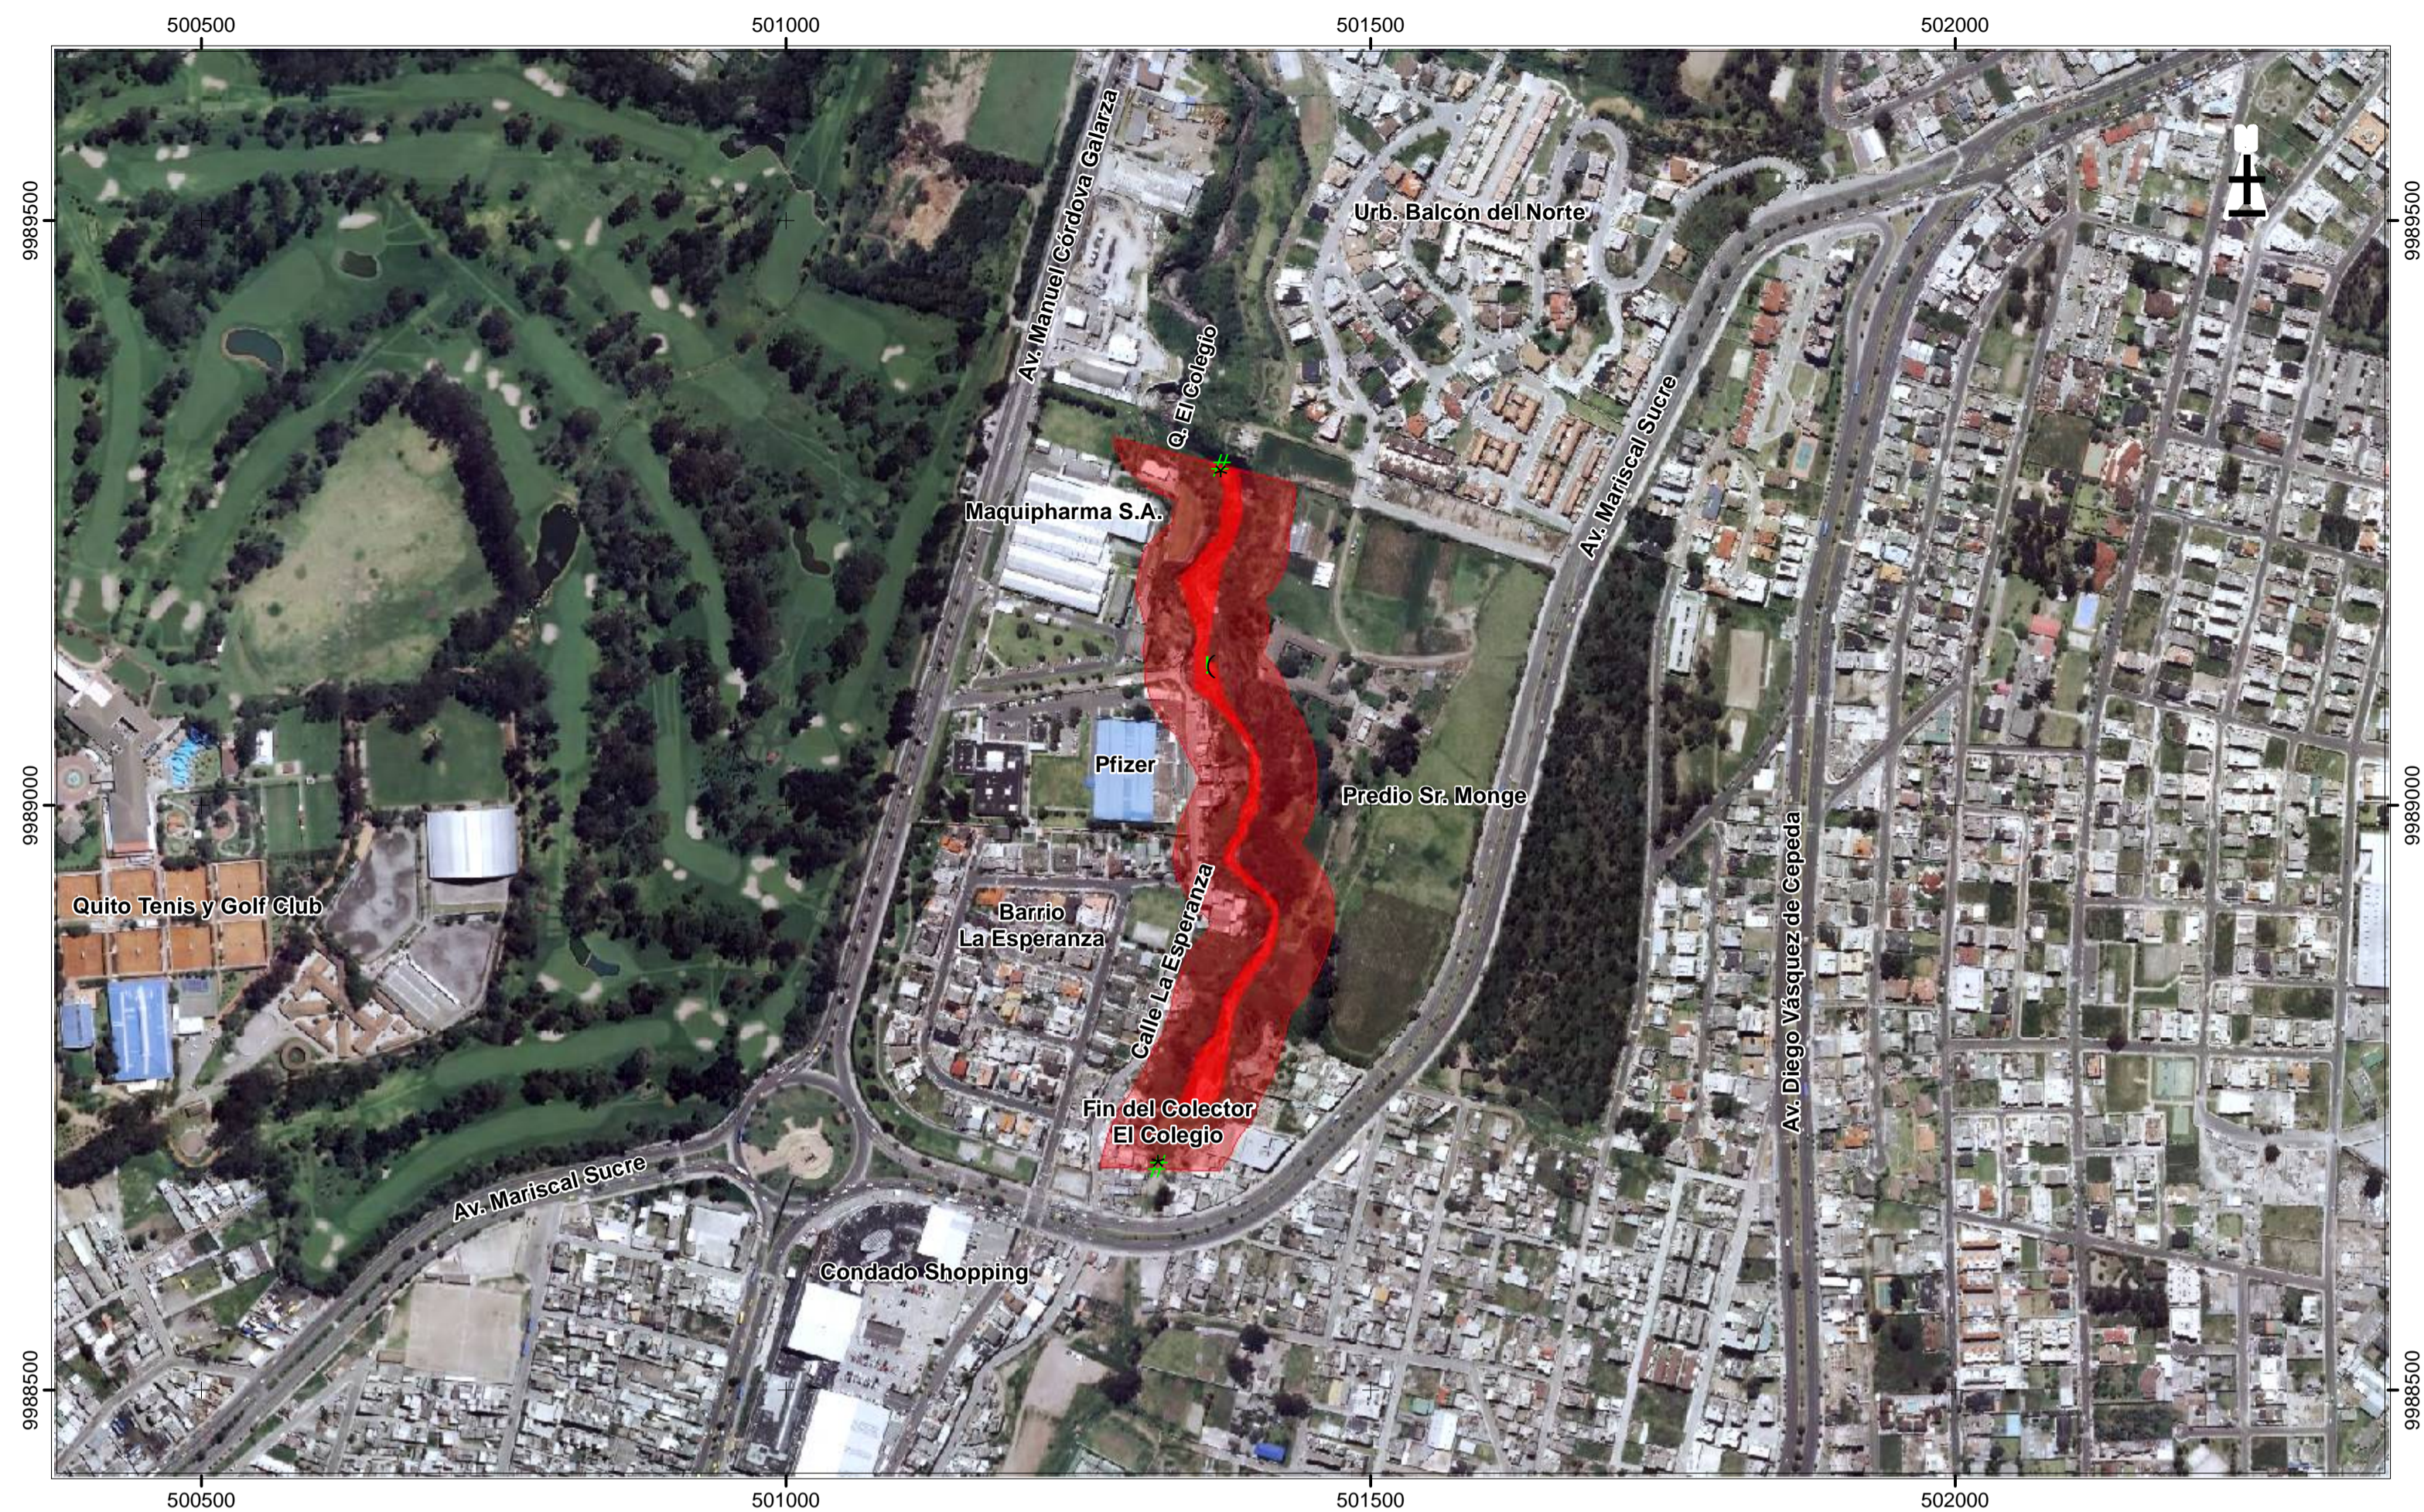
UBICACIÓN Y DESCRIPCIÓN DE LA ZONA DE ESTUDIO	
<b>BARRIO LA ESPERANZA</b> Quebrada El Colegio	Fin del colector de aguas servidas y de escorrentía de la Quebrada El Colegio. Quebrada profunda con taludes casi verticales en ambas márgenes de la misma, mayores a 20 metros de altura. Intensa acción hídrica, que produce: erosión y socavación vertical y horizontal, que como consecuencia se generan fenómenos de remoción en masa (caída de bloques, derrumbes, deslizamientos). Existen muros en hormigón armado, ciclópeo y gaviones, unos en buen estado y otros destruidos.
<b>COORDENADAS TMQ:</b>	
# Inicio de la Zona de Alto y Muy Alto Riesgo: 501318 E, 9988688 N	
# Fin de la Zona de Alto y Muy Alto Riesgo: 501371 E, 9989292 N	
<b>SITIO DE LA FOTOGRAFÍA</b>

ANÁLISIS Y CALIFICACIÓN DEL RIESGO									
Localidad	Tipo de Amenaza	Probabilidad	Problemática - afectación	Grado de Amenaza	Calificación Cualitativa de la Vulnerabilidad			Calificación Cualitativa del Riesgo	
					Elementos Expuestos	Vulnerabilidad Física en Reconocimiento de Campo	Vulnerabilidad Socio Cultural + Económica Información existente		Vulnerabilidad Total
BARRIO LA ESPERANZA Quebrada El Colegio	Fenómenos de Remoción en Masa	Bastante probable: Eventos que ocurren una vez entre 1 y 10 años. Cada año, promedio: 1,0 m/año	Taludes verticales de 20 m de altura que pueden generar: Colapsos, derrumbes y/o deslizamientos, caída de bloques	Muy Alto (4)	Casas Barrio La Esperanza (16), Predio Sr. Monge, Instalaciones Fierro Inmobiliaria y Pfizer, cultivos cerca del río	Alta (3)	Media (2) + Baja (1) = 3	Alta (3)	Muy Alto (12)
	Acción Hídrica	Muy Probable: Eventos que ocurren más de una vez por año. Cada año: erosión promedio: 1,0 m/año	Erosión lateral y vertical - socavación intensa dejando cavernas laterales para la generación de derrumbes o deslizamientos puede afectar viviendas, muros de contención y linderos de predios	Muy Alto (4)	Casas Barrio La Esperanza (16), Predio Sr. Monge, Instalaciones Fierro Inmobiliaria y Pfizer, cultivos cerca del río	Alta (3)	Media (2) + Baja (1) = 3	Alta (3)	Muy Alto (12)

Antrópica (Desechos sólidos y Contaminación Hídrica)	Muy Probable: Eventos que ocurren más de una vez por año	Variable, exposición a contaminación de desechos sólidos, químicos - gases - aguas servidas, etc.	Medio (2)	Zona del Barrio La Esperanza, Instalaciones de Fierro Inmobiliaria y Pfizer	Muy Alta (4)	Media (2) + Baja (1) = 3	Muy Alta (4)	Alta (8)
