# ZONA DE ALTO Y MUY ALTO RIESGO

## PARCAYACU – UNIÓN DE LA Q. EL COLEGIO CON LA Q. PARCAYACU

SECRETARÍA GENERAL DE SEGURIDAD Y GOBERNABILIDAD DIRECCIÓN METROPOLITANA DE GESTIÓN DE RIESGOS	<b>PROYECTO:</b> PLAN DE GESTIÓN INTEGRAL DE RIESGOS DE LA CUENCA DEL RÍO MONJAS I FASE: DIAGNÓSTICO DE LA SITUACIÓN ACTUAL DE AMENAZAS, VULNERABILIDADES Y RIESGOS	<b>ELABORADO POR:</b> Ing. Msc. MAGNO RIVERA GRUPO CONSULTOR	<b>ESCALA DE LA ORTOFOTOGRAFÍA:</b> 1:5000
	<b>CONTIENE:</b> ZONA DE ALTO Y MUY ALTO RIESGO PARCAYACU – UNIÓN DE LA Q. EL COLEGIO CON LA Q. PARCAYACU ADMINISTRACIÓN ZONAL LA DELICIA	<b>REVISADO POR:</b> DMGR	<b>ARCHIVO DIGITAL:</b> 3. Zona 3.mxd
	<b>FUENTE:</b> DIRECCIÓN METROPOLITANA DE GESTIÓN DE RIESGOS - MDMQ GRUPO CONSULTOR	<b>FECHA:</b> Mayo 2016	<b>ZONA N°</b> 3
	<b>SISTEMA DE COORDENADAS:</b> SIRES - DMQ Proyección Cartográfica: Transversa de Mercator Modificada (TMQ - WGS84) Zona: 17 Sur Modificada (w 77° - w 80°) Datum: WGS84

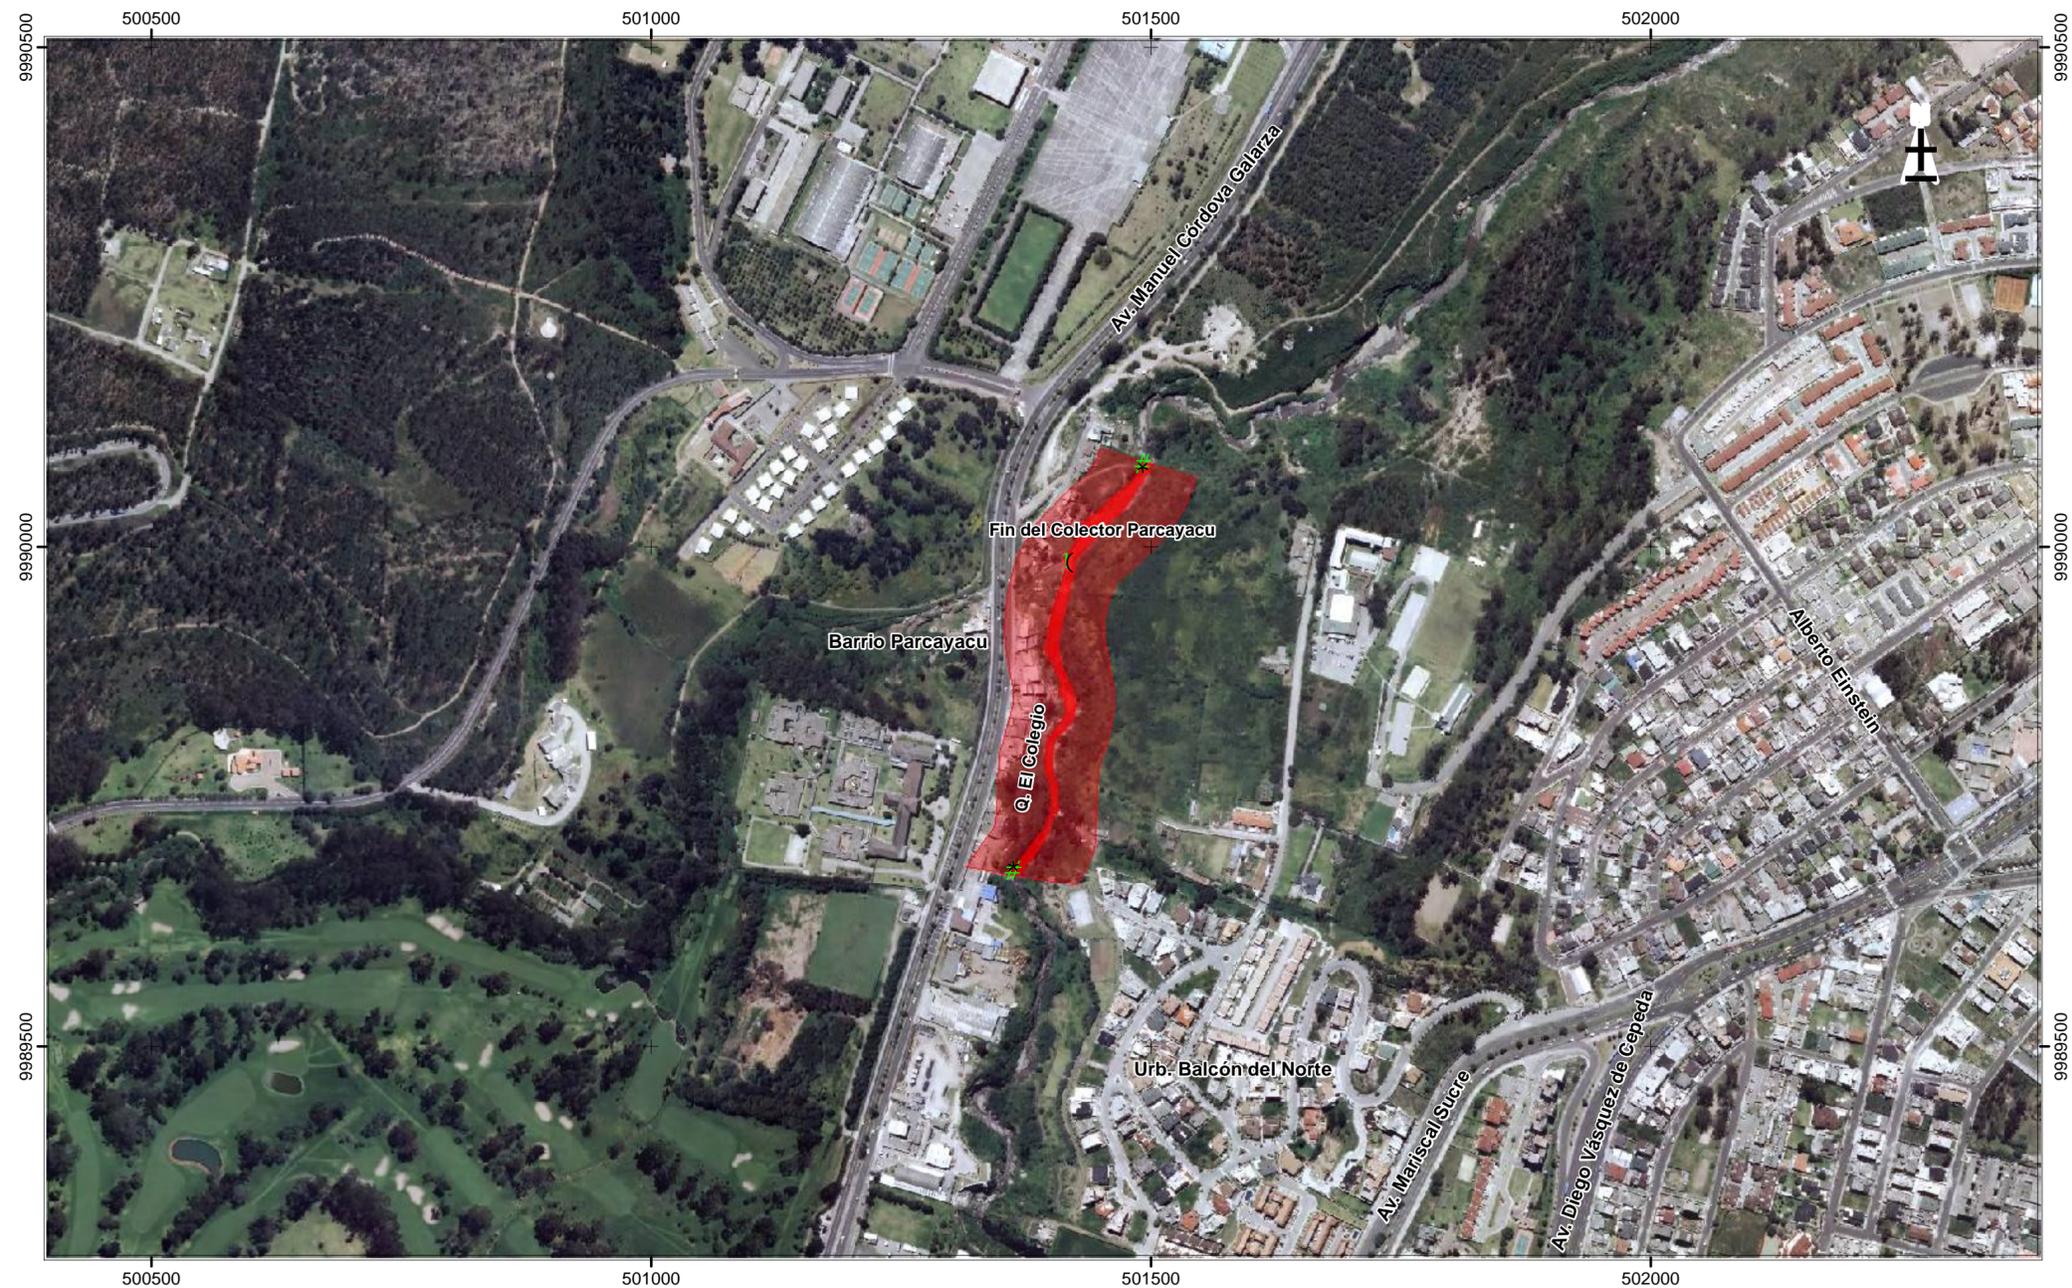
UBICACIÓN Y DESCRIPCIÓN DE LA ZONA DE ESTUDIO	
<b>PARCAYACU</b> Unión de la Quebrada El Colegio con la Quebrada Parcayacu COORDENADAS TMQ: # Inicio de la Zona de Alto y Muy Alto Riesgo: 501361 E, 9989673 N # Fin de la Zona de Alto y Muy Alto Riesgo: 501491 E, 9990085 N ( SITIO DE LA FOTOGRAFÍA	Fin del Colector Parcayacu de aguas servidas y de escorrentía, que desemboca en la Quebrada El Colegio, que en este sitio es poco profunda con taludes menores a 20 metros. En la desembocadura del colector, la estructura estuvo protegida con muros de gaviones; sin embargo, estos fallaron por mal emplazamiento y la estructura está en proceso de destrucción, la misma que debe ser reparada urgentemente. Casas construidas en la margen izquierda en una llanura de inundación, las mismas que ya han sufrido inundaciones por desbordamiento en el año 2012. La erosión y socavación tanto horizontal como vertical es menor debido a la pendiente del cauce de la quebrada.
