ZONA DE MUY ALTO RIESGO

CIUDAD BICENTENARIO – RÍO MONJAS

SECRETARÍA GENERAL DE SEGURIDAD Y GOVERNABILIDAD DIRECCIÓN METROPOLITANA DE GESTIÓN DE RIESGOS	PROYECTO: PLAN DE GESTIÓN INTEGRAL DE RIESGOS DE LA CUENCA DEL RÍO MONJAS I FASE: DIAGNÓSTICO DE LA SITUACIÓN ACTUAL DE AMENAZAS, VULNERABILIDADES Y RIESGOS	ELABORADO POR: Ing. Msc. MAGNO RIVERA GRUPO CONSULTOR	ESCALA DE LA ORTOFOTOGRAFÍA: 1:5000	
	CONTIENE: ZONA DE MUY ALTO RIESGO CIUDAD BICENTENARIO – RÍO MONJAS ADMINISTRACIONES ZONALES CALDERÓN Y LA DELICIA	FUENTE: DIRECCIÓN METROPOLITANA DE GESTIÓN DE RIESGOS - MDMQ GRUPO CONSULTOR	REVISADO POR: DMGR	ARCHIVO DIGITAL: 4. Zona 4.mxd
	SISTEMA DE COORDENADAS: SIRES - DMQ Proyección Cartográfica: Transversa de Mercator Modificada (TMQ - WGS84) Zona: 17 Sur Modificada (w 77° - w 80°) Datum: WGS84	FECHA: Mayo 2016	ZONA N° 4

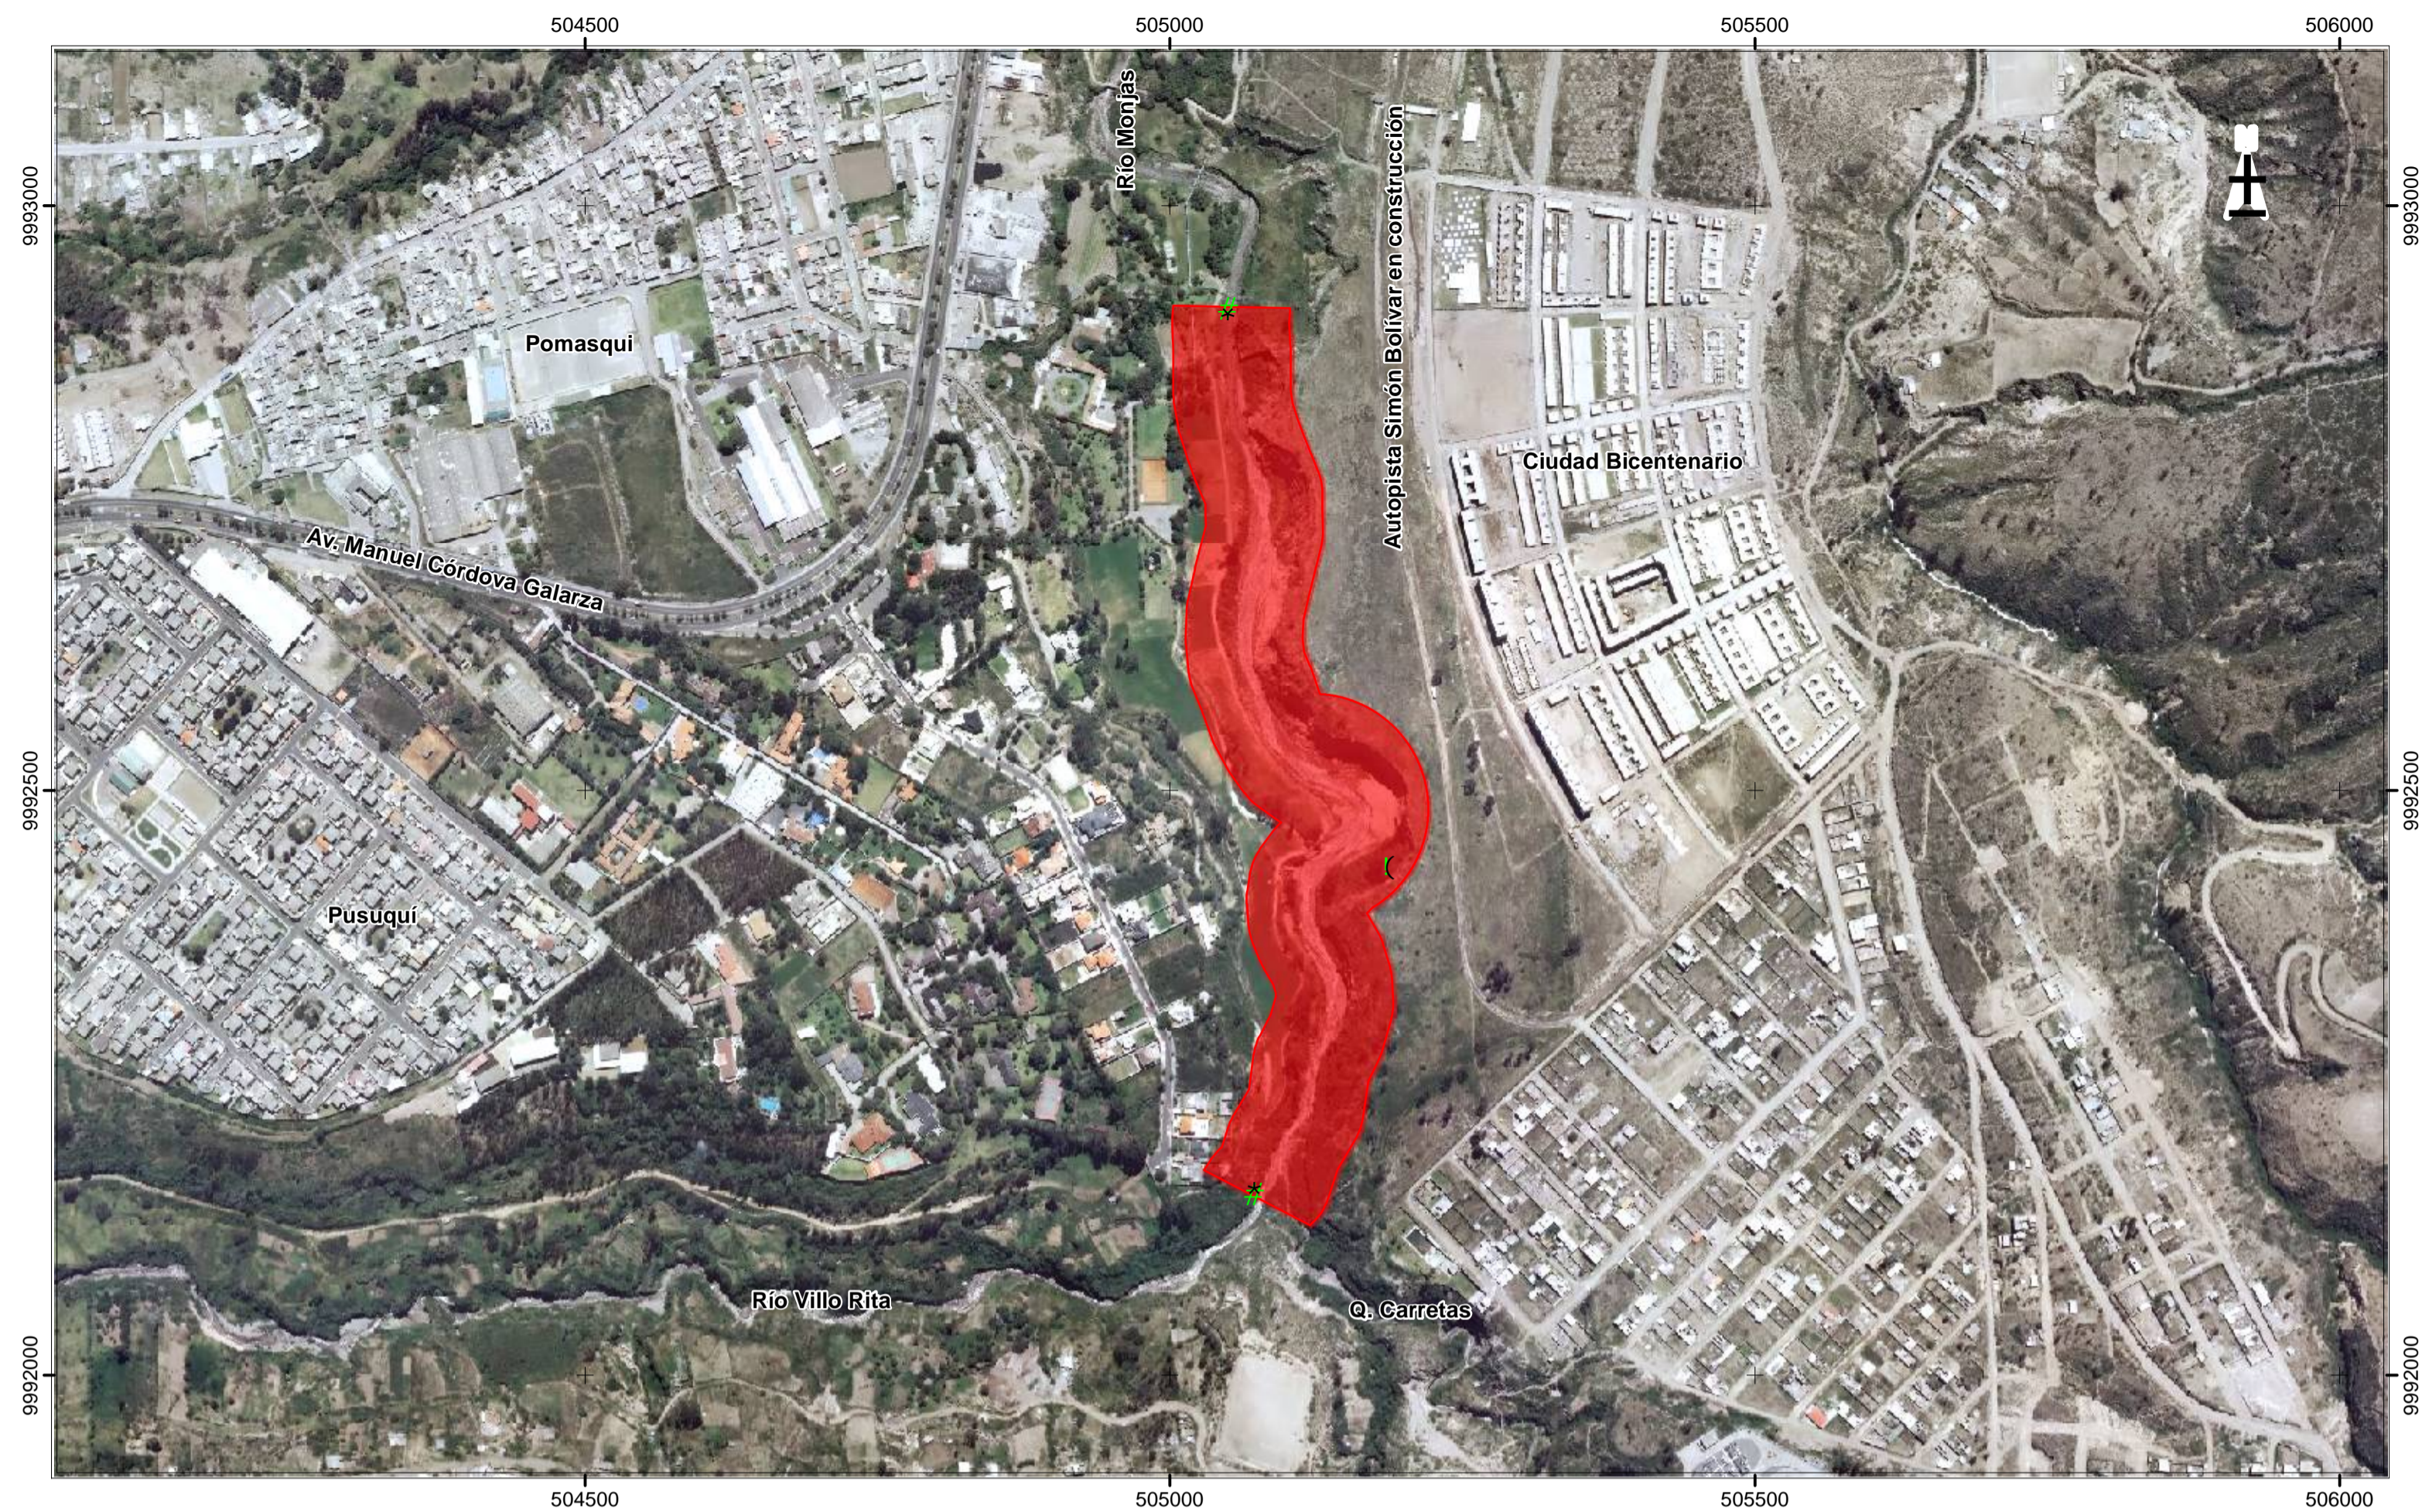
UBICACIÓN Y DESCRIPCIÓN DE LA ZONA DE ESTUDIO	
CIUDAD BICENTENARIO Río Monjas	Inestabilidad de los taludes, erosión y socavación del cauce especialmente en la margen derecha. Los taludes tienen pendientes de 90 grados con alturas de 40 a 60 metros y son totalmente inestables debido a la acción hídrica y tipo de materiales. Se observan grandes botaderos de basura y escombros. Cerca al borde superior del talud de la margen derecha está en construcción la nueva vía a Catequilla, para lo cual se están realizando rellenos con rocas de gran tamaño, es decir se está incrementando la carga estática al talud, lo que sumado a la acción hídrica es perjudicial para la estabilidad del mismo.
COORDENADAS TMQ: # Inicio de la Zona de Muy Alto Riesgo: 505071 E, 9992152 N # Fin de la Zona Muy Alto Riesgo: 505049 E, 9992913 N	
SITIO DE LA FOTOGRAFÍA
