Oficio Nro. STHV-DMDU-2019-0007

Asunto: Informe de inmuebles inventariados que no constan en la Resolución de Protección Transitoria No. 017-DE-INPC-2019

INFORME TÉCNICO

Asunto: Inmuebles que no constan en la Resolución No.017-DE-INPC-2019

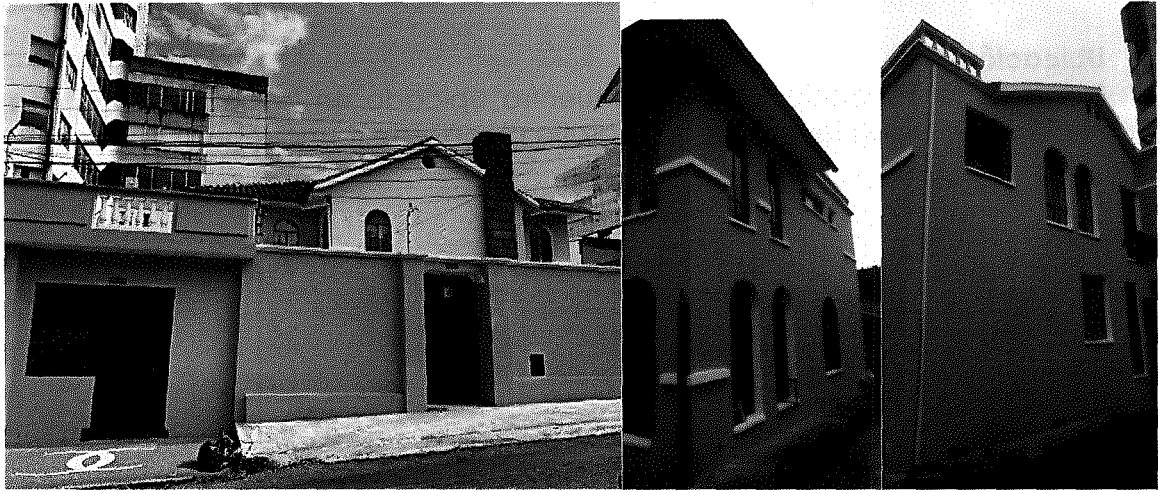
Estético Formal: Se trata de un inmueble, de dos pisos tipo Villa, el cual presenta vanos de ventanas ortogonales y con arcos de medio punto, alféizar y alero simple. Junto al inmueble se encuentra una construcción contemporánea implantada en uno de sus retiros laterales, la cual afecta medianamente su composición formal y tipología original, debido a que tiene conexión directa entre los bloques constructivos. **2 PUNTOS.**

Vista General de Fachada Frontal y Fachadas Laterales.

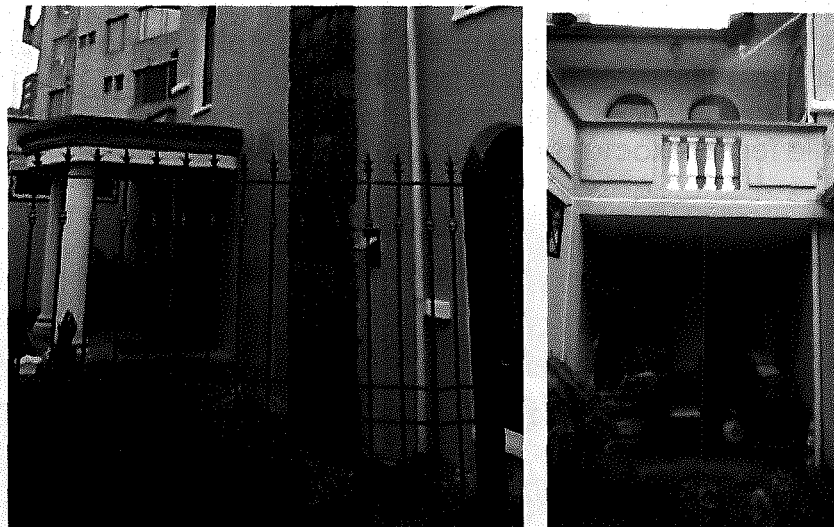
Tipológico Funcional: El inmueble original es utilizado para vivienda, mientras que en la construcción añadida funciona un local comercial. Su tipología original se ha visto alterada por la conexión y adosamiento de la construcción añadida, al inmueble original, lo cual modifica su diseño original, por lo tanto no puntúa, debido a que todas las combinaciones del baremo referente al criterio tipológico funcional presentan el criterio "conserva identificación tipológica" CIT, el mismo que no corresponde a la realidad actual del inmueble. **0 PUNTOS**

Vista General de construcción adosada.

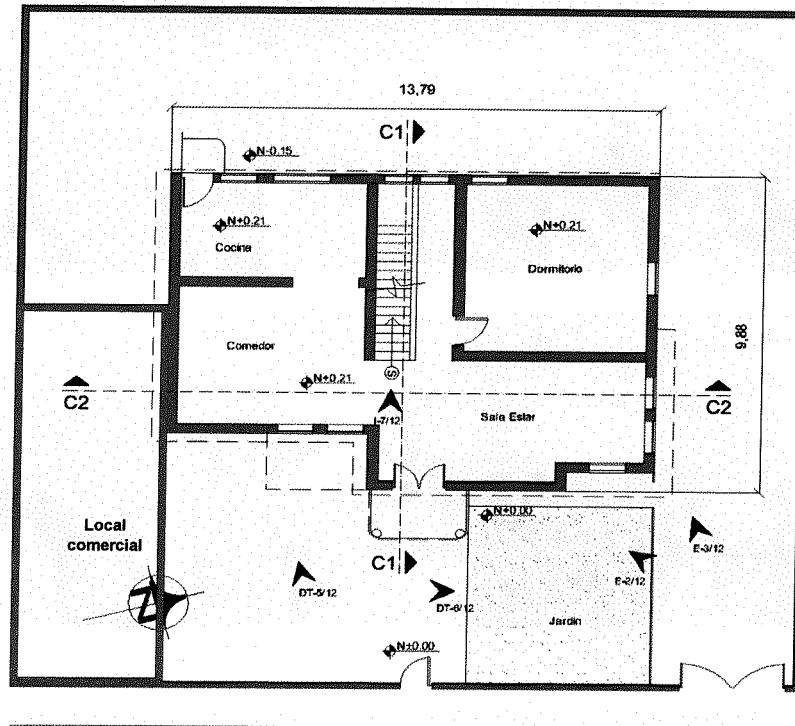
Planta Baja

Técnico Constructivo: El inmueble principal presenta un sistema técnico constructivo tradicional: cimentación de piedra con muros portantes de ladrillo; el recubrimiento de la cubierta es de teja, mientras que la construcción añadida que se adosa al inmueble principal, presenta un sistema técnico constructivo contemporáneo realizado en hormigón armado. **1 PUNTO**

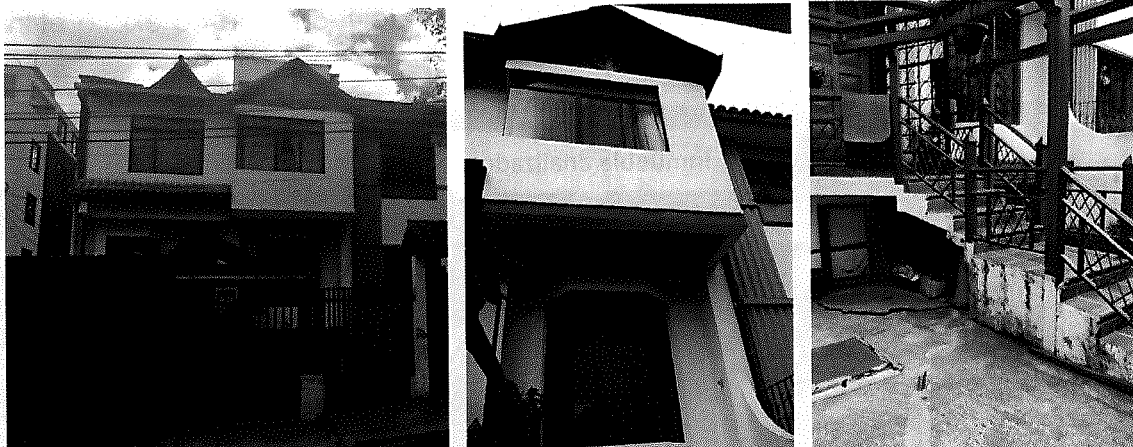
Estético Formal: Se trata de un inmueble de dos pisos y un subsuelo de estilo moderno, tiene vanos ortogonales, y una composición formal simétrica en su fachada frontal, su cubierta inclinada se desarrolla sobre una estructura de madera. Debido a que el inmueble No representa un aporte a la arquitectura ni al tramo en donde se implanta, se decide entre las instituciones no otorgarle ningún puntaje. **0 PUNTOS**

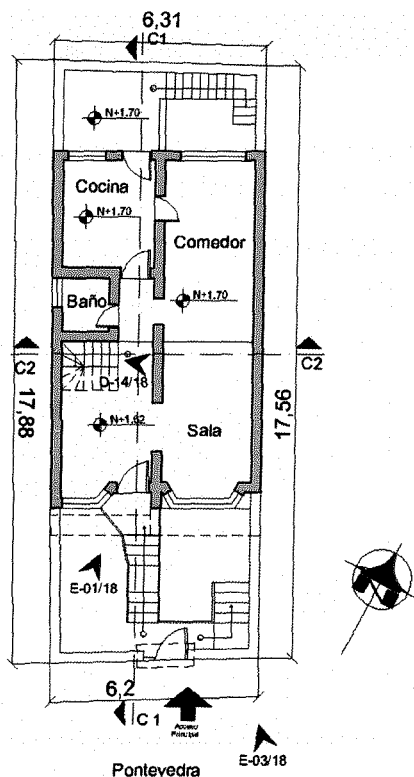
Planta Baja

Tipológico Funcional: El inmueble es utilizado como vivienda, no presenta alteraciones tipológicas, se conserva tal cual como fue diseñado, sin embargo como se indicó anteriormente, no representa un aporte a la arquitectura, por lo tanto no puntúa. **0 PUNTOS**

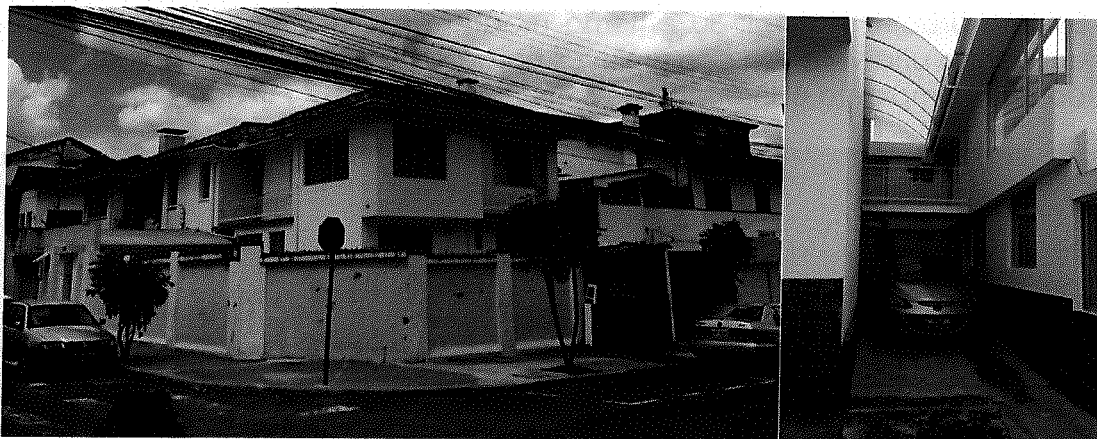
Estético Formal: Se trata de un inmueble, de dos pisos tipo Villa, el cual presenta una construcción añadida en uno de los retiros del predio, tal como se puede observar en la ficha catastral, proporcionada por el cronista de la ciudad, la edificación añadida se conecta con el inmueble original, además presenta un cerramiento de mediana altura que oculta la planta baja de la fachada frontal, las alteraciones medias están dadas por la construcción añadida, en su composición morfológica, sin embargo después de analizar el tramo y la casa conjunta, se visualiza que el inmueble forma parte de un conjunto urbano. **2 PUNTOS.**

Tipológico Funcional: El inmueble presenta un sistema técnico constructivo tradicional: cimentación de piedra, con muros portantes de ladrillo, sin embargo se observa que se han realizado intervenciones en hormigón armado. **2 PUNTOS**

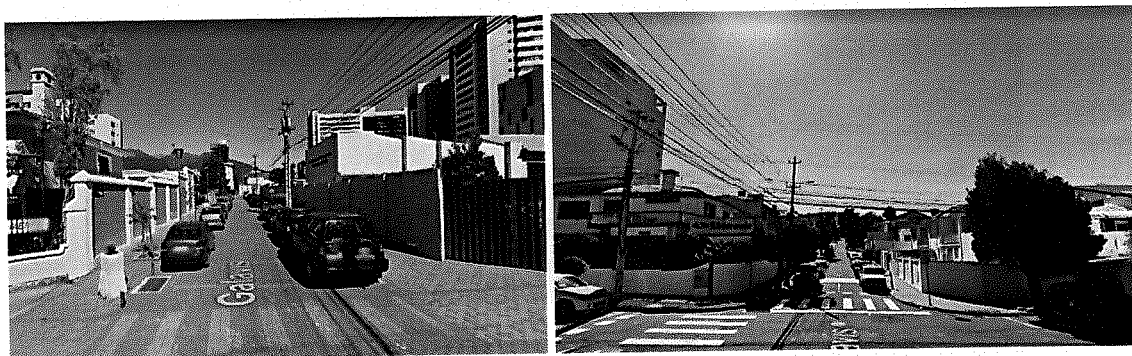
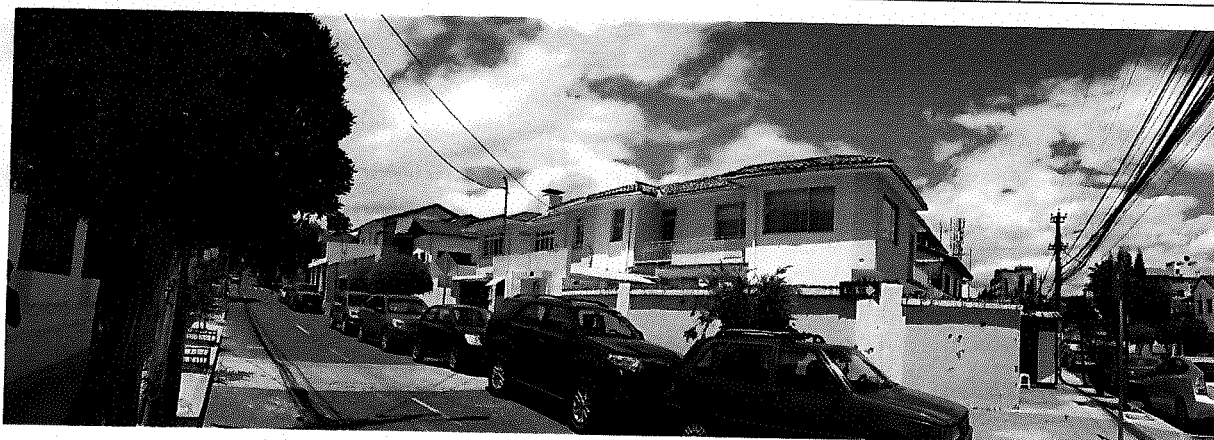
Entorno Urbano Natural: Su entorno urbano es homogéneo, junto al inmueble se encuentra una vivienda con similares características tipomorfológicas, y en el tramo donde se implanta el inmueble se mantiene la altura. **7 PUNTOS**

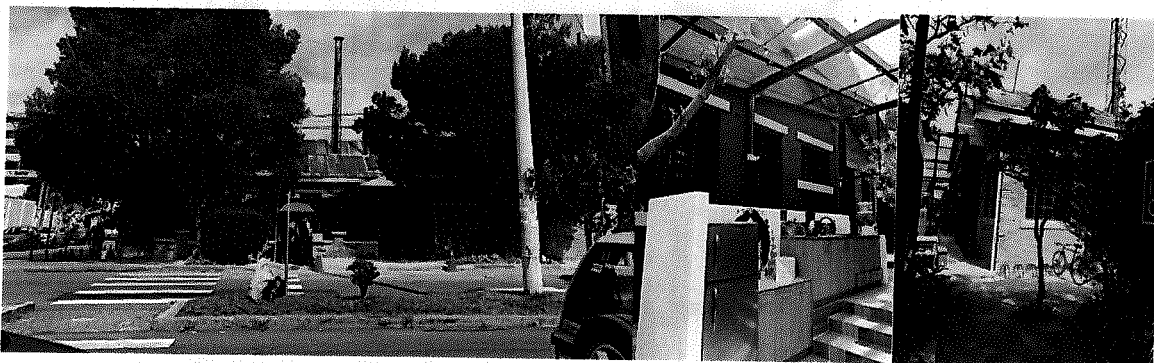
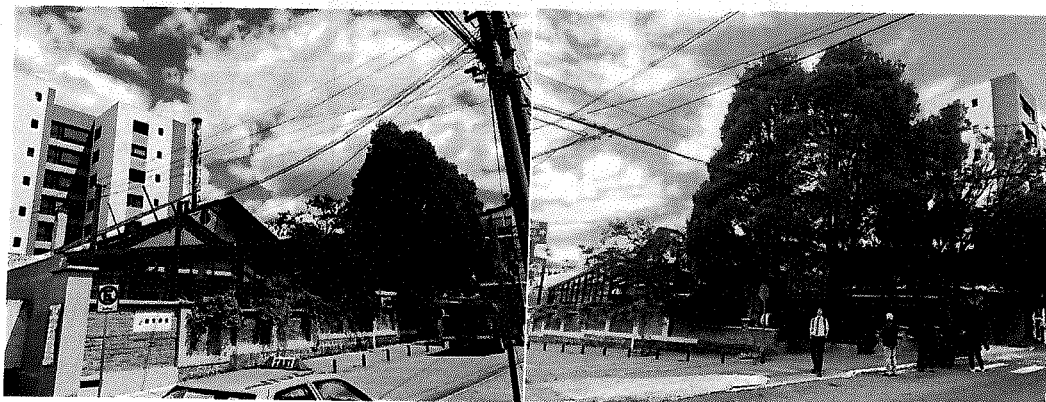
Estético Formal: Se trata de un inmueble esquinero, de dos pisos tipo Villa, hacia la calle Galavis, se aprecia una de sus fachadas semi oculta debido a la colocación de una estructura metálica recubierta de vidrio, que ha sido añadida y adosada en el perímetro del inmueble, a pesar de ello, todavía se logra distinguir dos volúmenes en la fachada, desplazados ligeramente uno del otro, como remate de fachada presenta un óculo, cercano al cumbre. **2 PUNTOS**

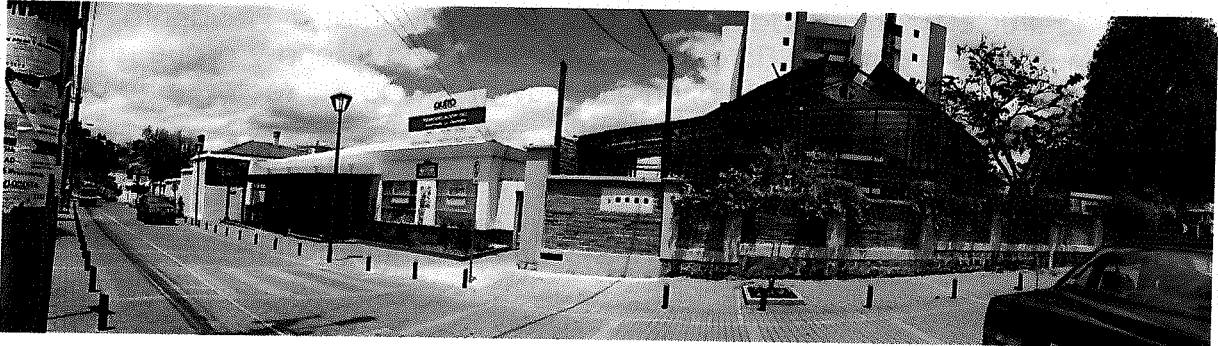
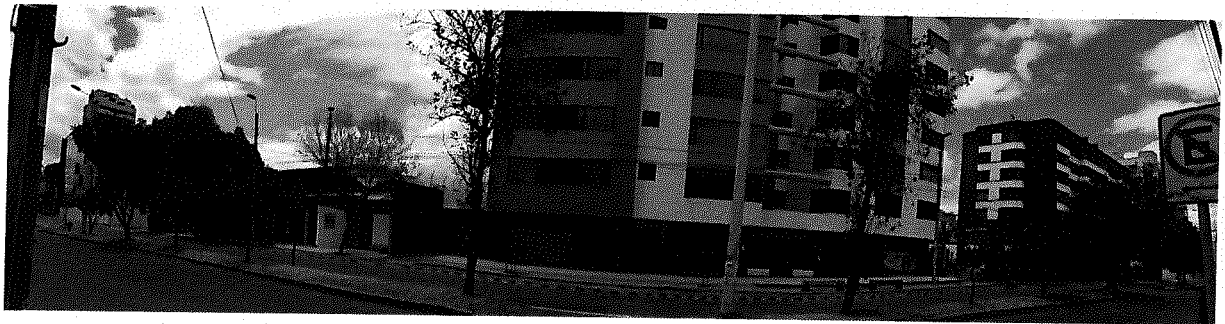
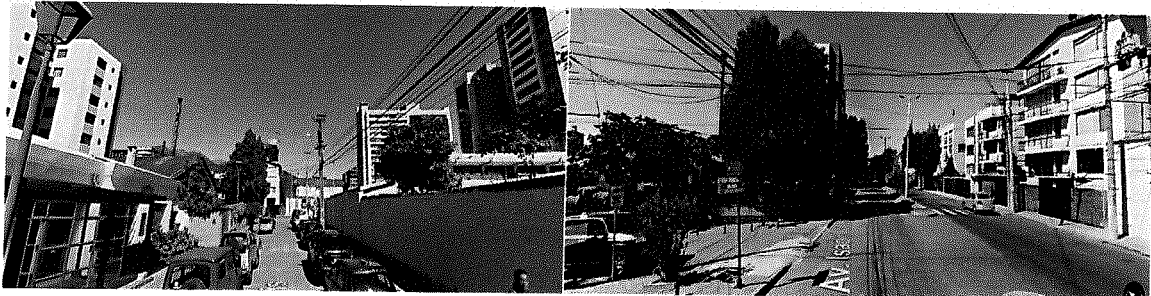
Técnico Constructivo: El inmueble presenta un sistema técnico constructivo mixto: tradicional en el inmueble original; cimentación de piedra, muros portantes, columnas y escaleras de ladrillo, estructura de la cubierta de madera. Existen múltiples intervenciones realizadas interna y externamente en el inmueble las mismas que utilizan estructura metálica, tanto en columnas, vigas y reforzamiento de cerchas de la cubierta, una de las intervenciones más alta se aprecia en la cubierta en donde se ha utilizado estructura metálica recubierta de vidrio y sobre esta se ha colocado zinc. **1 PUNTO**

Entorno Urbano Natural: Su entorno urbano es heterogéneo, hacia la Av. Isabel La Católica, un eje urbano de la ciudad y sobre la cual se puntúa en el presente baremo, se puede apreciar el emplazamiento de edificaciones con diferentes alturas y estilos arquitectónicos, sin embargo hacia la calle Galavis, presenta un tramo homogéneo, al cual se integra como parte de un pequeño conjunto urbano. **3 PUNTOS**

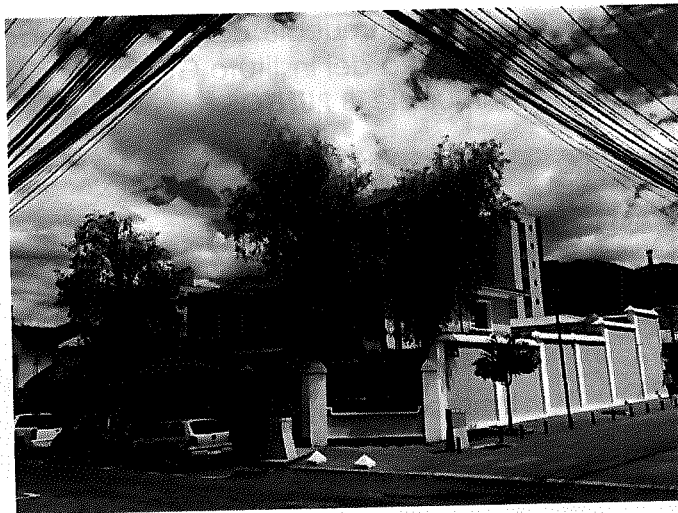
Estético Formal: Se trata de un inmueble, de dos pisos tipo Villa, el cual presenta una construcción contemporánea añadida en uno de los retiros, por lo tanto presenta alteraciones medias en su composición morfológica. **3 PUNTOS**

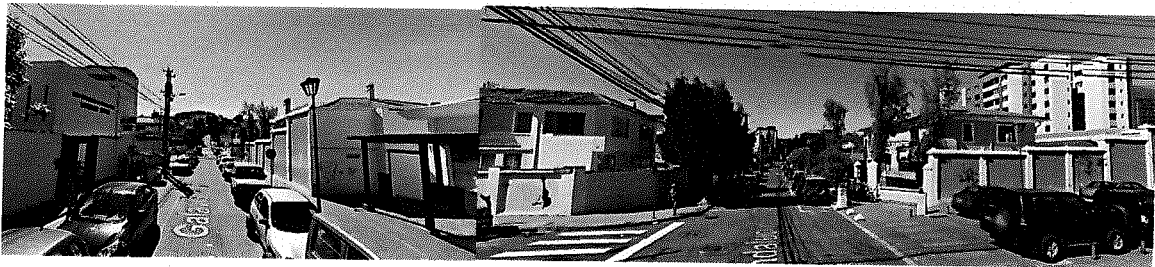
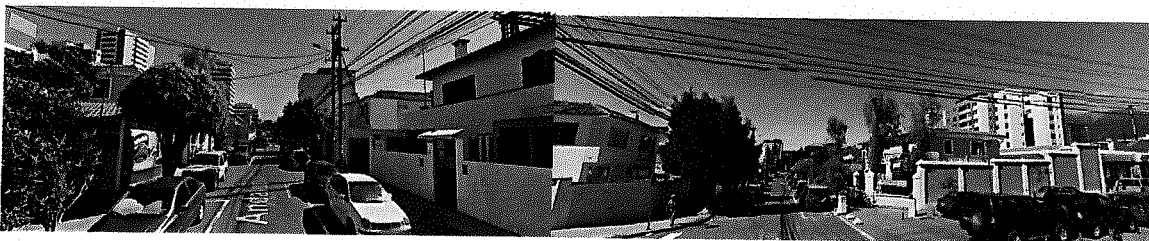
Técnico Constructivo: El inmueble presenta un sistema técnico constructivo tradicional: cimentación de piedra, con muros portantes de ladrillo, sin embargo presenta intervenciones y una construcción añadida realizada con técnicas contemporáneas. **3 PUNTOS**

Entorno Urbano Natural: Su entorno urbano es homogéneo, debido al emplazamiento de edificaciones con similares alturas y estilos arquitectónicos. **7 PUNTOS**

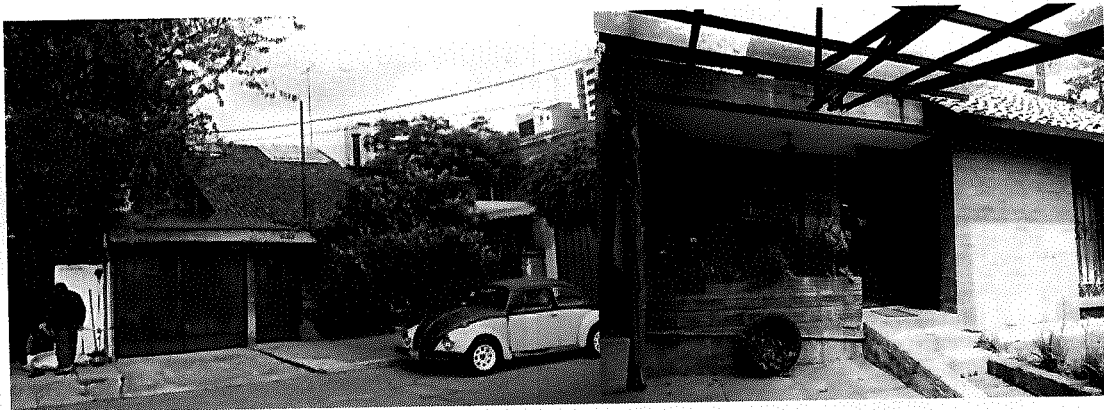
Estético Formal: Se trata de un inmueble, de estilo moderno, el cual presenta una composición formal que se integra al entorno urbano, no se aplica ningún puntaje debido a que su arquitectura no reúne características propias del sector. **0 PUNTOS**

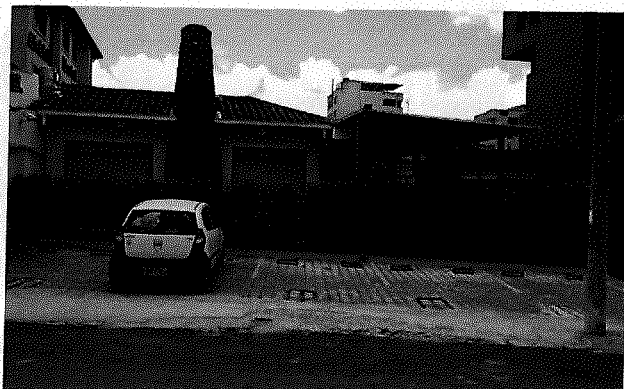
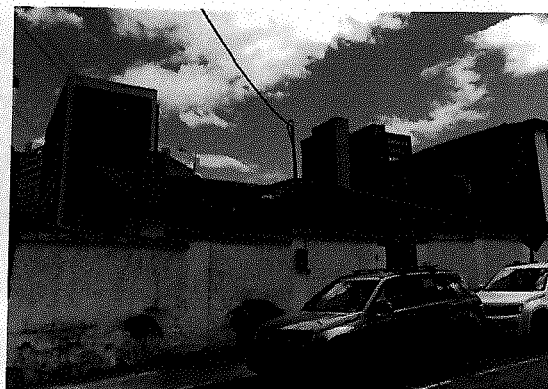
Estético Formal: Se trata de un inmueble de un piso, el inmueble original se encuentra hacia la calle Andalucía, mientras que hacia la Av. Isabel La Católica de encuentra una construcción contemporánea añadida que se adosa y conecta directamente al inmueble. **2 PUNTOS**

Tipológico Funcional: El inmueble original es utilizado como cocina y el inmueble añadido se utiliza como restaurante, la tipología original del inmueble se ha visto alterada debido a las múltiples intervenciones de las que ha sido objeto, tal como se puede observar en la ficha catastral el inmueble presentaba varios retiros laterales y frontales. **1 PUNTO**

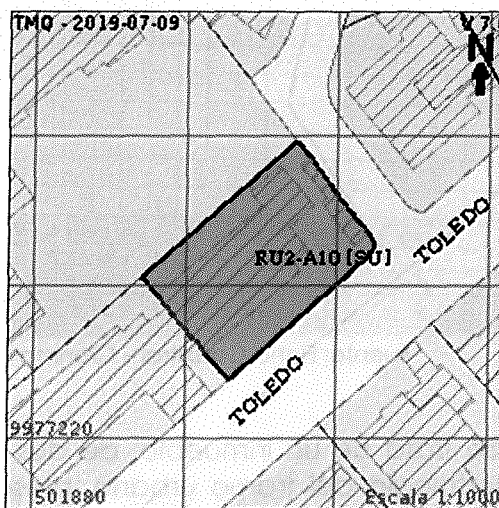
8. PREDIO No. 29997

El inmueble visitado se encuentra en la calle Toledo, se ha implantado en un terreno de topografía plana y de forma regular.

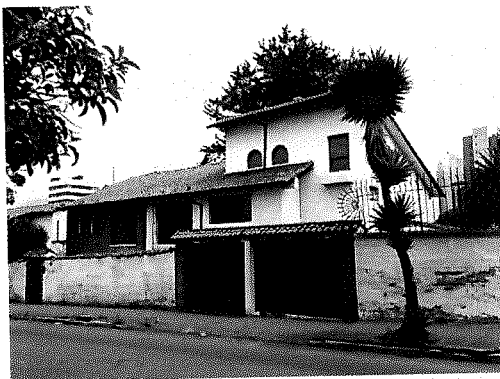
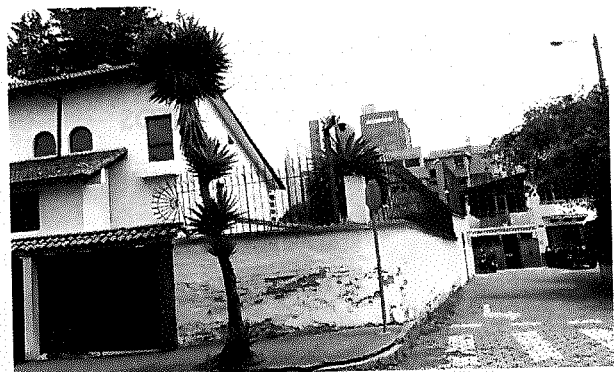
Estético Formal: Se trata de un inmueble, de dos pisos, de estilo Moderno, el cual respeta la tipomorfología del tramo urbano, presenta vanos con arcos de medio punto y ortogonales y su composición formal se integra al tramo donde se implanta. **5 PUNTOS**

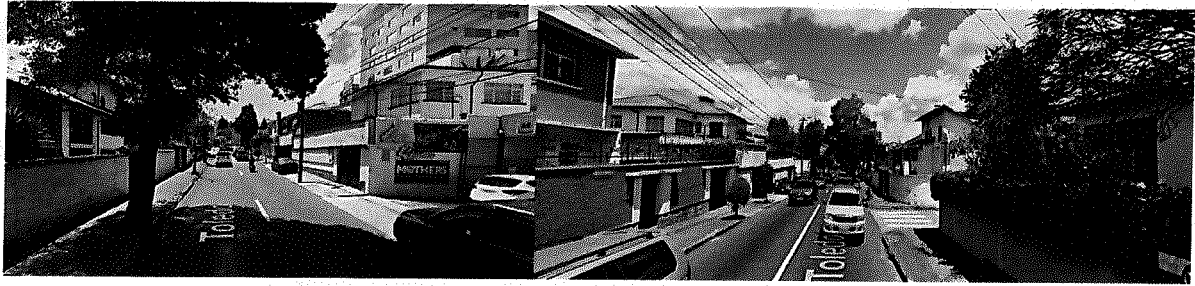
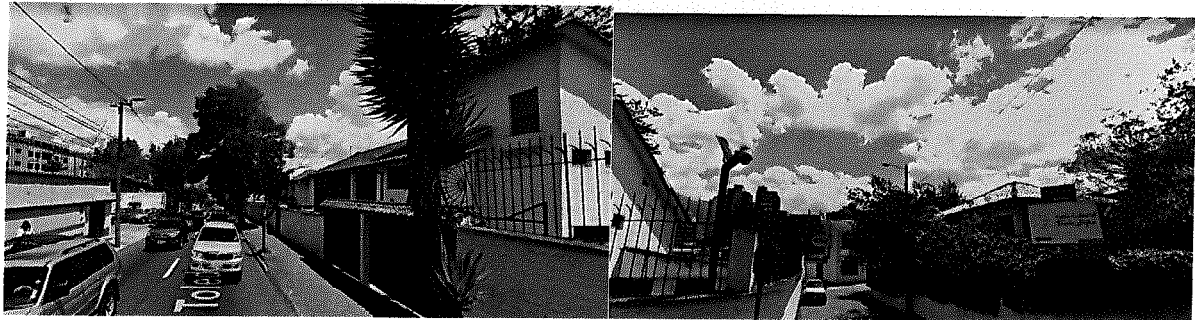
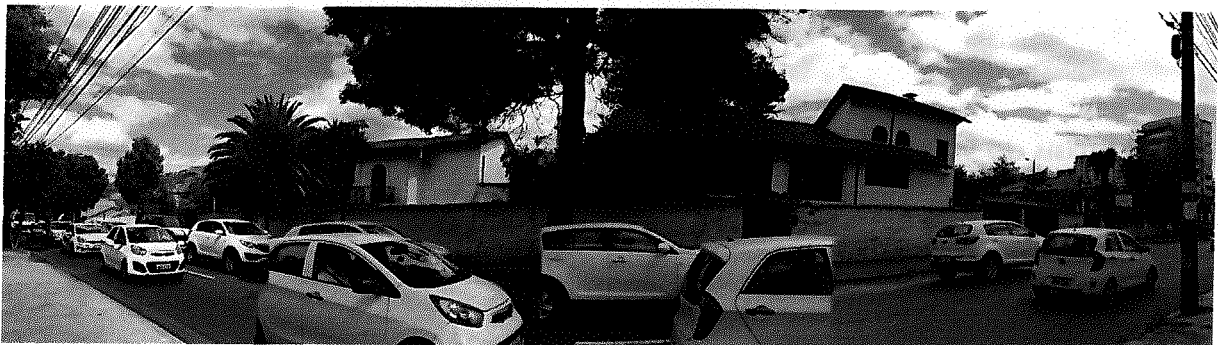
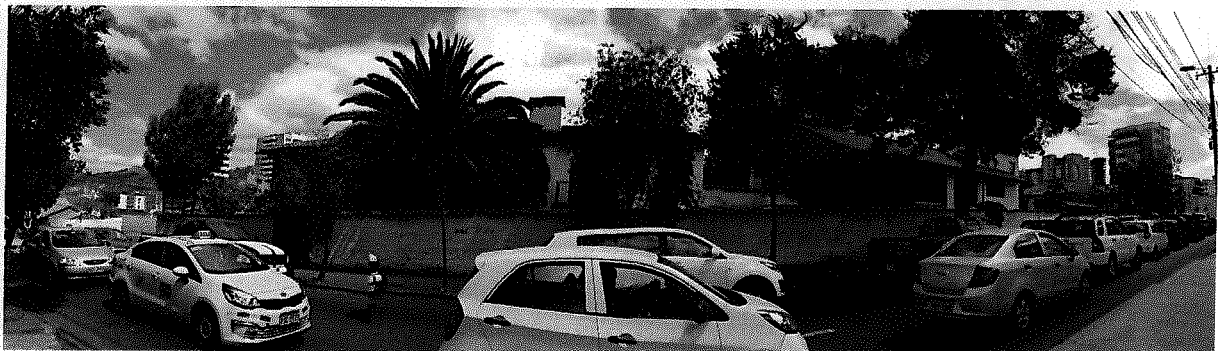
Entorno Urbano Natural: Su entorno urbano es homogéneo, debido al emplazamiento de edificaciones con similares alturas y estilos arquitectónicos, se integra armónicamente al tramo en donde se implanta. **7 PUNTOS**

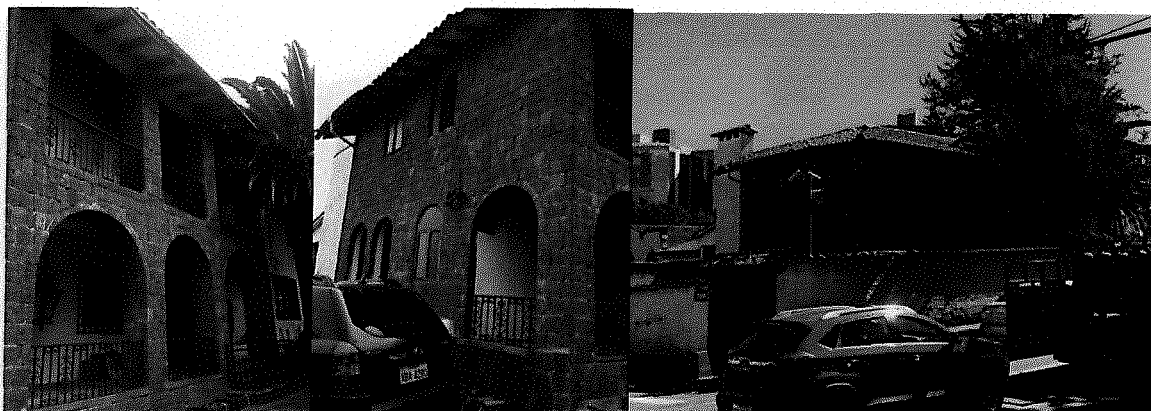
Estético Formal: Se trata de un inmueble, de dos pisos, de estilo Moderno, destaca el recubrimiento de baldosa de piedra en sus fachadas, respeta la tipomorfología del tramo urbano, presenta vanos con arcos de medio punto y ortogonales y su composición formal se integra al tramo donde se implanta, el inmueble se adosa a la construcción contigua, por lo que se deduce que corresponde a la misma época y que originalmente era un solo predio. **5 PUNTOS**

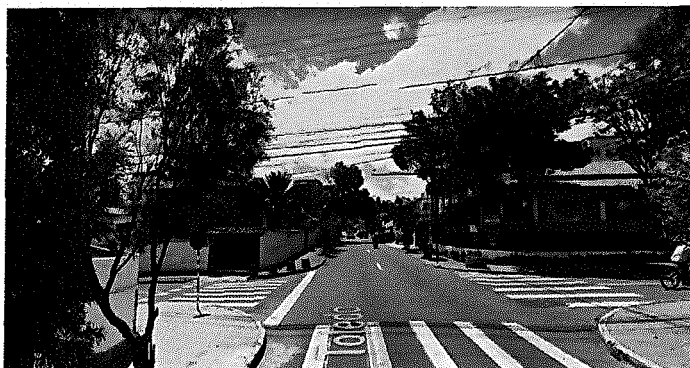
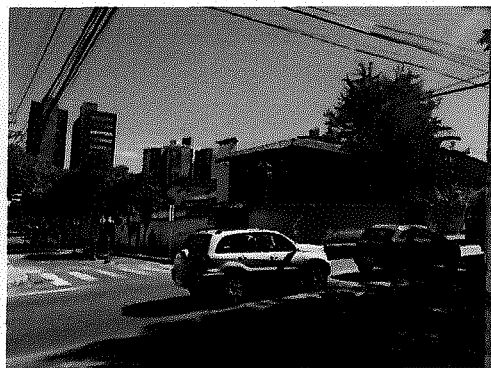
Entorno Urbano Natural: Su entorno urbano es homogéneo, debido al emplazamiento de edificaciones con similares alturas y estilos arquitectónicos, se recomienda aplicar la ficha de conjunto que maneja el INPC. **7 PUNTOS**

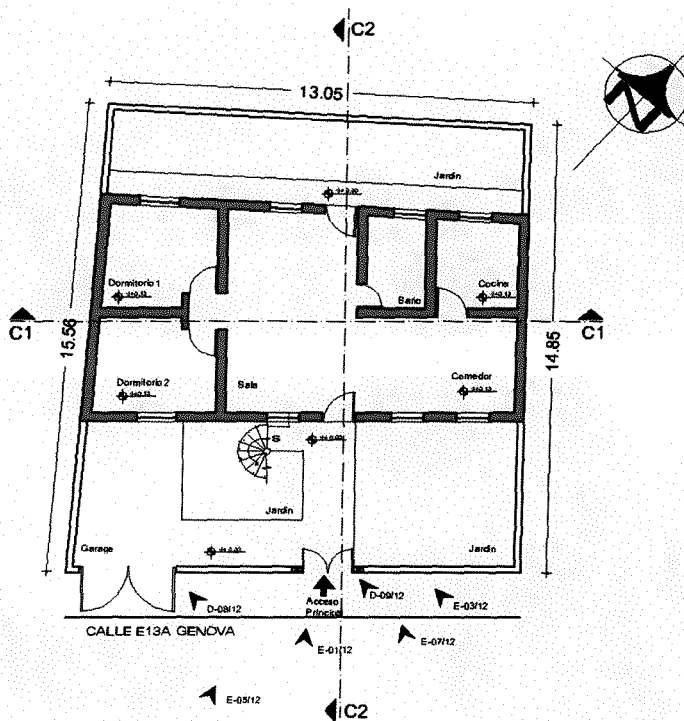
Planta Baja

Tipológico Funcional: Se puede apreciar que la tipología original del inmueble ha sido modificada, debido a la utilización del ático por medio de las escaleras circulares exteriores metálicas que se ubican en el retiro frontal, en la actualidad a pesar que el inmueble mantenga su uso, ha perdido su valor por las intervenciones antes descritas, por lo tanto no puntúa. **0 PUNTOS**

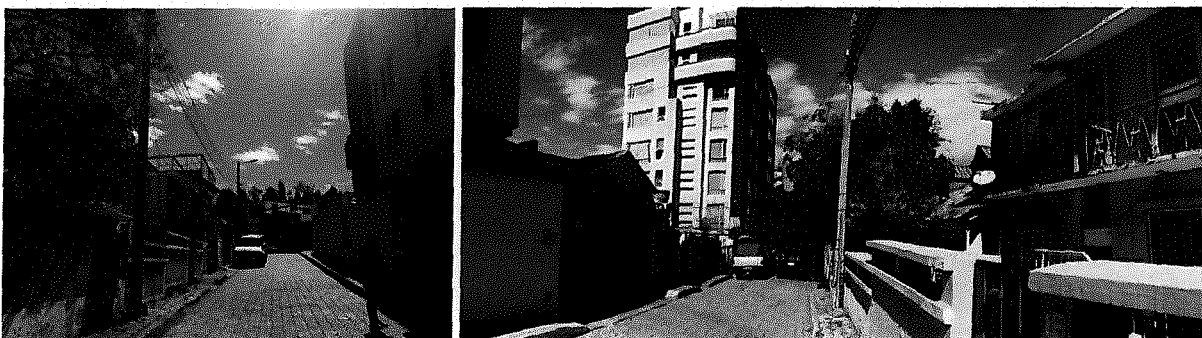
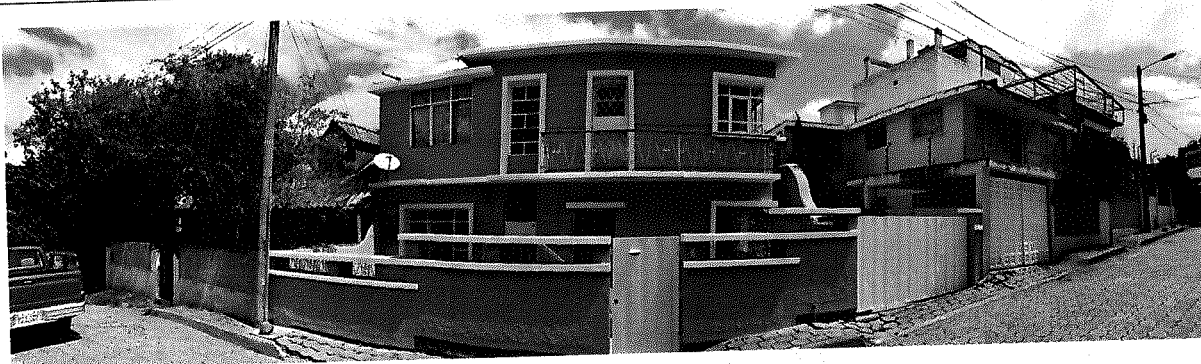
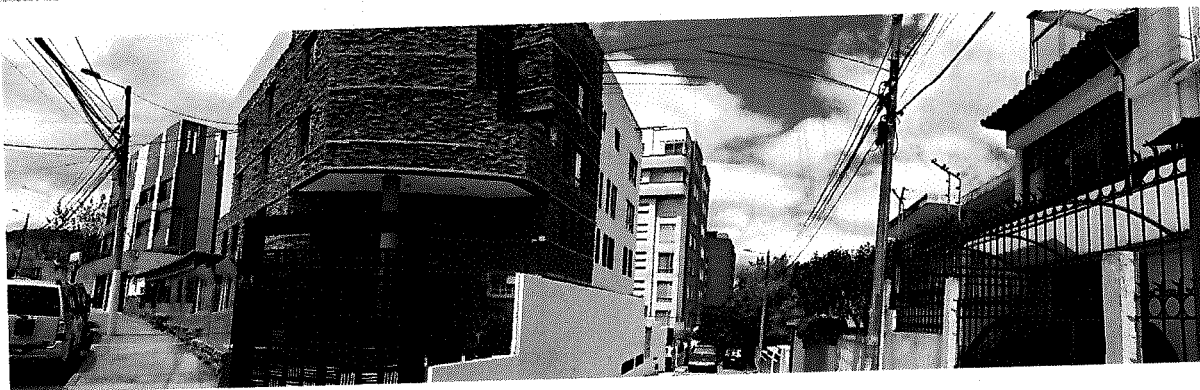
Entorno Urbano Natural: Su entorno urbano es heterogéneo, debido al emplazamiento de edificaciones con diferentes alturas y estilos arquitectónicos. **3 PUNTOS**

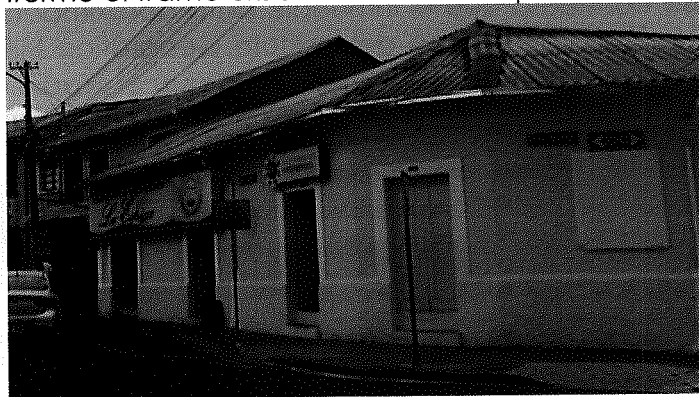
Estético Formal: Se trata de un inmueble, de un piso tipo Villa, el cual presenta zócalo pintado, vanos ortogonales con chambranas, cabe indicar que el inmueble sobresale de la línea de fábrica, sin embargo conserva la tipomorfología externa con la que se conformo el tramo urbano donde se implanta. **5 PUNTOS**

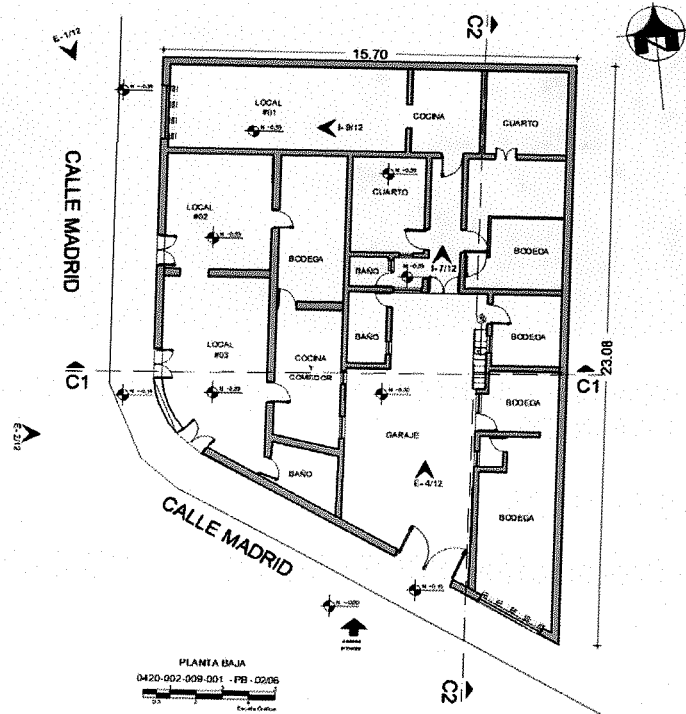
PLANTA BAJA.

Tipológico Funcional: El inmueble no conserva su tipología original, presenta múltiples intervenciones al interior que han modificado su diseño original, actualmente se utiliza para comercio menor y vivienda. **1 PUNTOS**

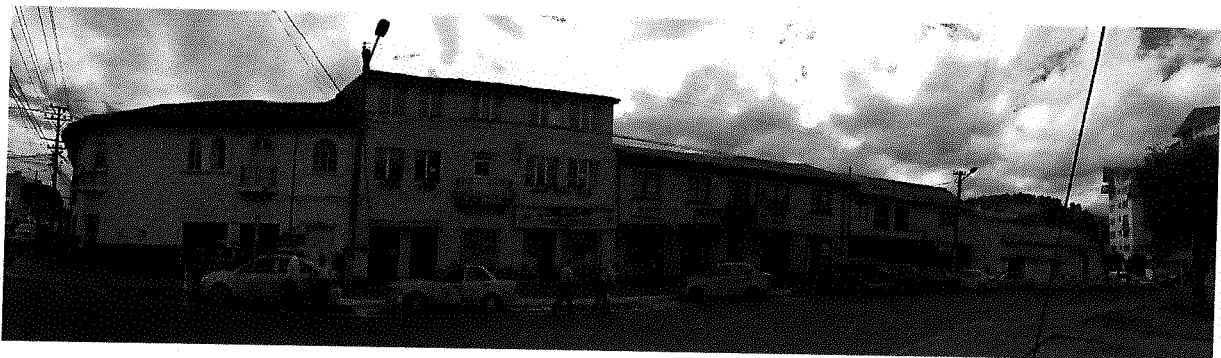
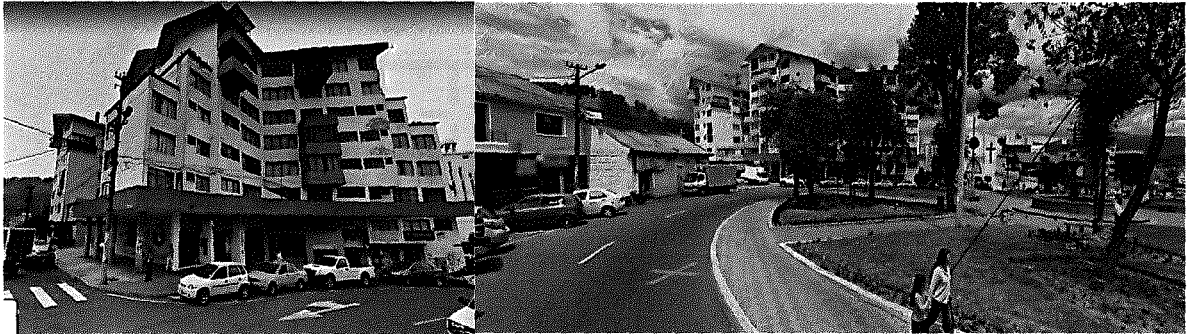
Entorno Urbano Natural: Su entorno urbano es homogéneo, en el tramo urbano donde se implanta el inmueble, sin embargo existen varias edificaciones de gran altura que se ubican en otros tramos del redondel, en este tramo. **7 PUNTOS**

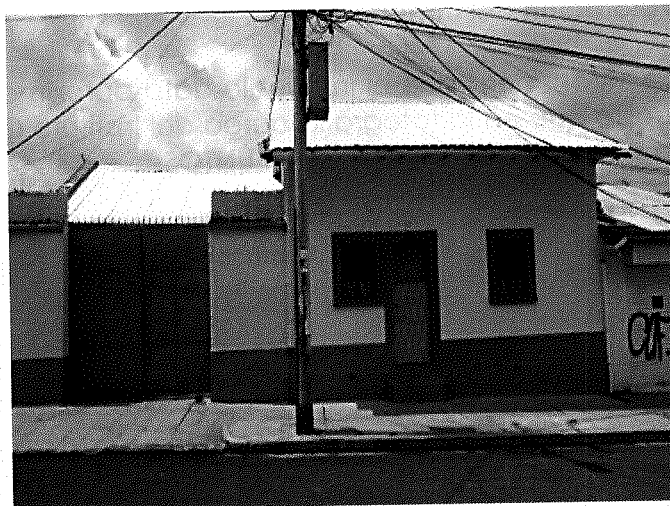
Estético Formal: Se trata de un inmueble, de un piso el cual no presenta una composición volumétrica clara, se distinguen vanos ortogonales con chambranas y zócalo pintado. Además se distingue dos volúmenes claramente diferenciados por la altura. **0 PUNTOS**

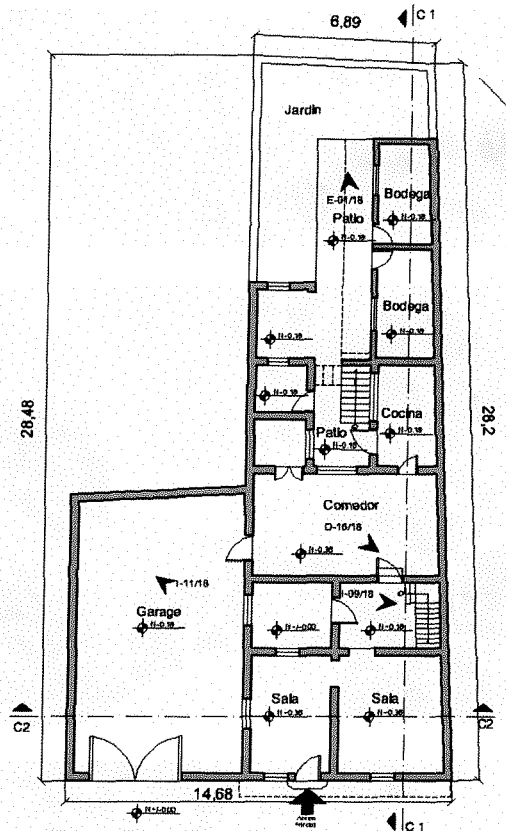
Planta Baja

Tipológico Funcional: El inmueble no presenta una tipología claramente definida, tal como se puede observar en la planta arquitectónica, existen varios espacios que no se encuentran definidos. **0 PUNTOS**

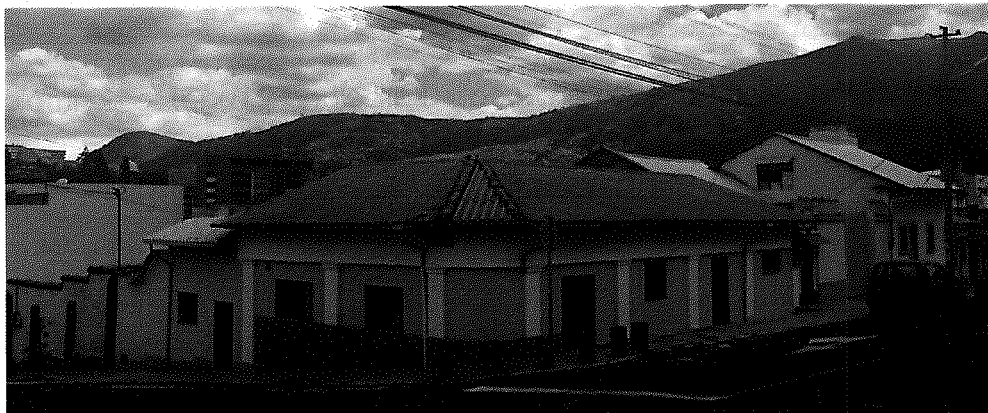
Estético Formal: Se trata de un inmueble que está edificado a línea de fábrica, no presenta retiros laterales, frontales, ni jardines característicos del Barrio La Floresta, se distinguen pilastras en sus fachadas y se denota la intervención en la cabeza de muro sobre la cual se ha elevado la cubierta. Además se puede apreciar que el inmueble se encuentra bajo la cota de la acera. **2 PUNTOS**

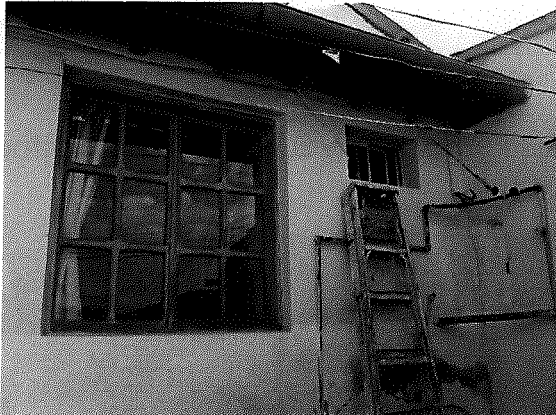
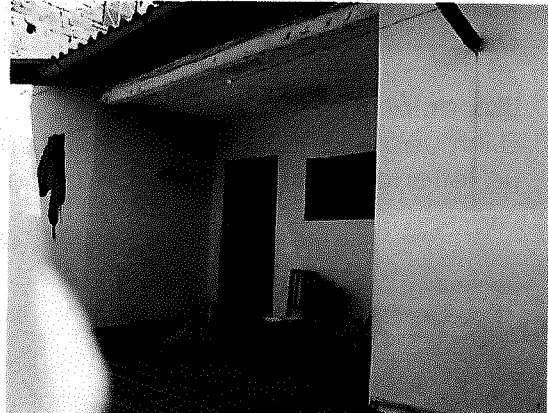
Técnico Constructivo: El inmueble presenta un sistema técnico constructivo tradicional: cimentación de piedra, muros portantes de ladrillo, presenta intervenciones en la cabeza de muro de sus fachadas y cambio de material del recubrimiento de cubierta, ventanas de hierro y recubrimiento de cerámica en fachada. **1 PUNTO**

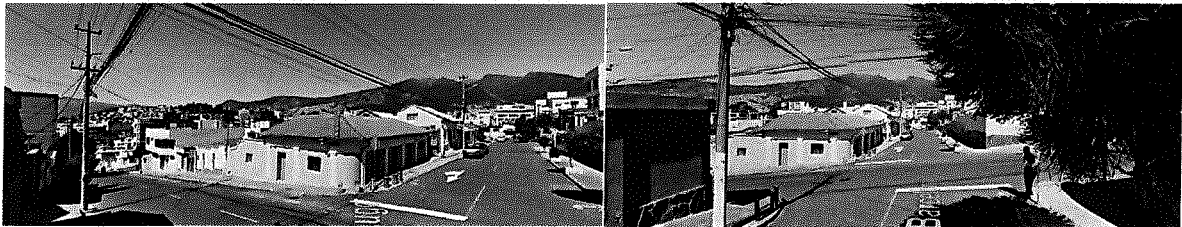
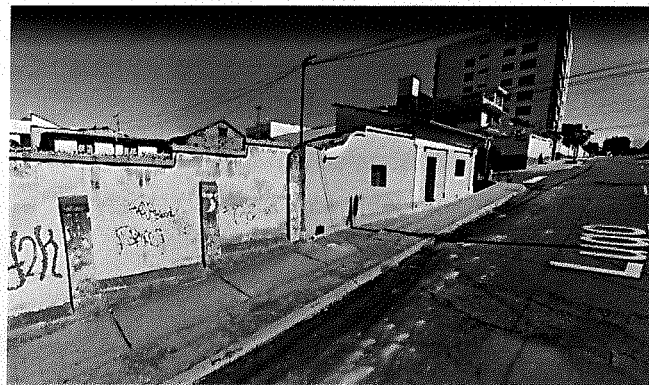
Entorno Urbano Natural: Su entorno urbano es heterogéneo, debido al emplazamiento de edificaciones con diferentes alturas y estilos arquitectónicos, no se integra al tramo. **3 PUNTOS**

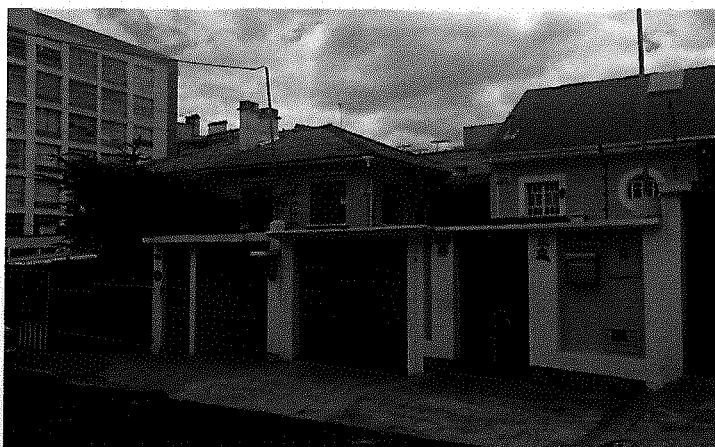
Estético Formal: Se trata de un inmueble de dos pisos, destacan como elementos decorativos: vanos ortogonales con alféizar y guardapolvos, en el ingreso principal presenta dos columnatas formando una especie de porche de ingreso, como remate de fachada presenta alero con canecillos **3 PUNTOS**

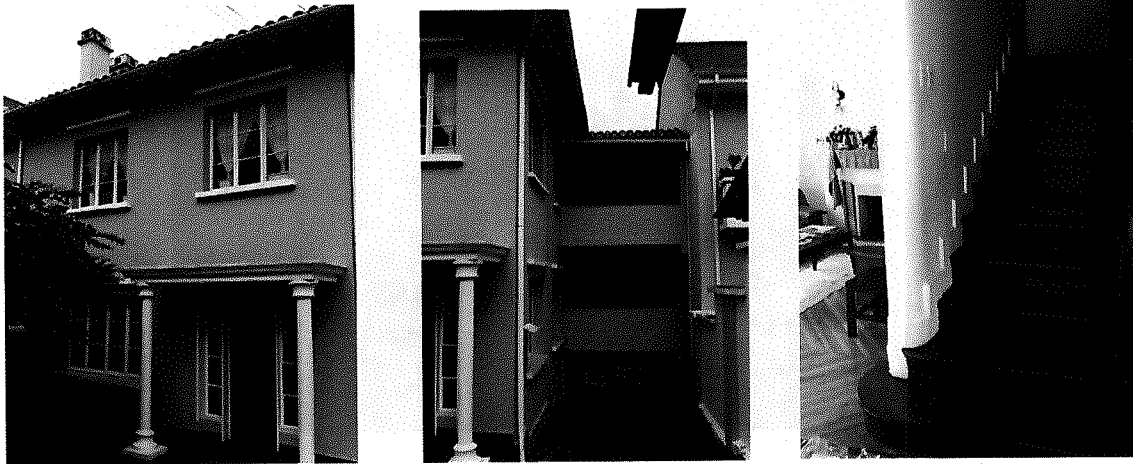
Técnico Constructivo: El inmueble presenta un sistema técnico constructivo tradicional en el inmueble original y presenta un sistema técnico contemporáneo en la construcción añadida que se adosa al inmueble original. **3 PUNTOS**

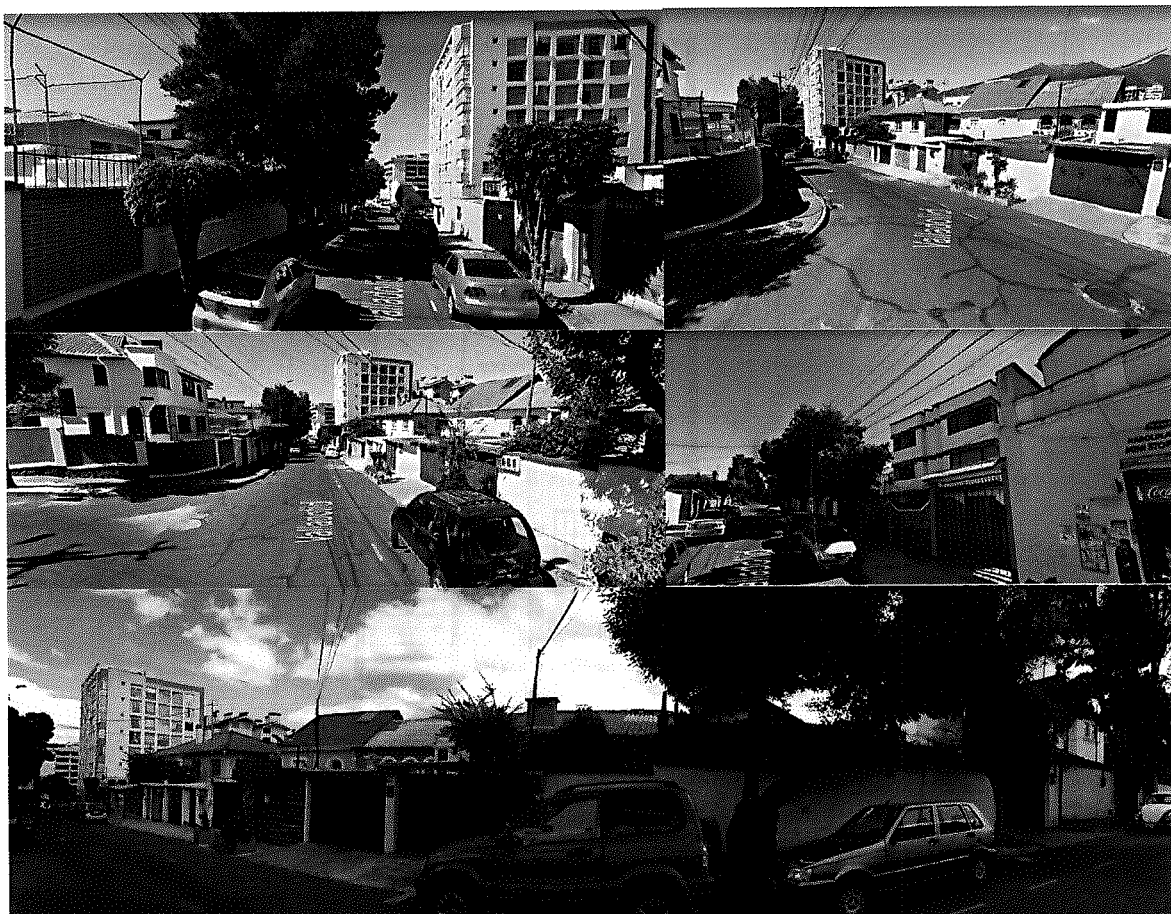
Entorno Urbano Natural: Su entorno urbano es homogéneo, debido al emplazamiento de edificaciones con similares alturas y estilos arquitectónicos. **7 PUNTOS**

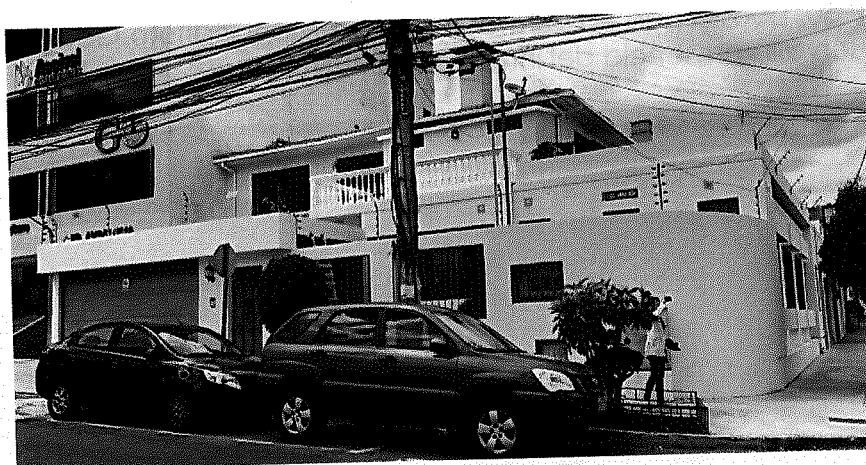
Estético Formal: Se trata de un inmueble, de dos pisos, al cual se han añadido construcciones contemporáneas en su retiro frontal, lo que ha ocasionado una alteración en su composición formal, según se puede apreciar en la ficha catastral. El inmueble no presenta un valor arquitectónico ni cultural por lo tanto no puntúa. **0 PUNTOS**

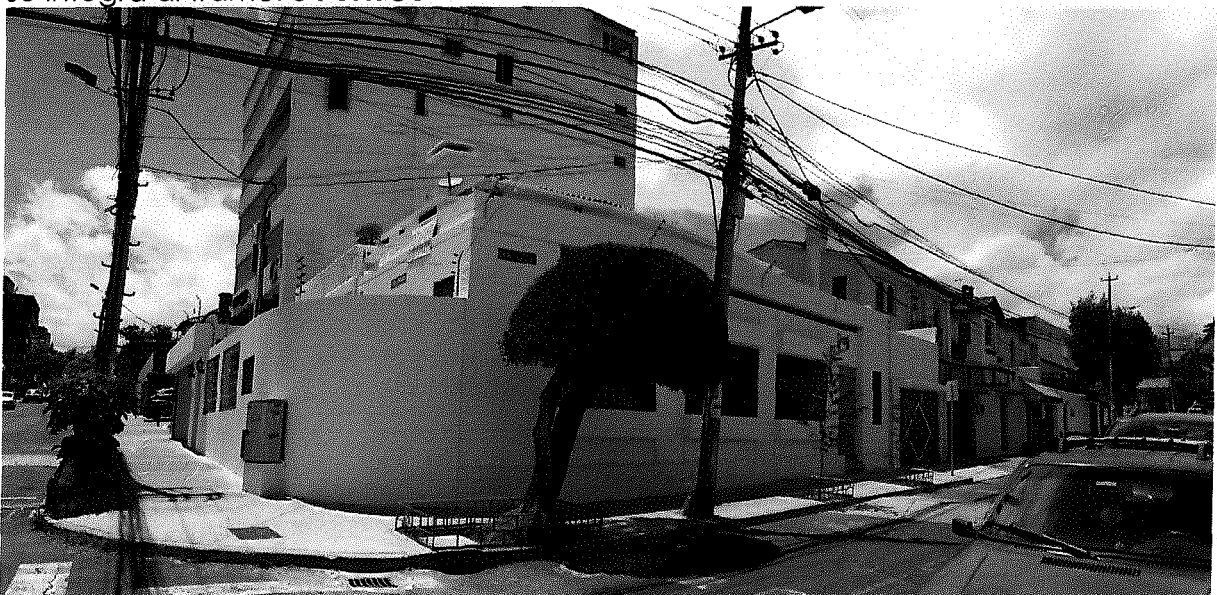
Entorno Urbano Natural: Su entorno urbano es heterogéneo, debido al emplazamiento de edificaciones con diferentes alturas y estilos arquitectónicos, no se integra al tramo. **3 PUNTOS**
