Oficio Nro. STHV-DMDU-2019-0007

Asunto: Informe de inmuebles inventariados que no constan en la Resolución de Protección Transitoria No. 017-DE-INPC-2019

INFORME TÉCNICO

Asunto: Inmuebles que no constan en la Resolución No.017-DE-INPC-2019

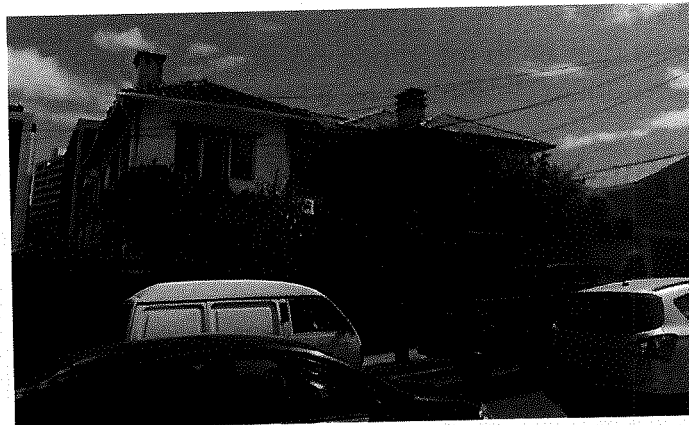
Estético Formal: Se trata de un inmueble, de dos pisos tipo Villa, el mismo que presenta una construcción con similares características adosado, destacan como elementos decorativos vanos de ventanas con formas ortogonales, guardapolvos, balcón en volado, con formas curvas, como remate de fachada presenta alero simple. **3 PUNTOS**

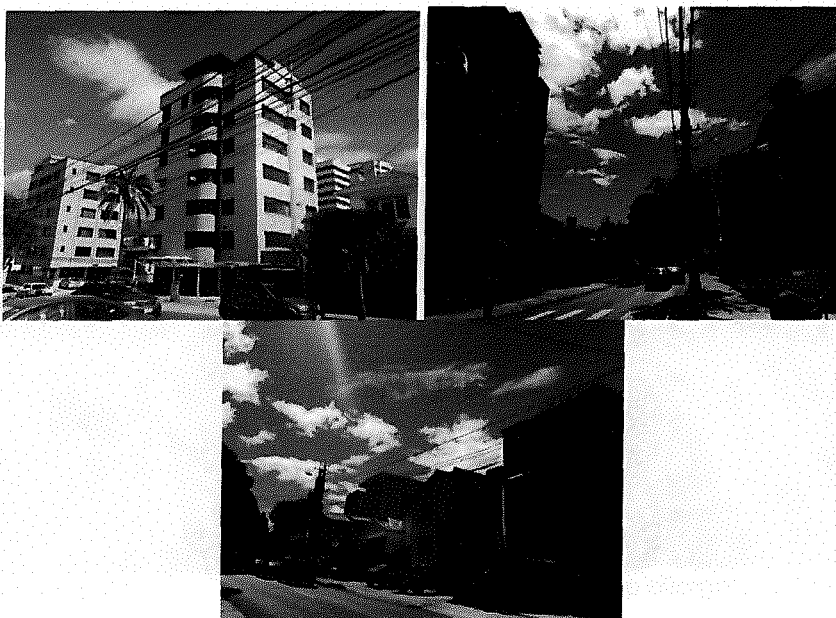
Entorno Urbano Natural: Su entorno urbano es homogéneo, debido al emplazamiento de edificaciones con similares alturas y estilos arquitectónicos. **8 PUNTOS**

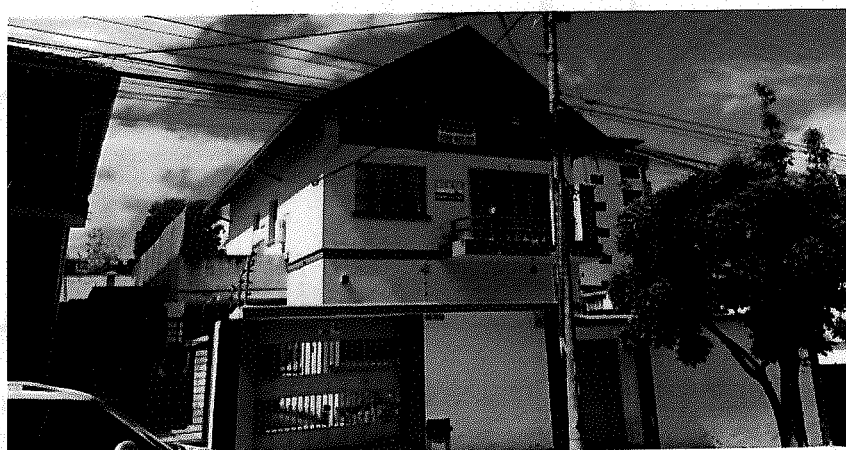
Estético Formal: Se trata de un inmueble, de dos pisos y un ático, el mismo que forma parte de una intervención realizada al inmueble original. En la parte posterior del inmueble se encuentran varias edificaciones realizadas con un sistema técnico constructivo contemporáneo, debido a su intervención tipomorfológica y a que su cubierta fue modificada no puntúa. **0 PUNTOS**

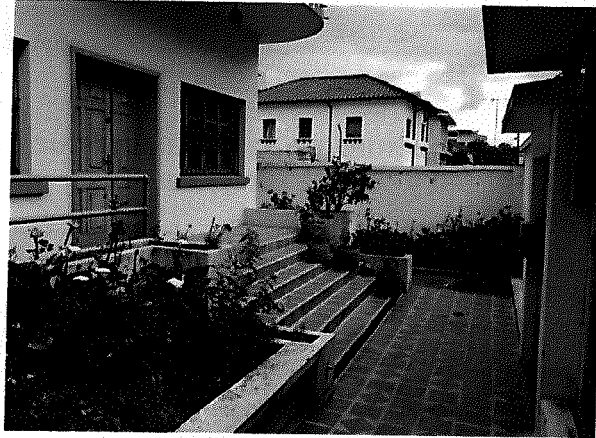
Técnico Constructivo: El inmueble presenta un sistema técnico constructivo tradicional: cimentación de piedra, con muros portantes de ladrillo, sin embargo presenta varias intervenciones realizada con un sistema técnico constructivo contemporáneo. **1 PUNTO**

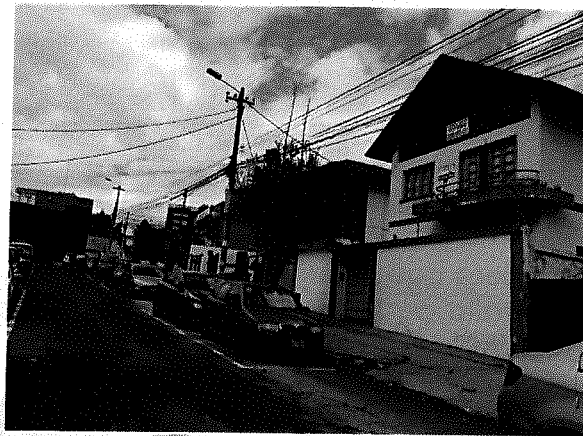
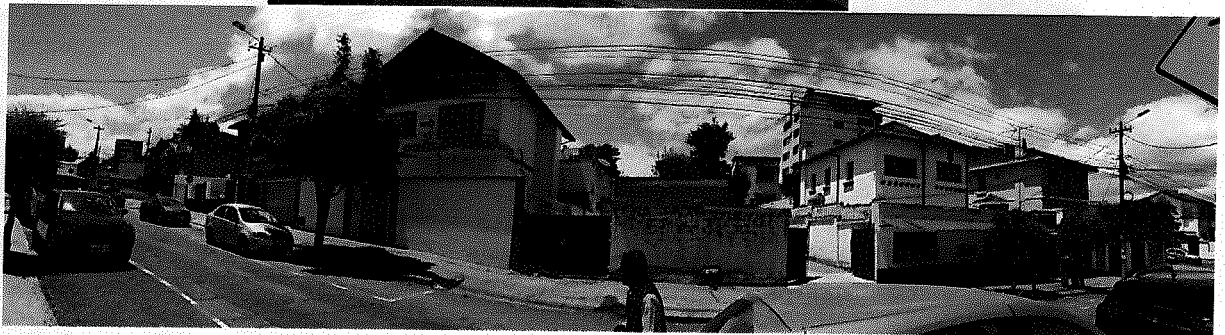
Entorno Urbano Natural: Su entorno urbano es heterogéneo, debido al emplazamiento de edificaciones con diferentes alturas y estilos arquitectónicos, no se integra al tramo. **3 PUNTOS**

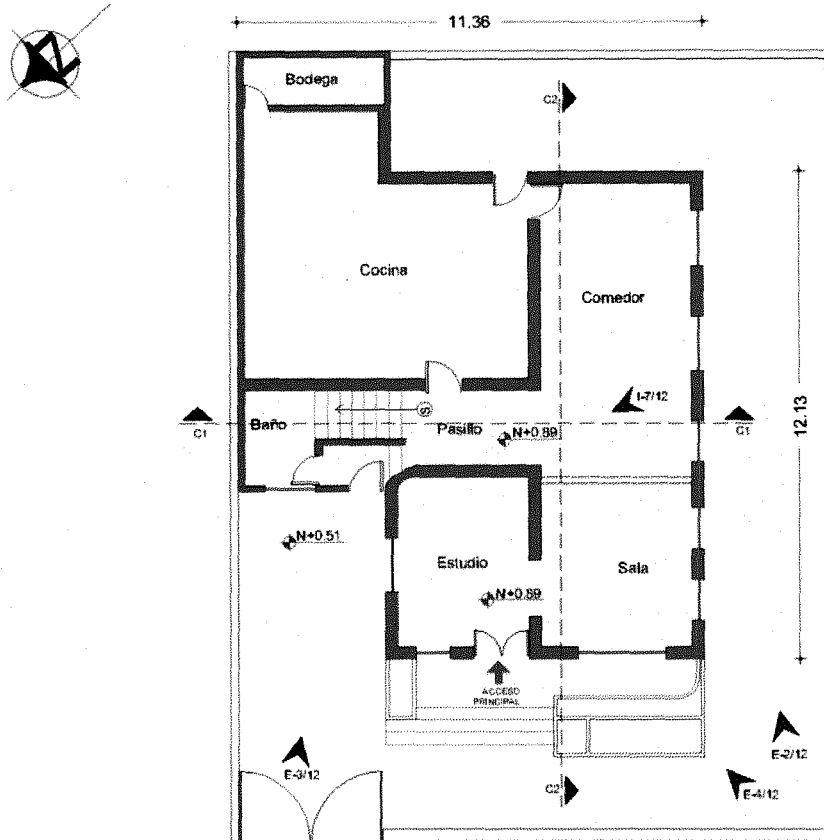
Planta Baja

Tipológico Funcional: La tipología original del inmueble ha sido modificada debido a la incorporación del inmueble adosado al retiro lateral, tal como se puede observar en la planta baja. **0 PUNTOS**

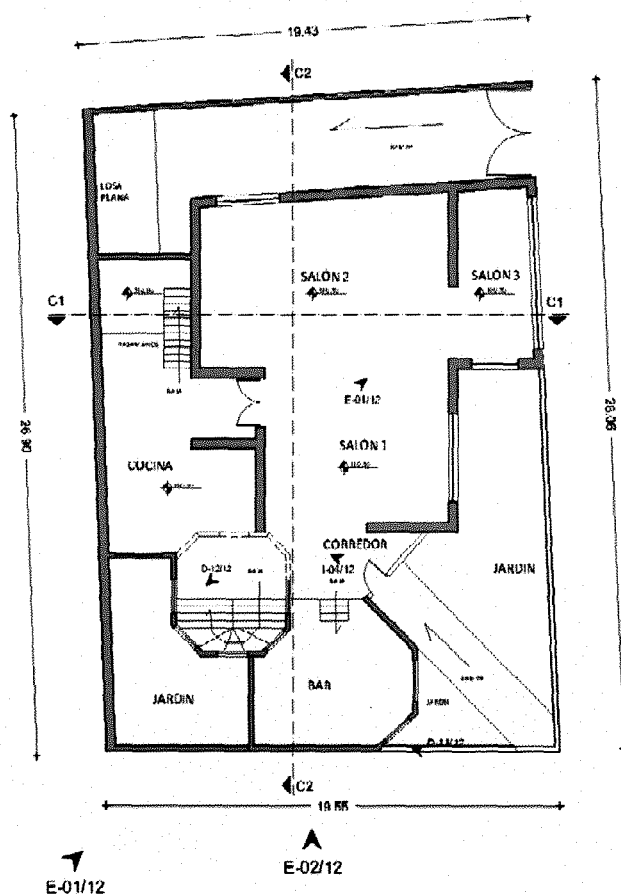
Planta Baja

Tipológico Funcional: La tipología original del inmueble ha sido modificada, para el uso actual, debido al cual presenta múltiples intervenciones tipomorfológicas, conservando únicamente los muros perimetrales del inmueble original y su estructura de cubierta.

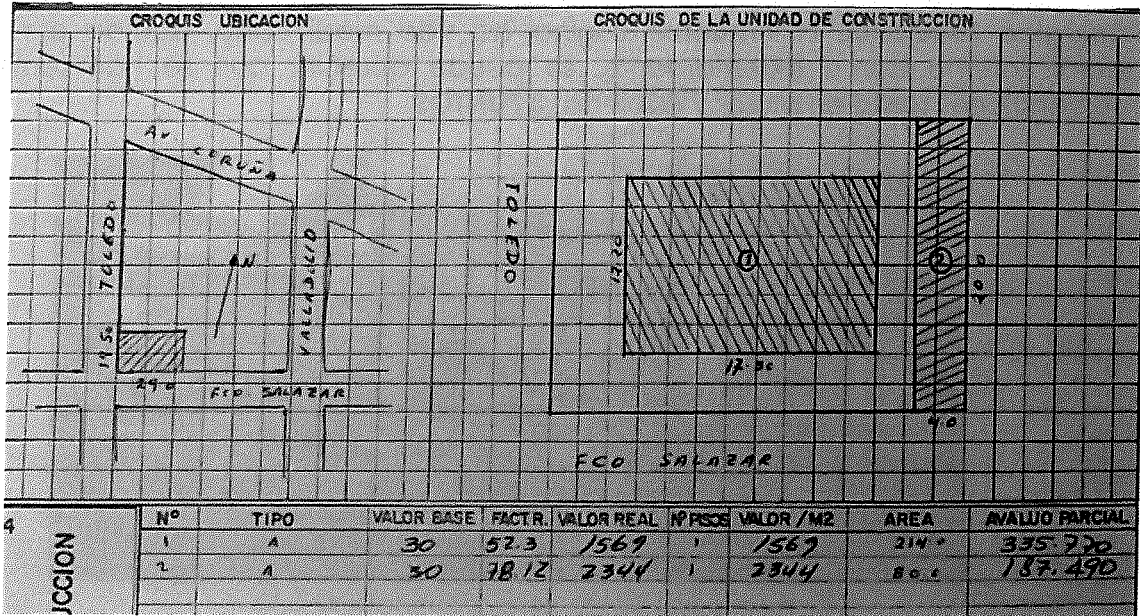
Estético Formal: Se trata de un inmueble, esquinero de un piso, el cual presenta caja de cristal, en uno de sus retiros laterales, presenta grandes ventanales, en su composición formal, su ingreso principal es hacia la calle Francisco Salazar. **0 PUNTOS**

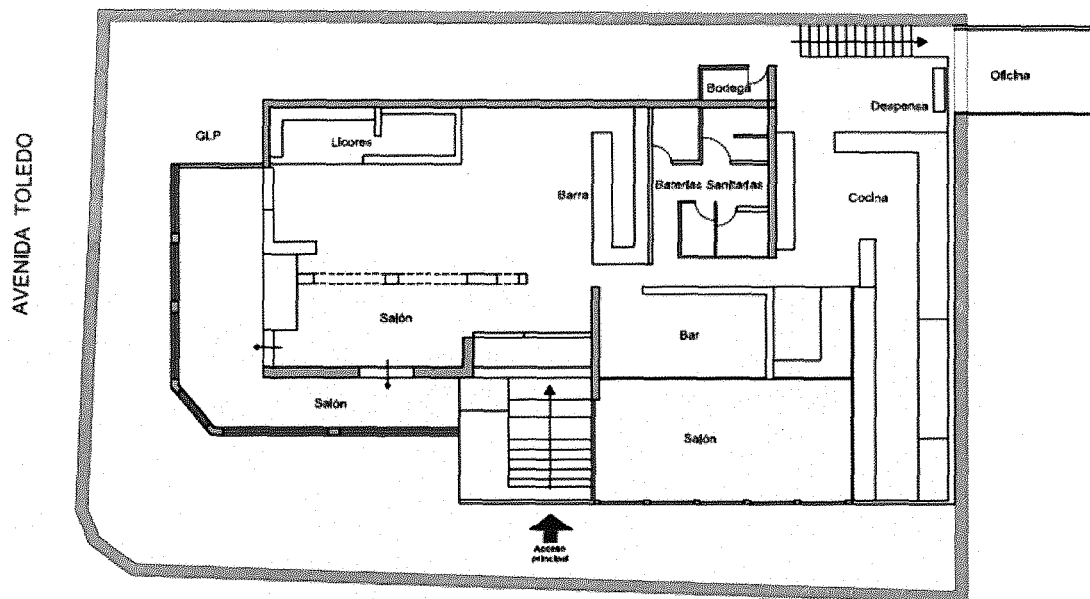
Planta Baia

Tipológico Funcional: El inmueble original ha sido modificado, debido a su uso actual, interna como externamente, se puede apreciar que se han realizado intervenciones tanto en muros y cubierta. **0 PUNTOS**

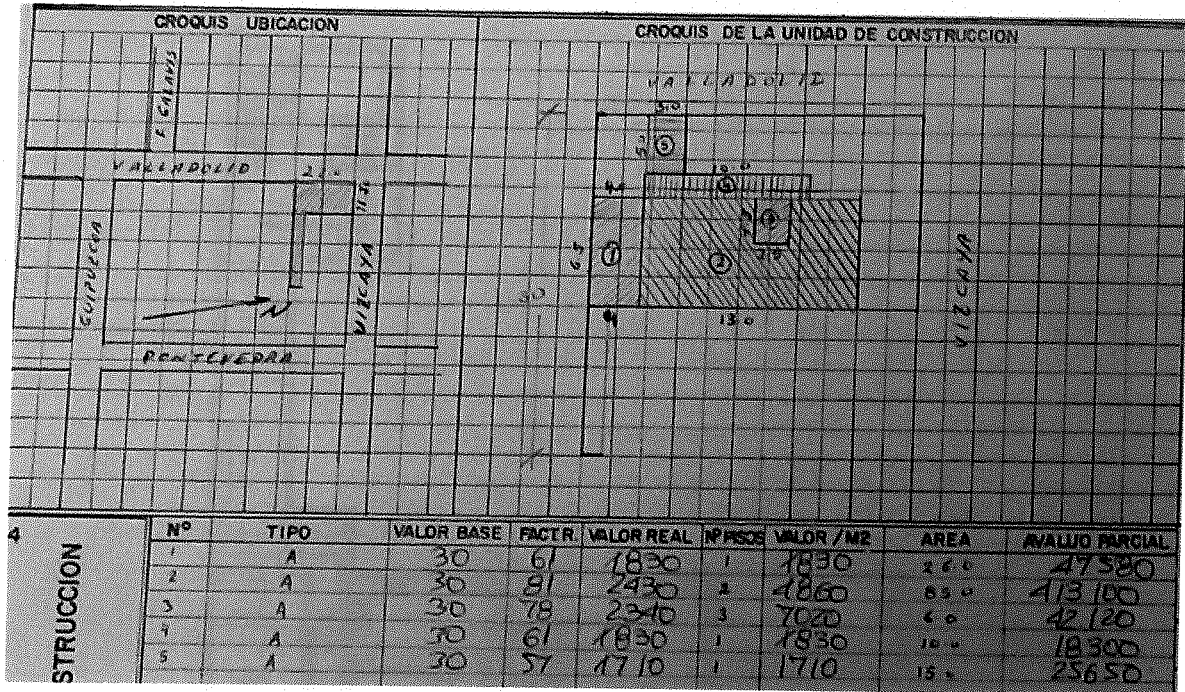
Estético Formal: Se trata de un inmueble de estilo moderno, el cual aparentemente mantiene su carácter tipológico original, presenta retiro frontal y lateral izquierdo y derecho. En planta baja destaca el ingreso principal con losetas traslapadas a diferentes alturas. En la parte posterior del predio se encuentra una construcción contemporánea que no se integra con el inmueble original. **2 PUNTOS**

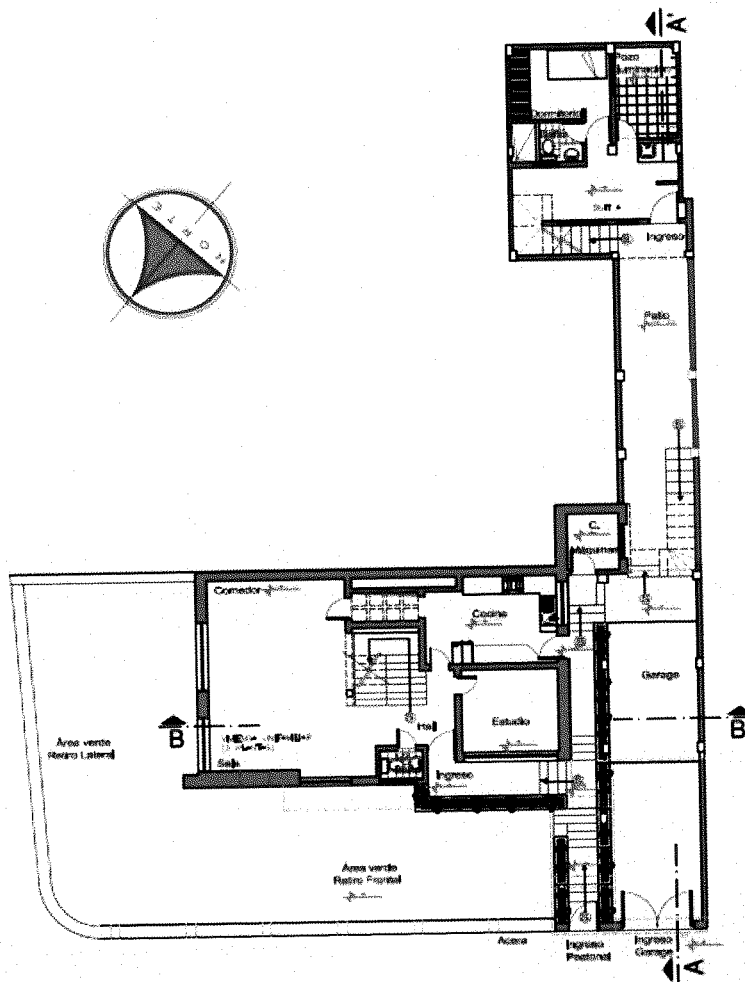
Planta Baja-

Tipológico Funcional: No presenta una tipología claramente definida, en la actualidad el inmueble se utiliza como vivienda unifamiliar, en la parte posterior del inmueble presenta una construcción contemporánea que no presenta ningún valor patrimonial. **0 PUNTOS**

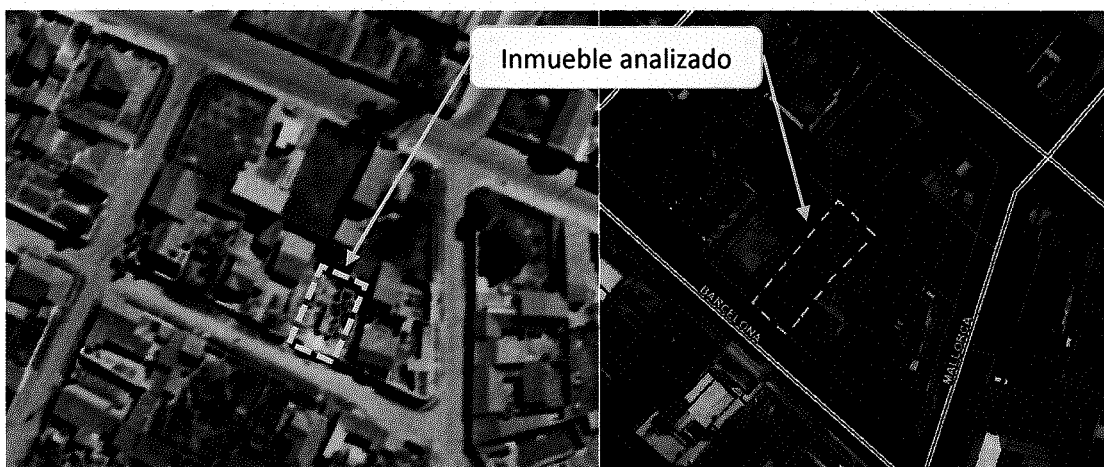
Fuente: Fotografía aérea del IGM de 1956

Antigüedad: Se considera que el inmueble data aproximadamente 60, puesto que en la fotografía aérea del Instituto Geográfico Militar de 1956, se observa la presencia de la cimentación. **4 PUNTOS**

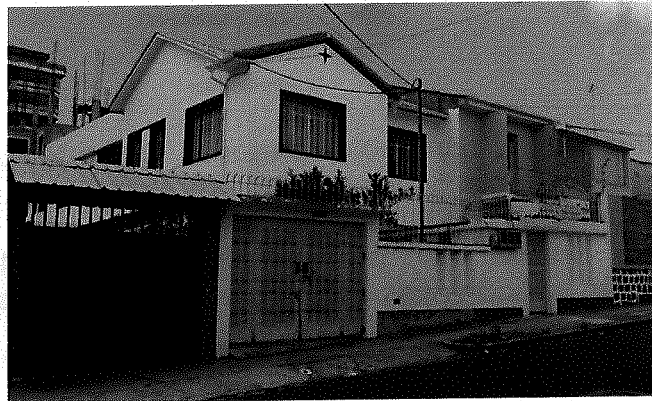
Estético Formal: Se trata de un inmueble, de dos pisos, el mismo que presenta una construcción añadida en la parte posterior del inmueble original, la cual se conecta directamente con los espacios de la vivienda, en la parte frontal del inmueble presenta una pequeña construcción que se utiliza como consultorio. **3 PUNTOS**

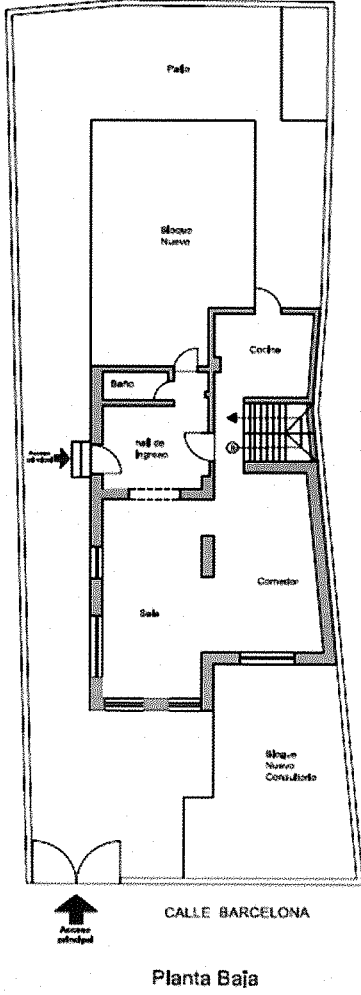
Tipológico Funcional: El inmueble se utiliza como vivienda y el pequeño bloque adosado en el retiro frontal se utiliza como consultorio, la tipología original del inmueble ha sido modificada, debido a la incorporación de la nueva edificación que se conecta directamente con el inmueble original. **2 PUNTOS**

Técnico Constructivo: El inmueble presenta un sistema técnico constructivo tradicional: en el inmueble original y contemporáneo en la construcción que se adosa en la parte posterior. **3 PUNTO**

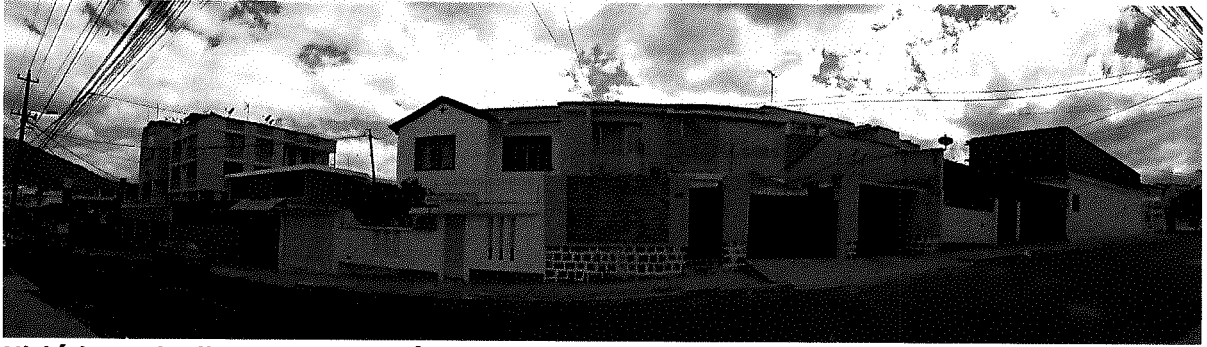
Entorno Urbano Natural: Su entorno urbano es heterogéneo, debido al emplazamiento de edificaciones con diferentes alturas y estilos arquitectónicos. **3 PUNTO**
