INFORME TÉCNICO
 Informe de Calificación de Riesgo - Adjudicación
 Predio No. 13580, Julio Matovelle, Parroquia Kennedy
 Fecha de inspección: 12/11/2019

No. 362-AT-DMGR-2019

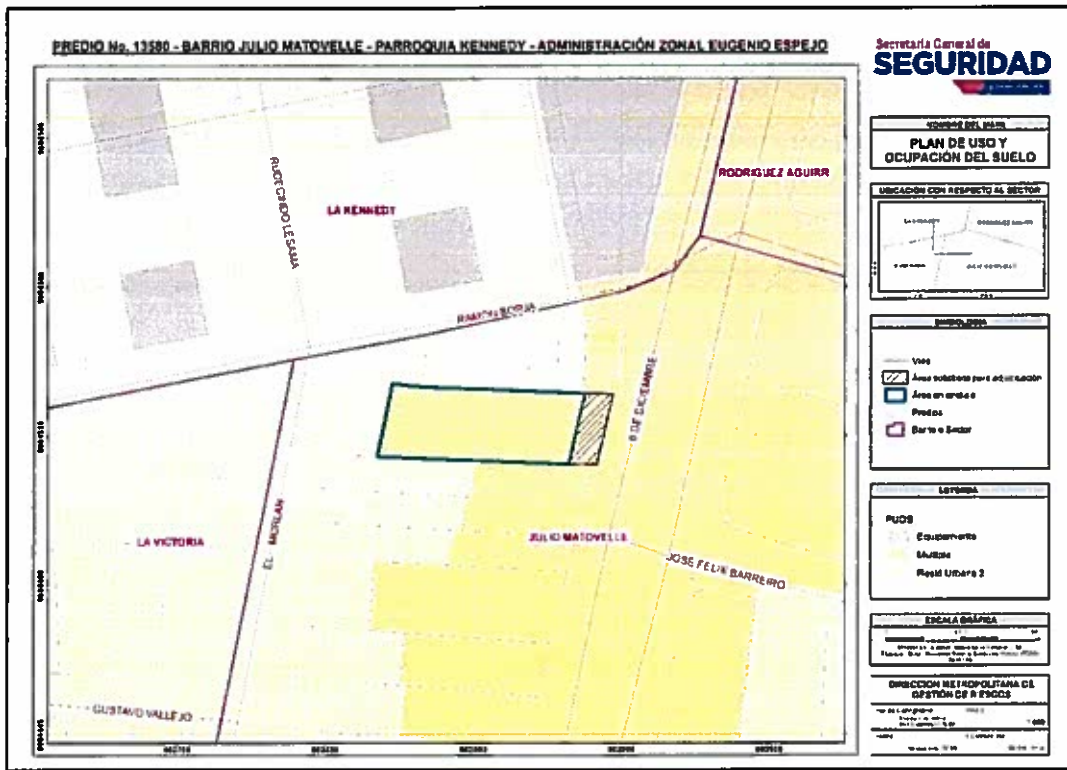
6.4 Plan de Uso y Ocupación del Suelo

<p>de daños. Por lo cual, se considera que el nivel de amenaza ante un sismo en el sector, es moderado.</p> <p>USO Y OCUPACIÓN: Según el Informe de Regulación Metropolitana (IRM), el predio N° 13580 presenta la siguiente zonificación:</p> <ul style="list-style-type: none"> - A2 (A608-60(PB)); Forma de ocupación de suelo: (A) Aislada; Clasificación del suelo: (SU) Suelo urbano; Uso del Suelo: (M) Múltiple; Factibilidad de Servicios básicos: Si; Número de pisos permitidos: 8 (Mapa 6.4). <p>VULNERABILIDADES DE ELEMENTOS EXPUESTOS: El área de posible adjudicación se compone de un espacio utilizado en una construcción menor de uso de restaurante, cabe indicar que la vulnerabilidad ante las amenazas indicadas disminuye según medidas de reducción de riesgo implementadas, conforme el tipo de infraestructura privada o pública realizada, particularmente ante movimientos en masa la vulnerabilidad disminuye con las obras de conducción de aguas lluvias y escurrimiento superficial en la zona rellenada (Registro Fotográfico 5.1)</p>
