Oficio N° 376- DMGR - 2016

**INFORME TÉCNICO**  
**CALIFICACIÓN DE RIESGO - ADJUDICACIÓN**

Predio No. 30197, C.C. 11203-21-001, Propietario: ALL WORK CÍA. LTDA.  
(ERAZO MARTINEZ HUGO EDUARDO, Gerente General de la Compañía)

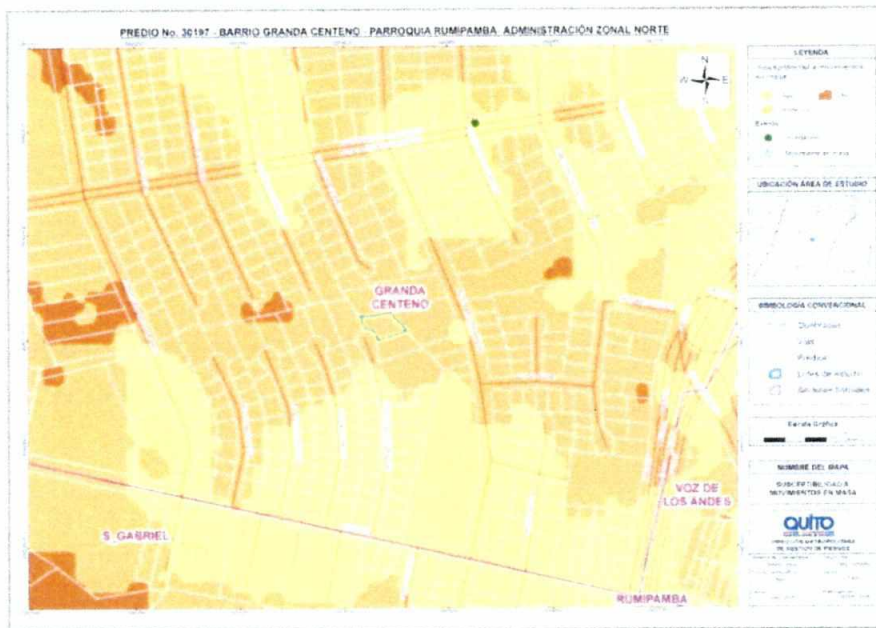
### 5.2.4 Susceptibilidad a movimientos en masa

- Siendo áreas de protección de quebradas geomorfológicamente inestables y propensos a sufrir movimientos en masa, en caso de presentarse probables cambios de los factores geotécnicos del suelo a futuro, el propietario será responsable de garantizar su estabilidad, implementar obras de mitigación de riesgo y recuperar ante afectaciones que podrían sufrir la infraestructura existente y nueva, y de daños a terceros.
