Oficio Nro. DMQ QC- 099-0023

Asunto: OBSERVACIONES DE INFORMACION ENTREGADA POR PARTE DE EMPRESA PÚBLICA METROPOLITANA DE MOVILIDAD Y OBRAS PÚBLICAS, SECRETARIA DE SEGURIDAD Y GOBERNABILIDAD Y AGENCIA METROPOLITANA DE CONTROL.

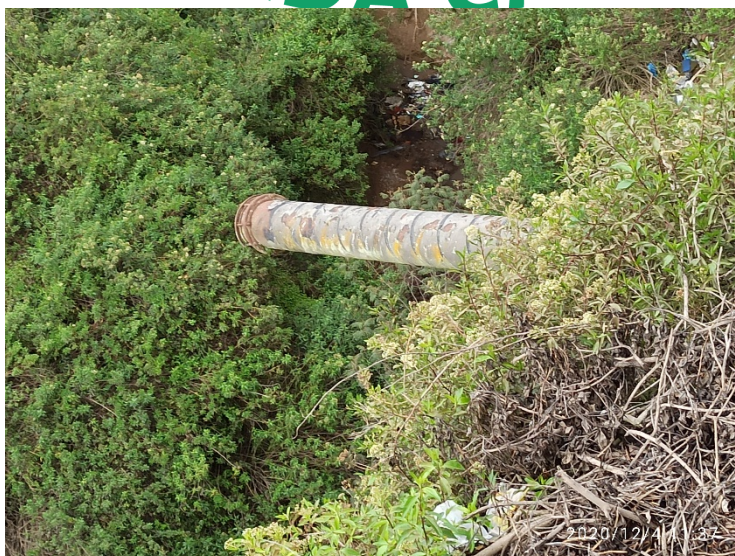
Uno de los puntos más importantes de mencionar es la declaración de Secretaría de Seguridad y Gobernabilidad en el INFORME TÉCNICO CONDICIONES DE RIESGO EN EL SECTOR DEL BARRIO PUERTAS DEL SOL, PARROQUIA CALDERÓN, COLINDANTE CON LA QUEBRADA CARRETAS que fue aprobado y revisado por Ing. Freddy Yandón Director DMGR realizado el 09/03/2021 en el cual relata cómo fue nuestro proceso y omite dos puntos importantes, la ruptura de la tubería de agua potable que abastecía a todo Calderón, dicha tubería colapso en el año 2004 afectando en gran magnitud e iniciando el proceso erosivo en una de las zonas donde actualmente hemos perdido entre 20 a 25 metros. Adjuntamos fotos antiguas y fotos de cuando fue extraída dicha tubería ya que causaba presión por el peso en uno de los taludes.
