Asunto: ALCANCE AL OFICIO Nro. GADDMQ-SGSG-DMGR-2020-0047-OF, SAN JACINTO DE ATUCUCHO

Asunto: Alcance y criterio de Informe de Riesgos del AHHYC "San Jacinto de Atucucho"

INFORME TÉCNICO
 Evaluación de Riesgo: Solicitud UERB
 Fecha de Inspección: 24/11/2018

| Coordenadas WGS 84/UTM 17S | Administración Zonal | Parroquia | Nombre del barrio |
|--|---|---|---|
| X: 776068; Y: 9985781 Z: 3110 msnm aprox. | DELICIA | COCHAPAMBA | SAN JACINTO DE ATUCUCHO |

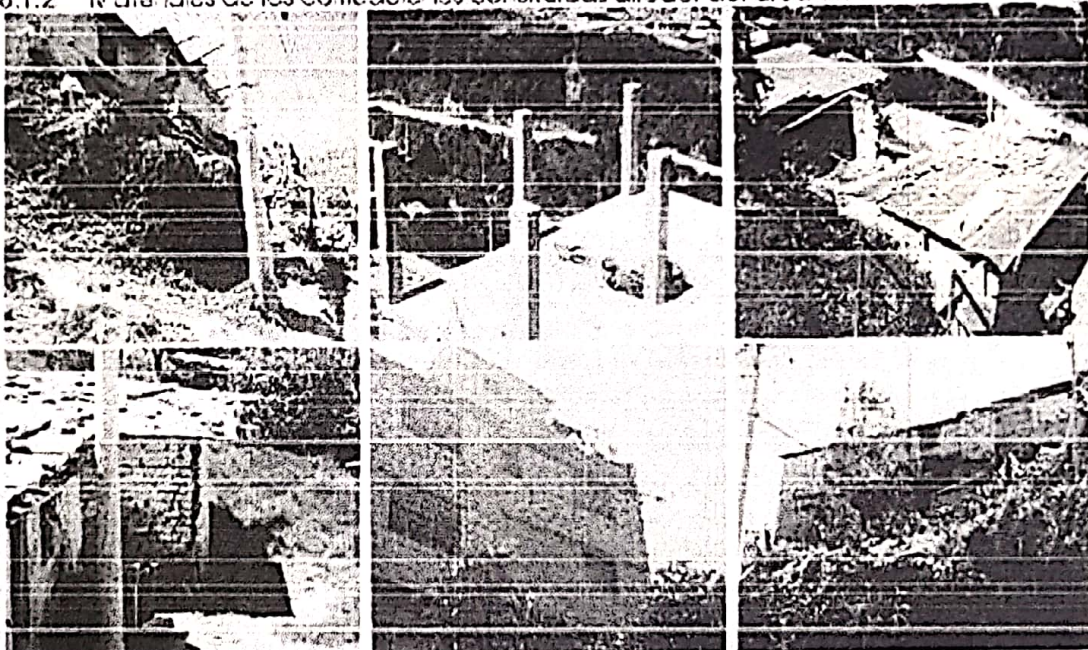
8.1.2 Materiales de las edificaciones construídas alrededor del area en estudio

Las viviendas que conforman el AHHYC en análisis no fueron construidas tomando en cuenta parámetros de sísmo-resistencia estructural, ni la carga portante del suelo. Ambos factores son muy importantes para reducir posibles daños asociados a amenazas sísmicas y por inestabilidad de terrenos. Así la resistencia sísmica en el sector no está garantizada.
