INFORME TÉCNICO
Calificación de Riesgo
Fecha de inspecciones: 21/01/2022

Coordenadas WGS 84/UTM 17M	Administración Zonal	Parroquia	Nombre del barrio
784309 E; 9979876 S 2525 msnm	NORTE "EUGENIO ESPEJO"	NAYÓN	MIRAVALLE (AMANZ
No. de Predio		Uso de Suelo (Cartografía disponible DMGR)	
Faja de terreno de quebrada que colinda con el lindero norte del predio No. 1247529.		(RU2) Residencial Urbano 2 (PE/CPN) Protección Ecológica/Conservación del Patrimonio Natural

I-009-ECR-AT-DMGR-2022

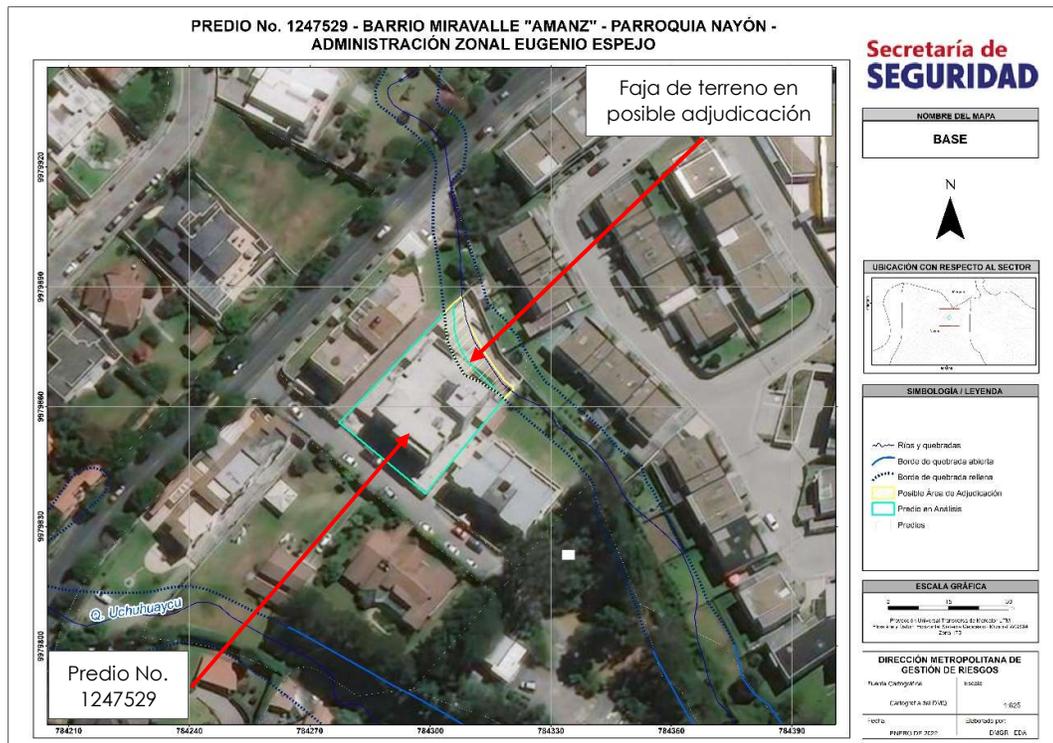
Mapa Base

Mediante oficio Nro. GADDMQ-DMGBI-2021-3782-O de 07 de diciembre de 2021, el Director Metropolitano de Gestión de Bienes Inmuebles informa a la Secretaria General de Seguridad y Gobernabilidad (SGSG), sobre los antecedentes del trámite de adjudicación de una faja de terreno municipal colindante al predio Nro. 1247529 (Ver **Mapa Base**).

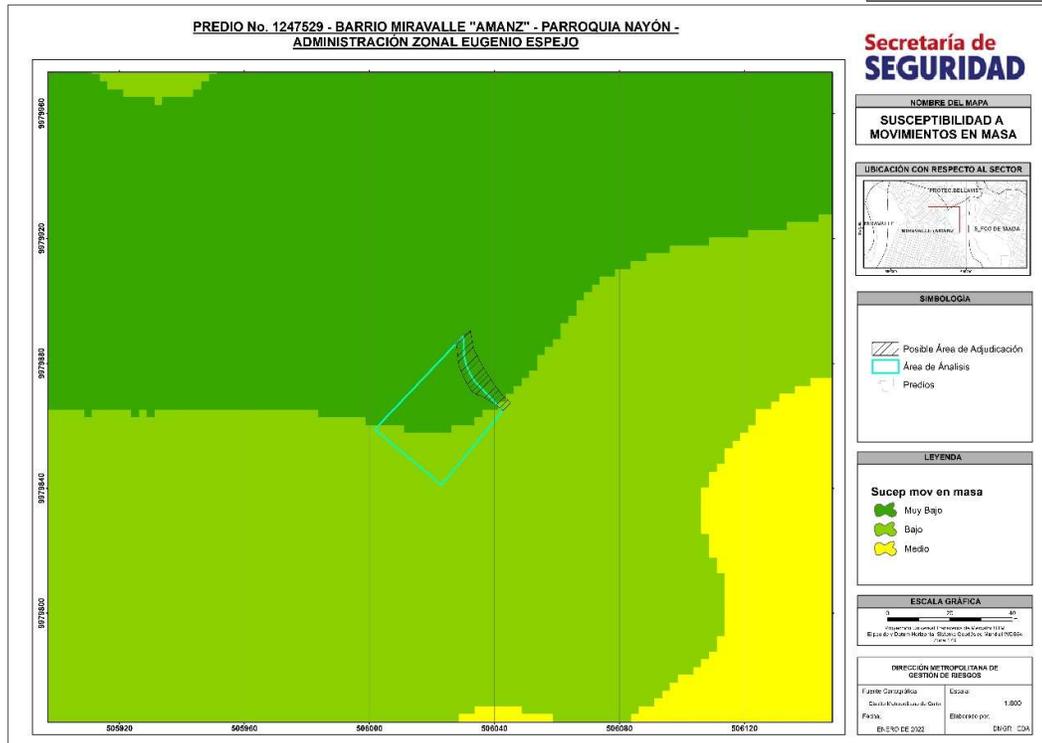
Mapa de Susceptibilidad a Movimientos en Masa

TIPO DE AMENAZA	NIVEL	OBSERVACIÓN
Movimientos en masa (Deslizamientos, Aluviones, flujos de lodo)	BAJA	Las características físicas y litoestratigráficas del terreno, donde está ubicado el predio No. 1247529, y que fueron descritas anteriormente, no aportan mayormente a generar peligro por movimientos en masa. Esto también se corrobora con la información secundaria disponible en esta Dirección respecto a cartografía temática de la susceptibilidad del terreno para generar movimientos en masa (tipo deslizamiento o caída de bloques/rocas), que asigna a esta zona una clasificación baja. Ver Mapa Susceptibilidad a Movimientos en masa .
Sismos	ALTA	Debido a su proximidad, el Sistema de Fallas Inversas de Quito (SFIQ) es considerado como la fuente sísmica de mayor peligrosidad para el DMQ. Estudios recientes sugieren que la magnitud máxima esperada (magnitud de momento) oscila entre 6 y 7, con una aceleración máxima del suelo, en promedio, de 500 cm/s ² (valor en roca) para un período de retorno de 475 años. Efectos de sitio pueden amplificar la intensidad y duración del movimiento del suelo, particularmente en rellenos y suelos blandos.
