INFORME DE RIESGOS DE LA DMGR

Asunto: Informe de Calificación de Riesgos del asentamiento humano de hecho y consolidado "San Carlos de Alangasí VII Etapa"

INFORME TÉCNICO
Evaluación de Riesgo: Solicitud UERB

Coordenadas WGS 84/UTM 17S	Administración Zonal	Parroquia	Nombre del barrio
X: 784692; Y: 9967002 Z: 2488 msnm aprox.	LOS CHILLOS	ALANGASÍ	SAN CARLOS DE ALANGASÍ VII ETAPA

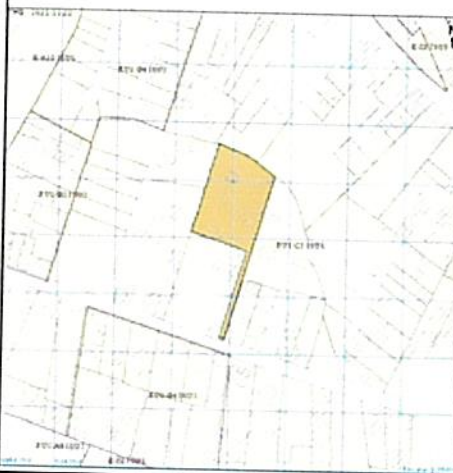
ANEXOS	
Ubicación geográfica en el plano DM Quito	Sección transversal

SECCIONES		
CALLE SIN NOMBRE (NORTE Y ESTE)		
Sección total	Calzada	Aceras
8.00 metros	5.60 metros	1.20 metros

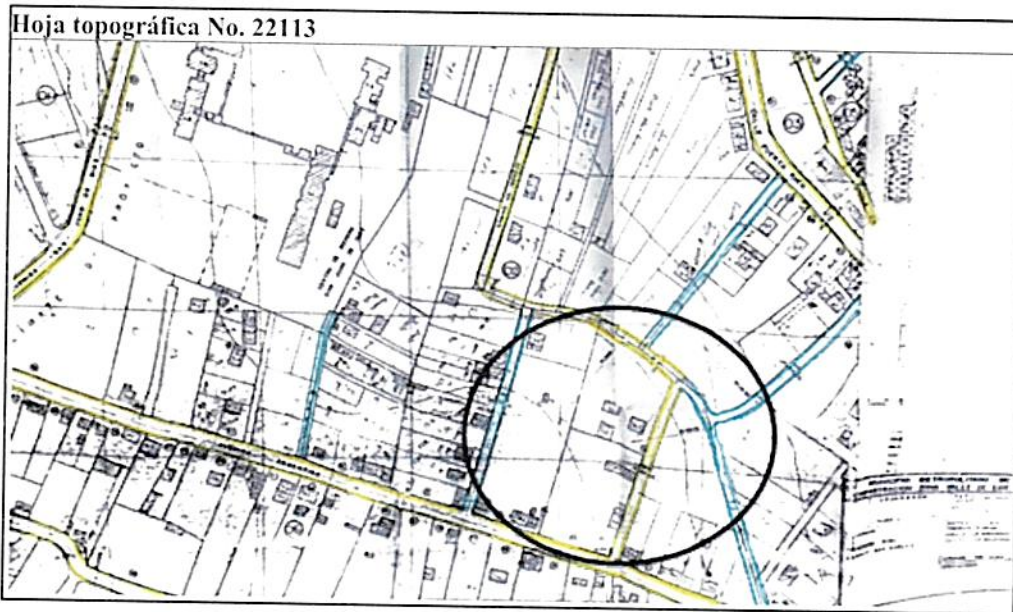
CALLE SIN NOMBRE (NORTE): Actualmente de 8.00m de ancho de vía total medido a 4.00m desde el eje a línea de fábrica, determinándose una afectación total de 8.00m a 5.80m de fondo (sentido Este-Oeste).
