INFORME N°. SNGRE-IASR-08-2019-193

ASUNTO: Inspección y evaluación sísmica simplificada del edificio Aranjuez de propiedad del Ministerio de Cultura y Patrimonio, ubicado en la intersección de las calles Reina Victoria y Jorge Washington en el cantón de Quito, provincia de Pichincha.

FECHA: 25 de noviembre de 2019.

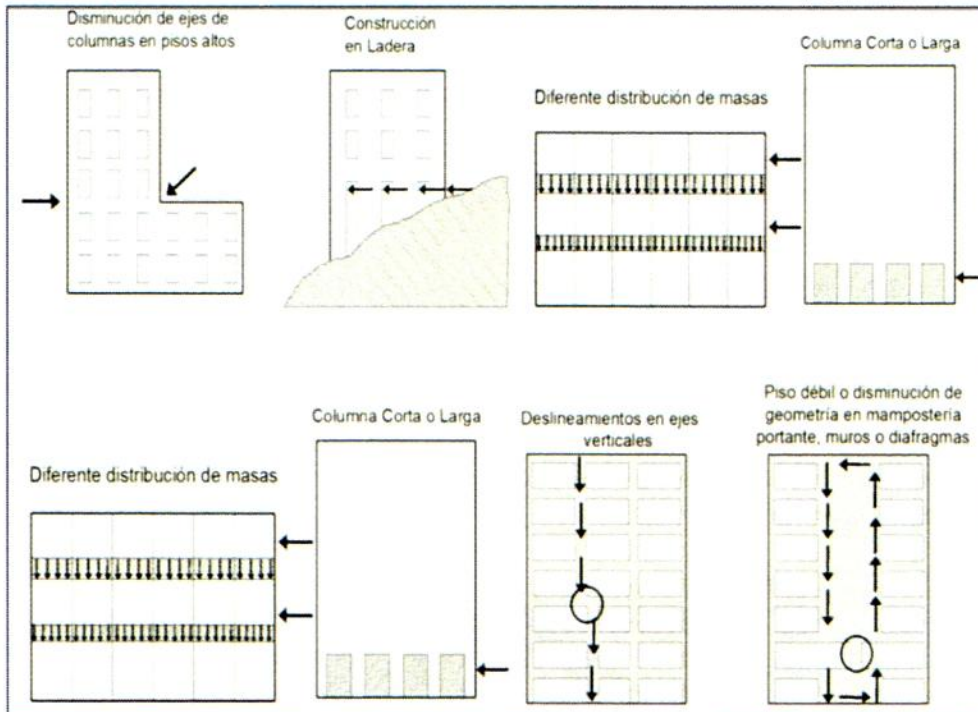
Figura 4. Irregularidades en vertical del formato FEMA 154

El edificio Aranjuez presenta irregularidad geométrica, por tal motivo se determina que la estructura presenta irregularidad vertical dándole la puntuación de -1. (Figura 4).

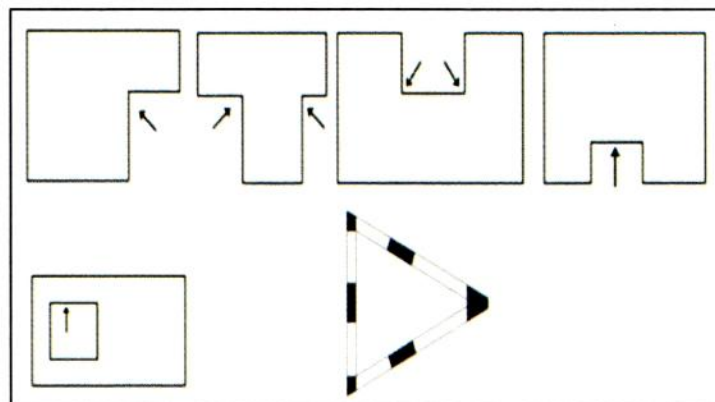
Figura 5. Irregularidades en planta del formato FEMA 154

El edificio Aranjuez presenta irregularidad debido a que sus ejes estructurales no son paralelos o simétricos con respecto a los ejes ortogonales principales de la estructura, por tal motivo se determina que la estructura presenta irregularidad dándole la puntuación de -0,5. (Figura 5).
